長岡技術科学大学中越地震調査報告会 -地域再生への提言-

新潟県中越地震調査報告 (地盤関係)

長岡技術科学大学
豊田浩史

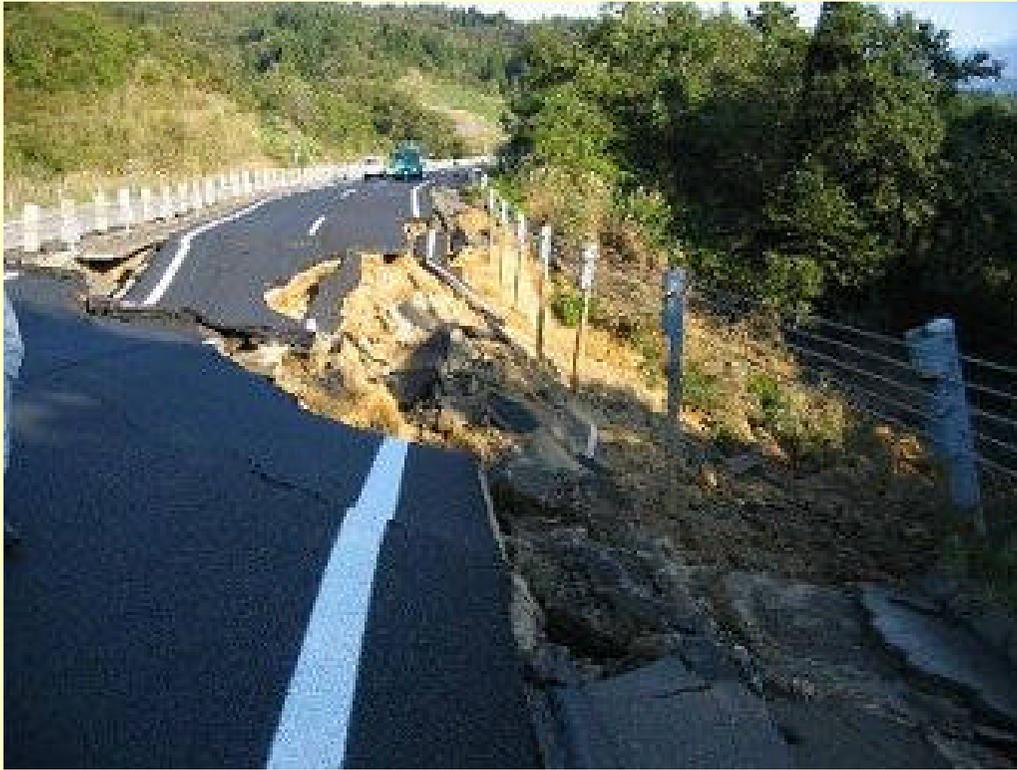
沢部の盛土が崩壊 (川口町)

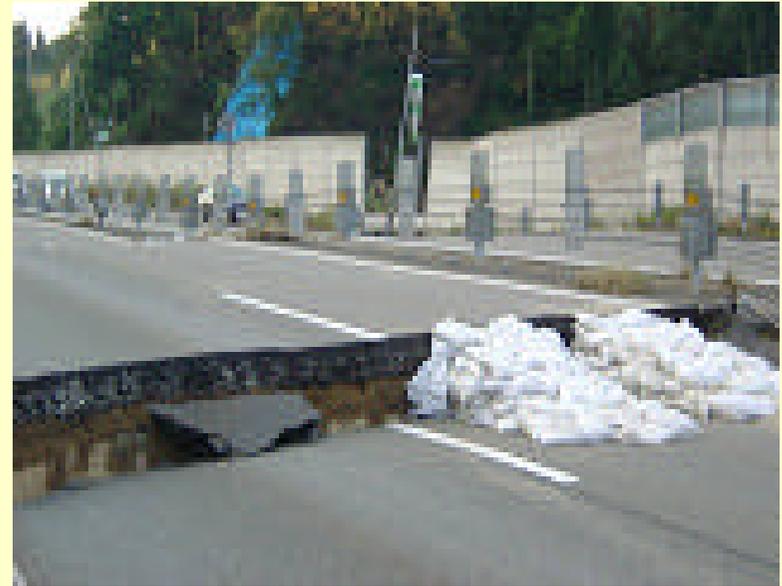
盛土の沈下による段差

(小千谷市)

復旧は迅速で,19時間後に緊急交通路を確保

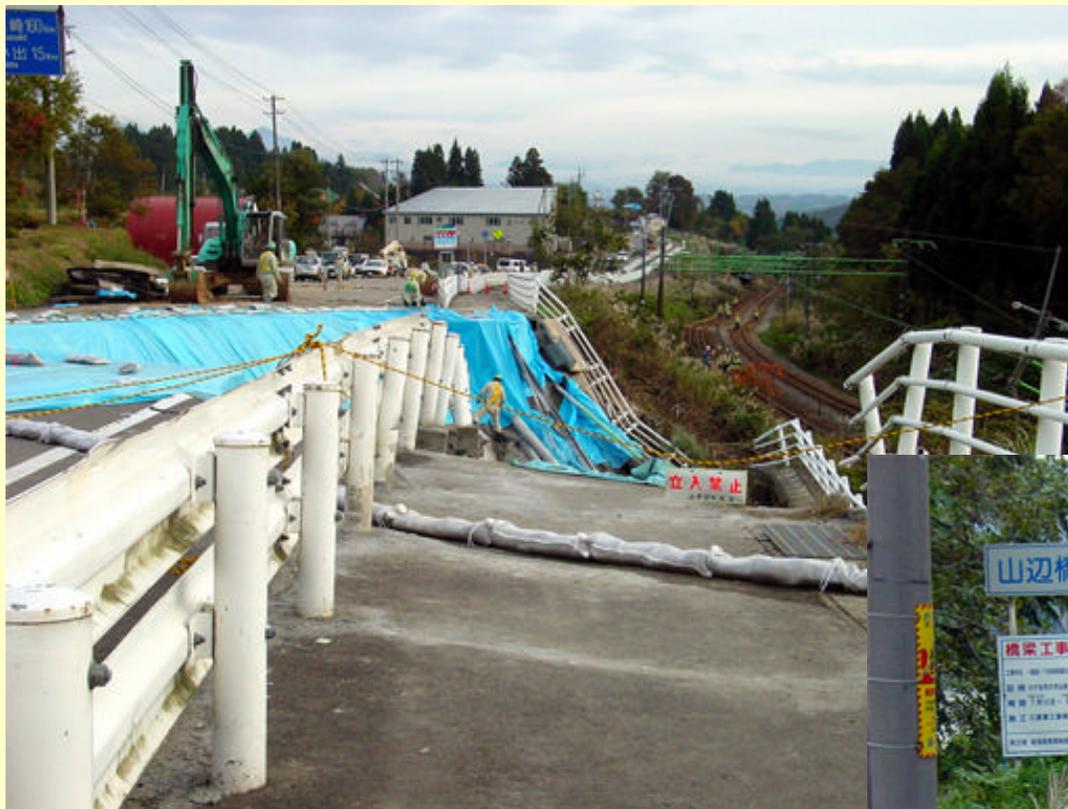
橋梁と盛土の段差 (山辺橋)

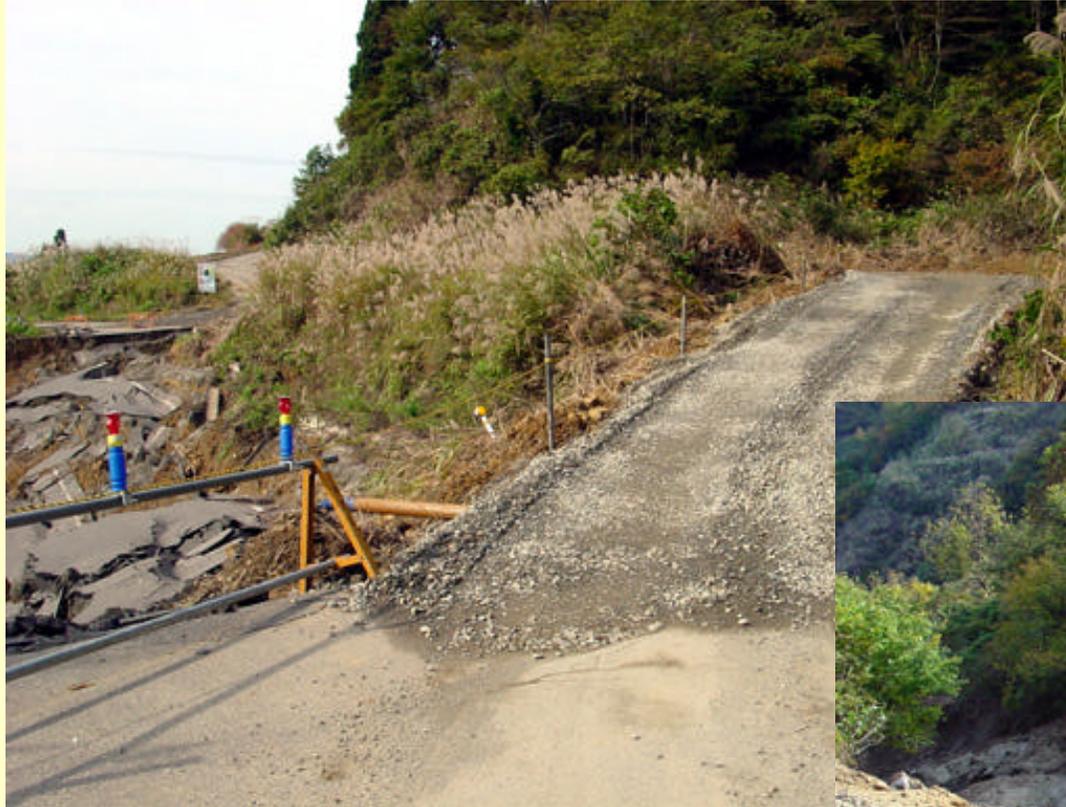
沢部の盛土が崩壊（木沢）
復旧は困難

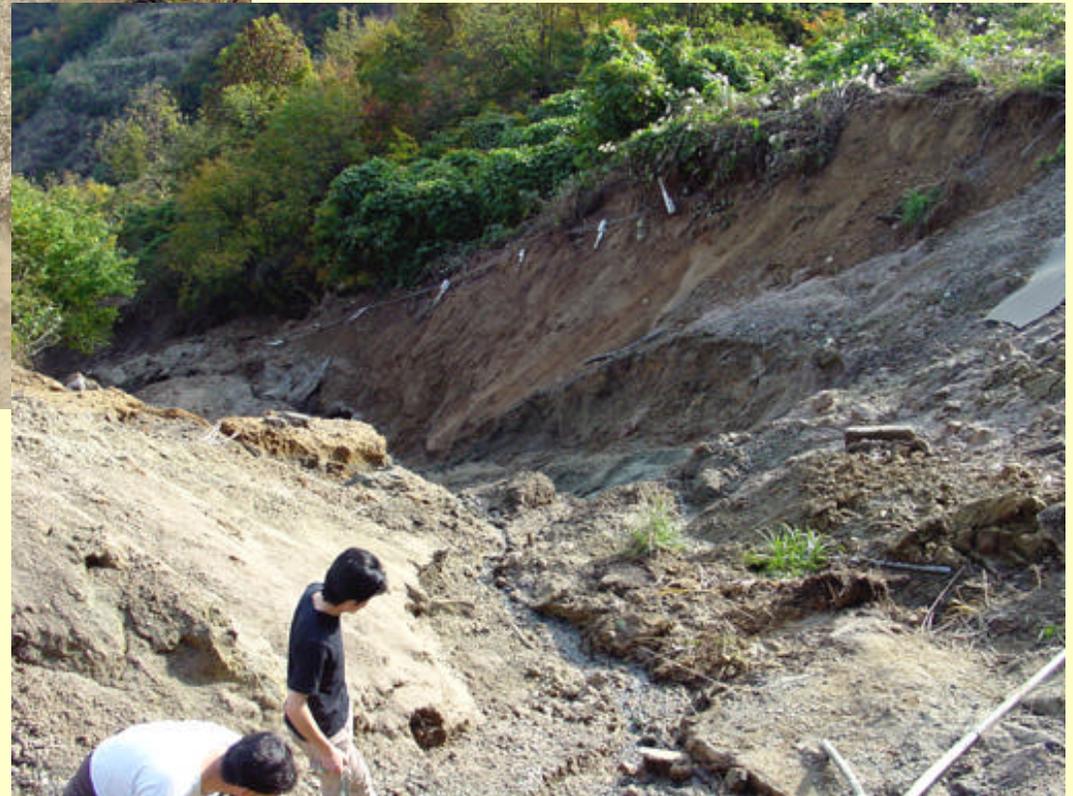
沢部の盛土が崩壊（木沢）
迂回路を容易に建設

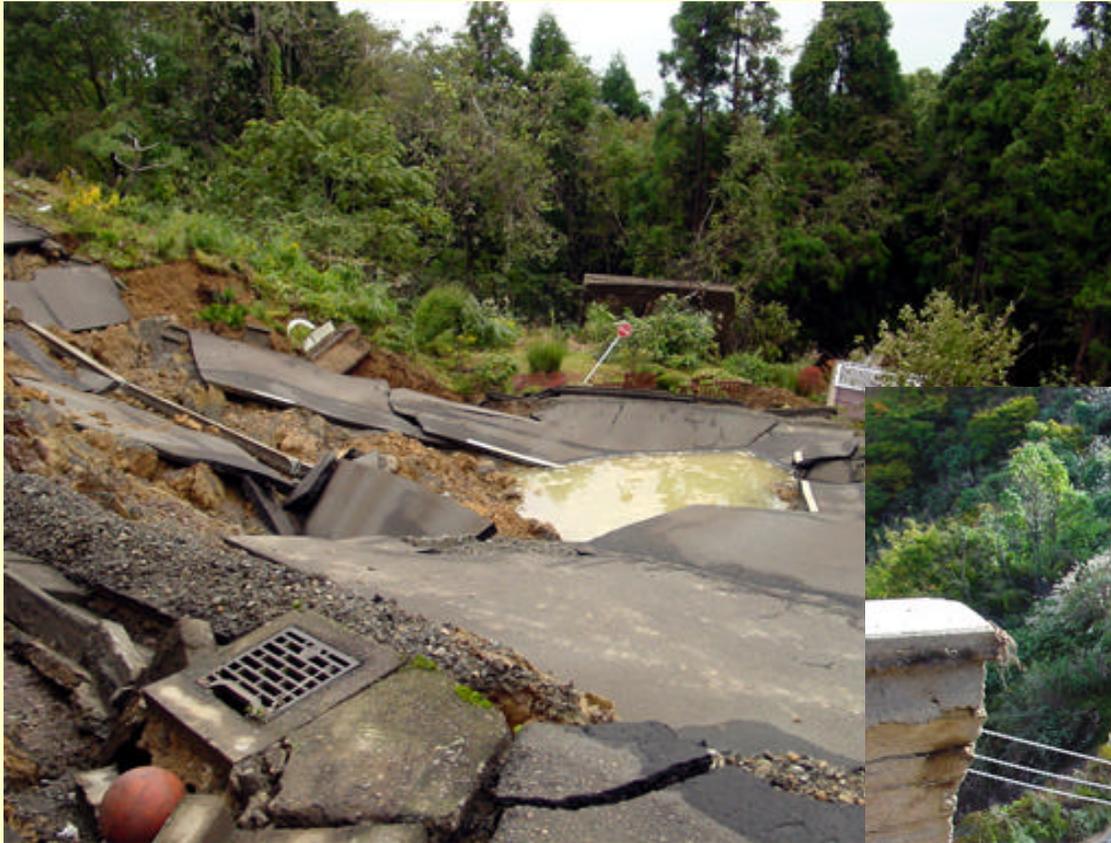
擁壁の崩壊

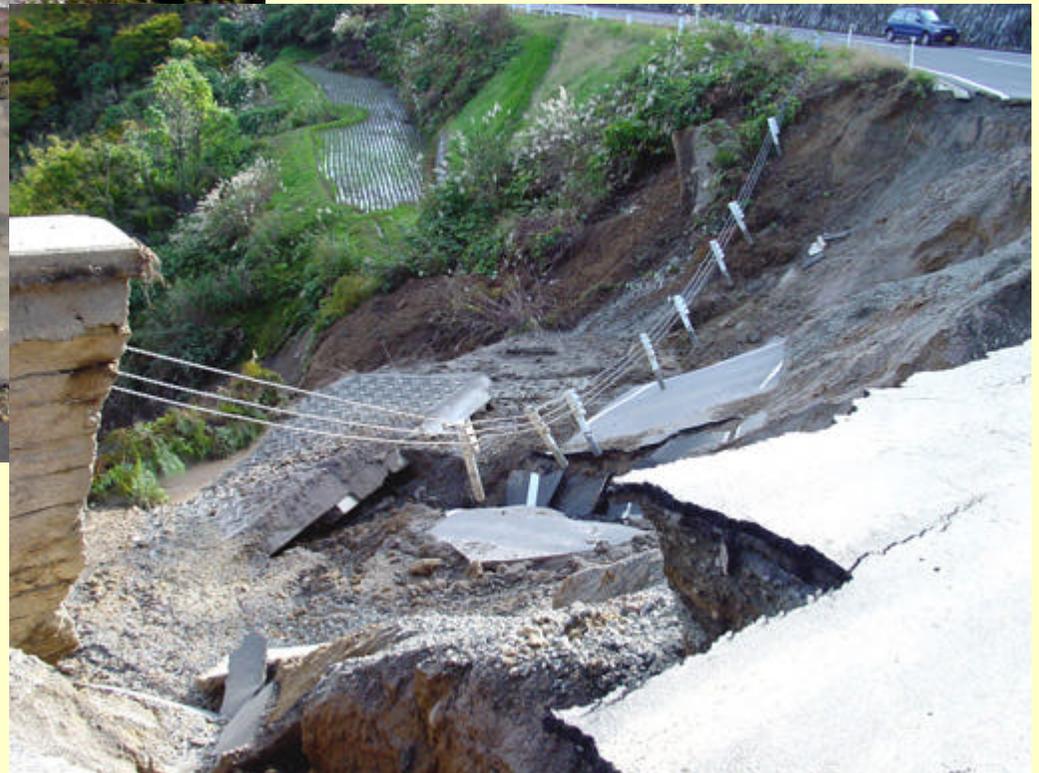
沢部の盛土が崩壊
(木沢)

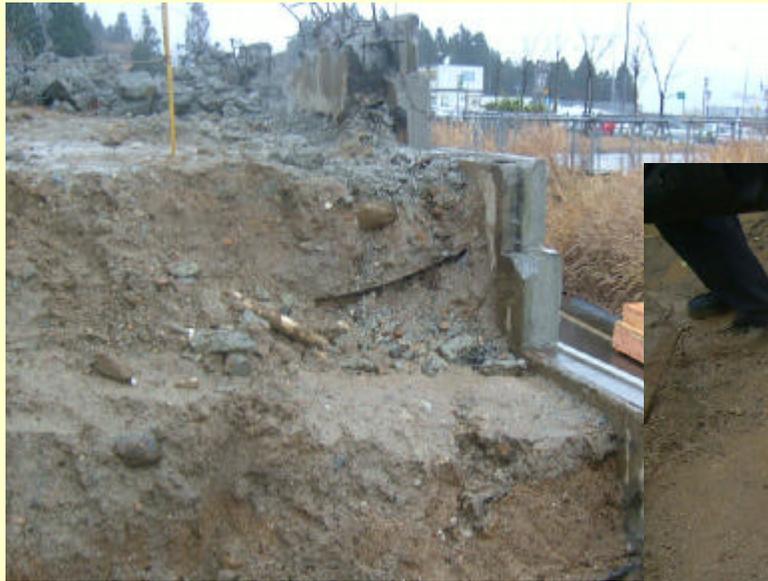
造成地の沢部盛土が崩壊
(高町団地)

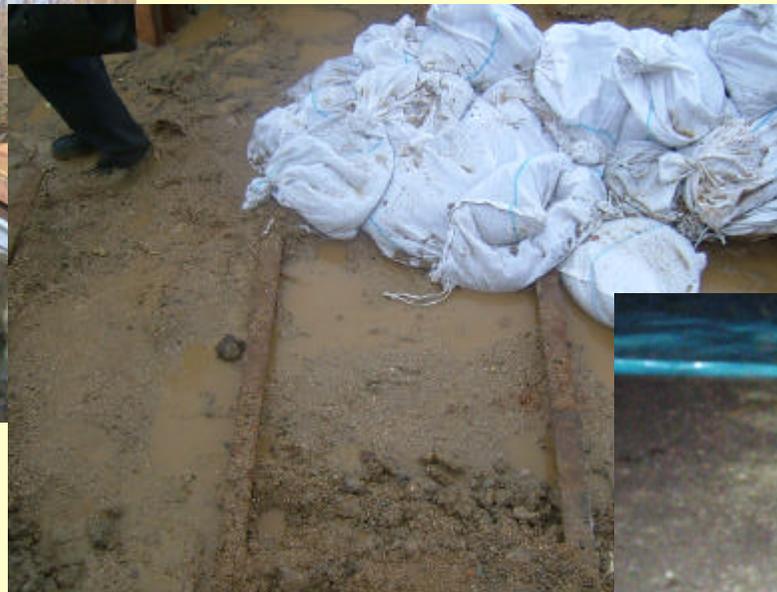
曲がったストリップ

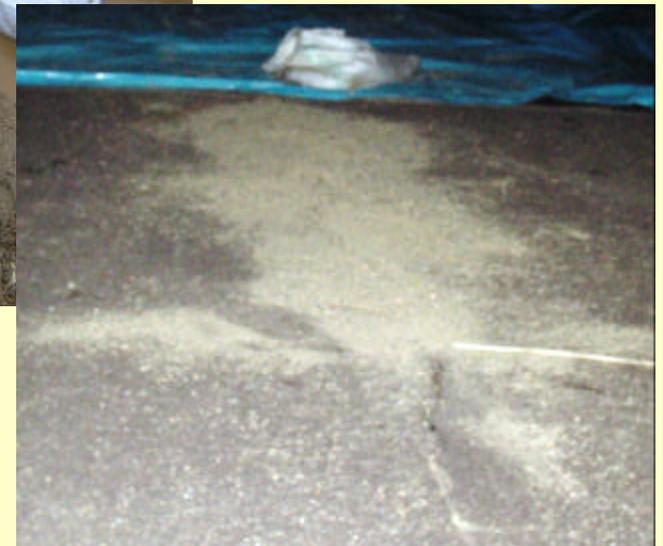
錆びたストリップ

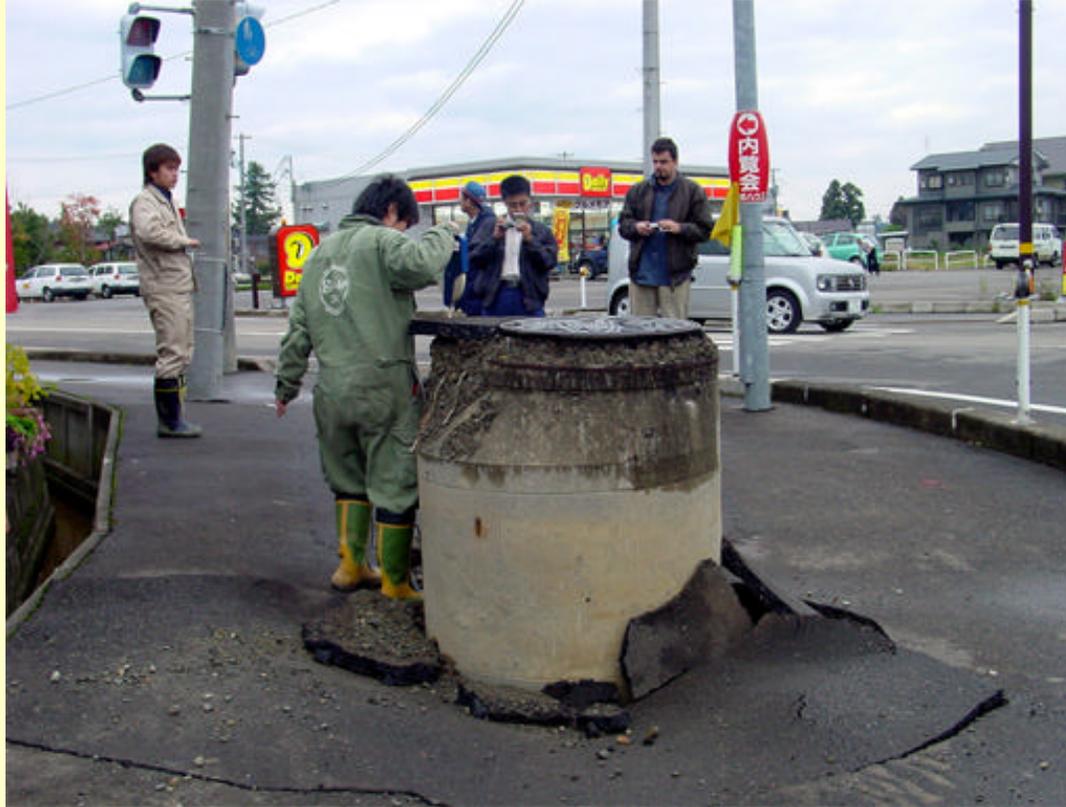
マンホールの浮き上がり
(小千谷市)

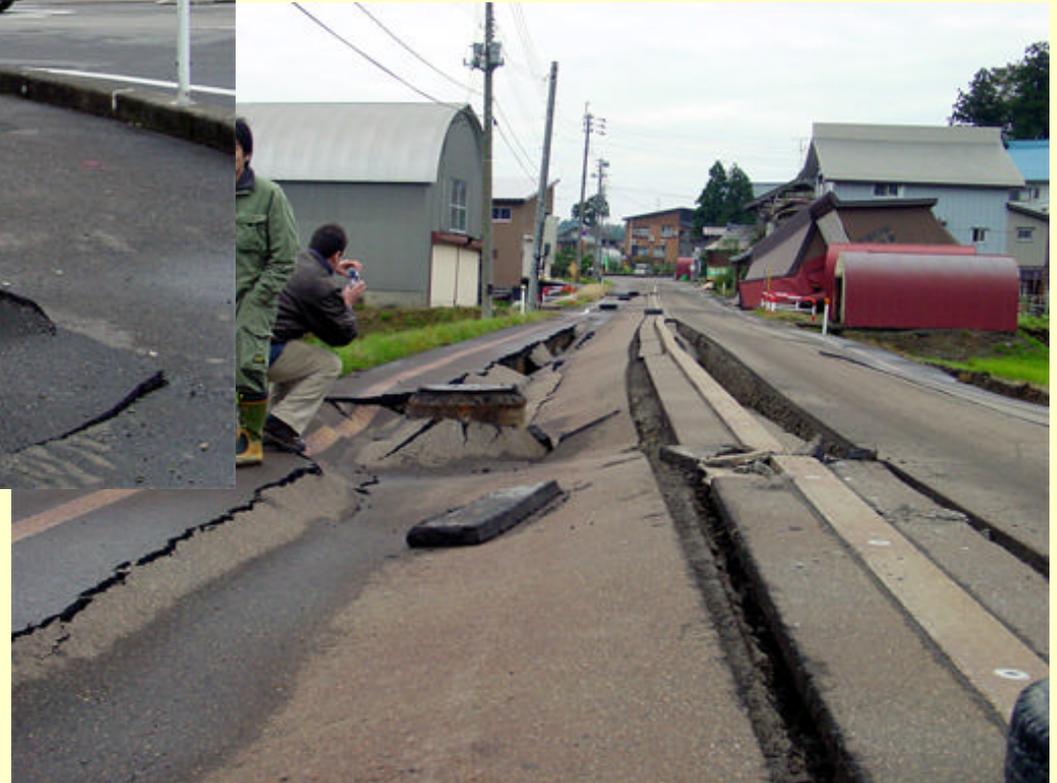
埋め戻し部の陥没
(小千谷市)

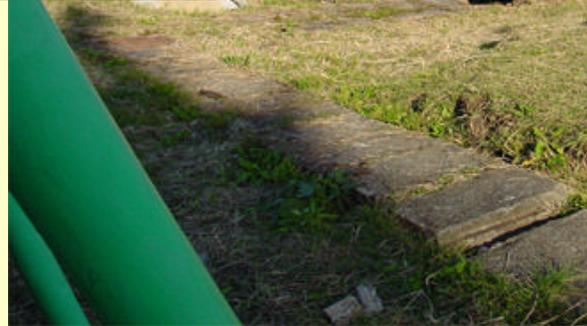
池のクラック
(山古志村)

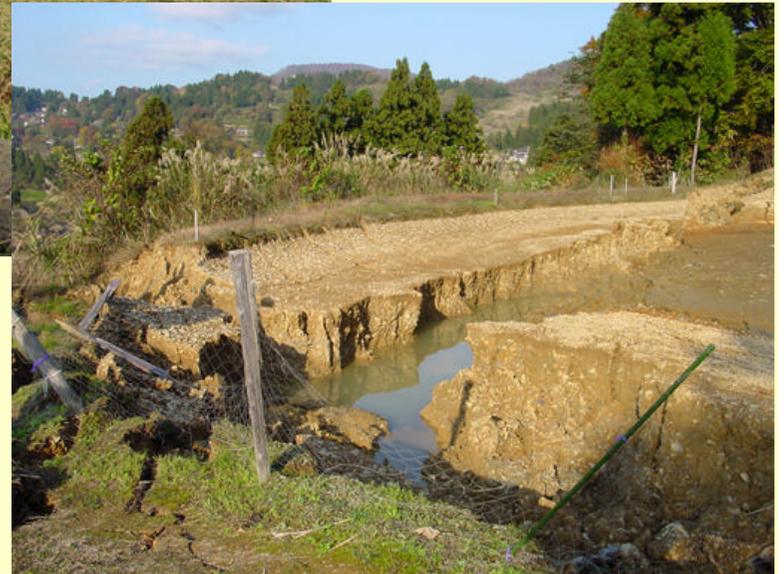
フィルダムの変状
(小千谷)

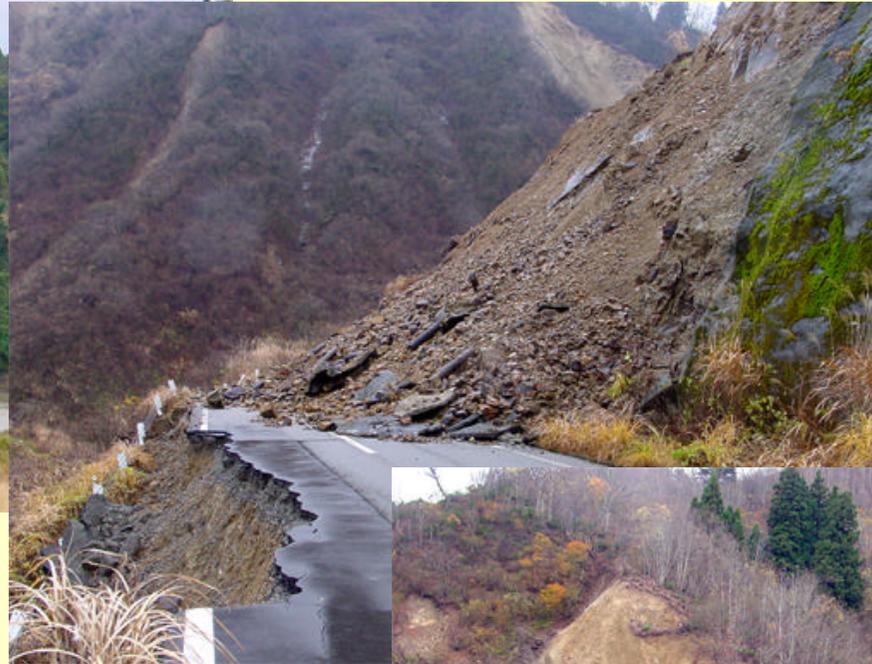
表層崩壊 (妙見町)

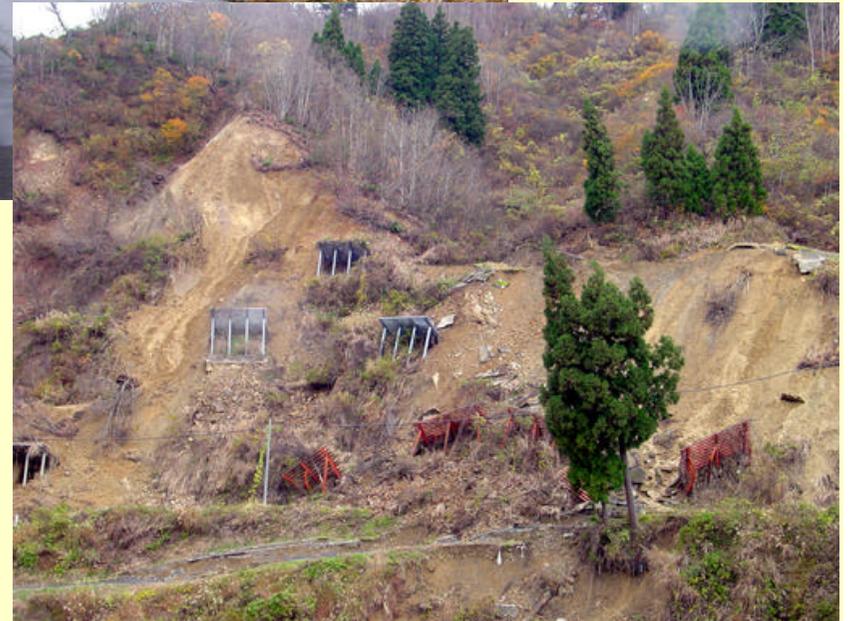
雪崩防止柵の被害 (山古志村)

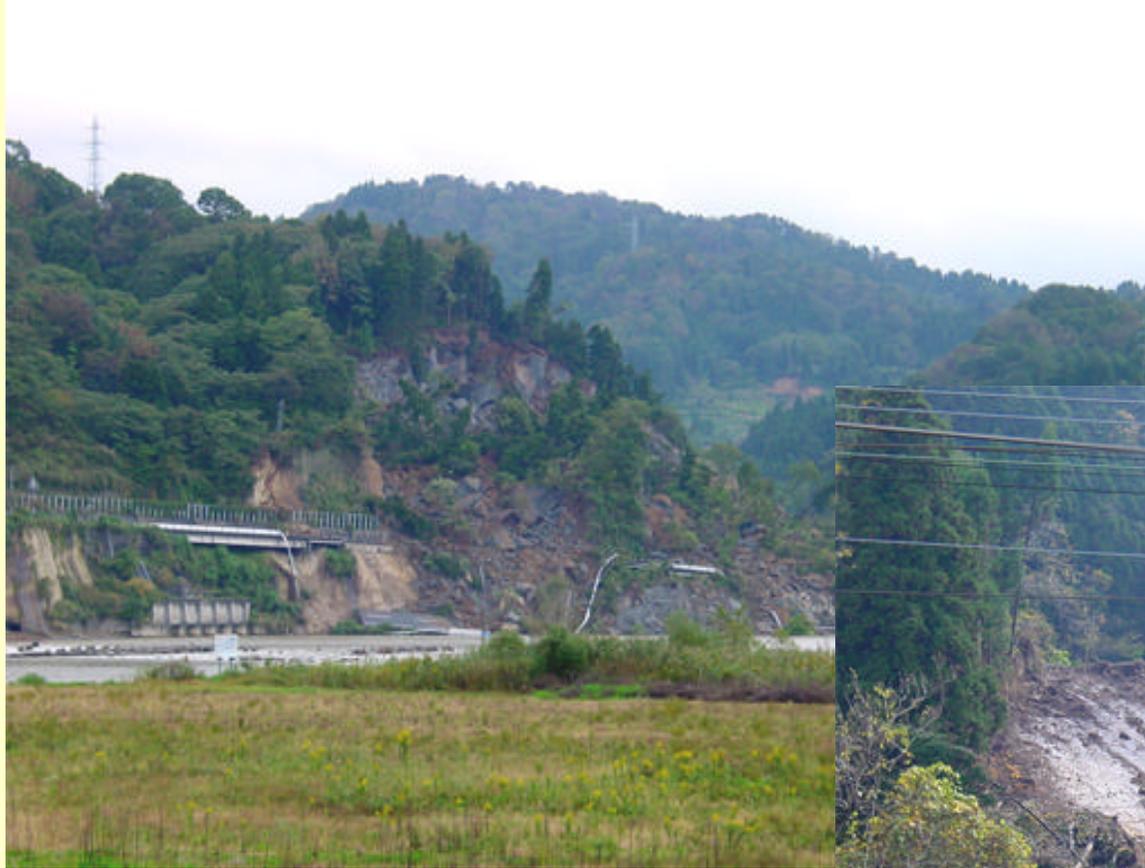
旧国道ごと崩落
(妙見)

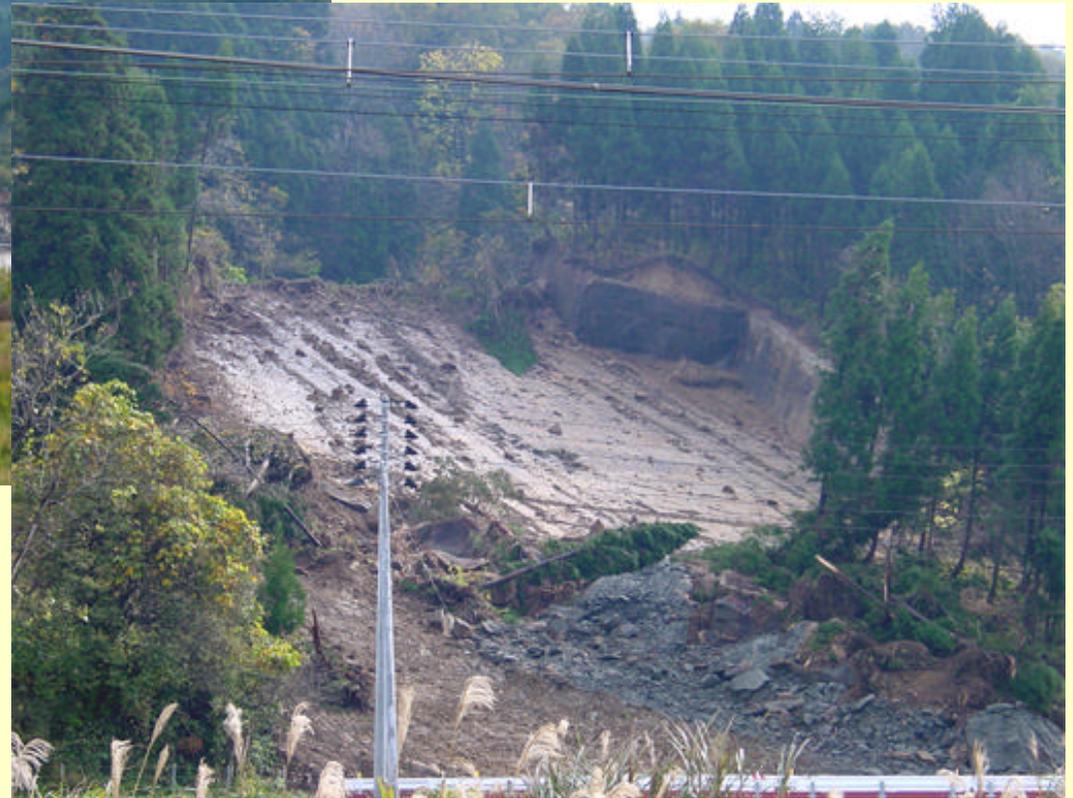
すべり落ちた岩盤が
国道を塞いだ(横渡)

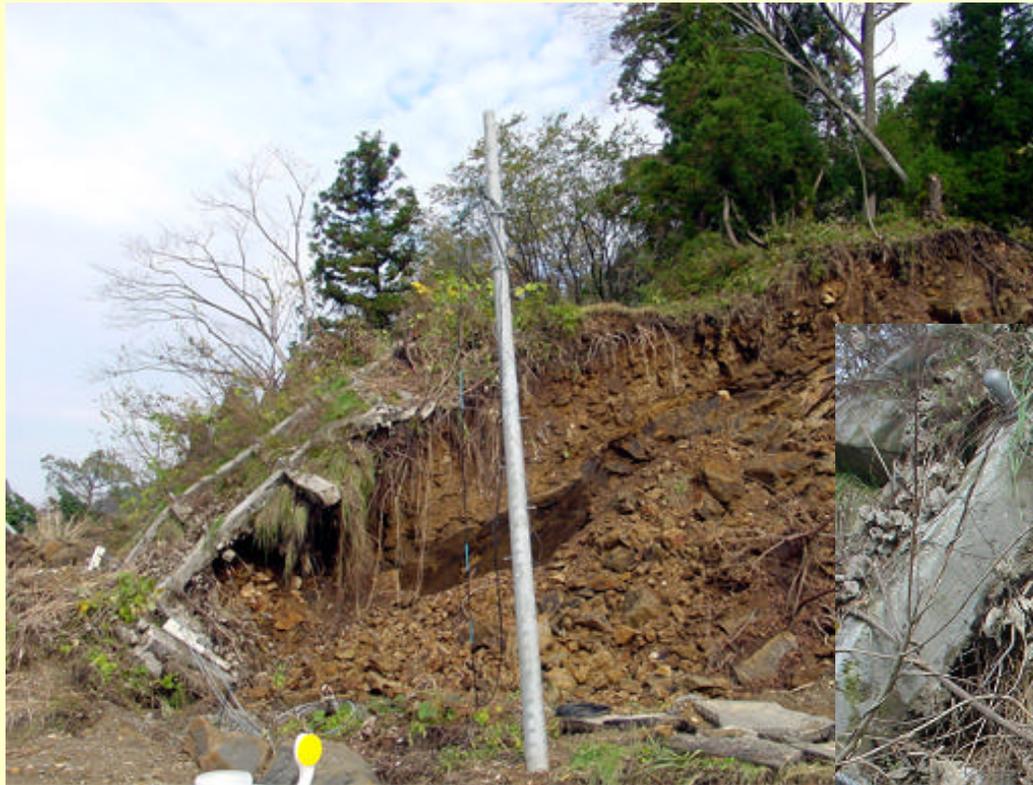
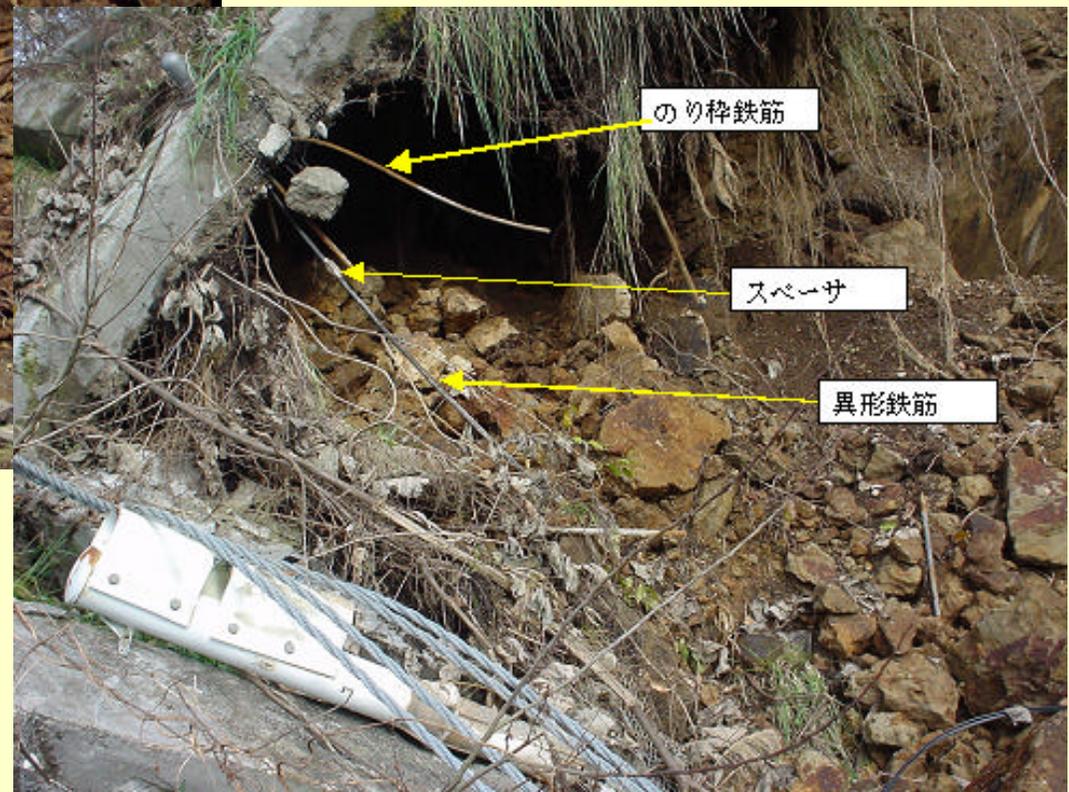
横渡において、簡易なアンカーのり砕工が変状

もともと不安定要因があり
対策していたが、レベル
地震動は経験していない。

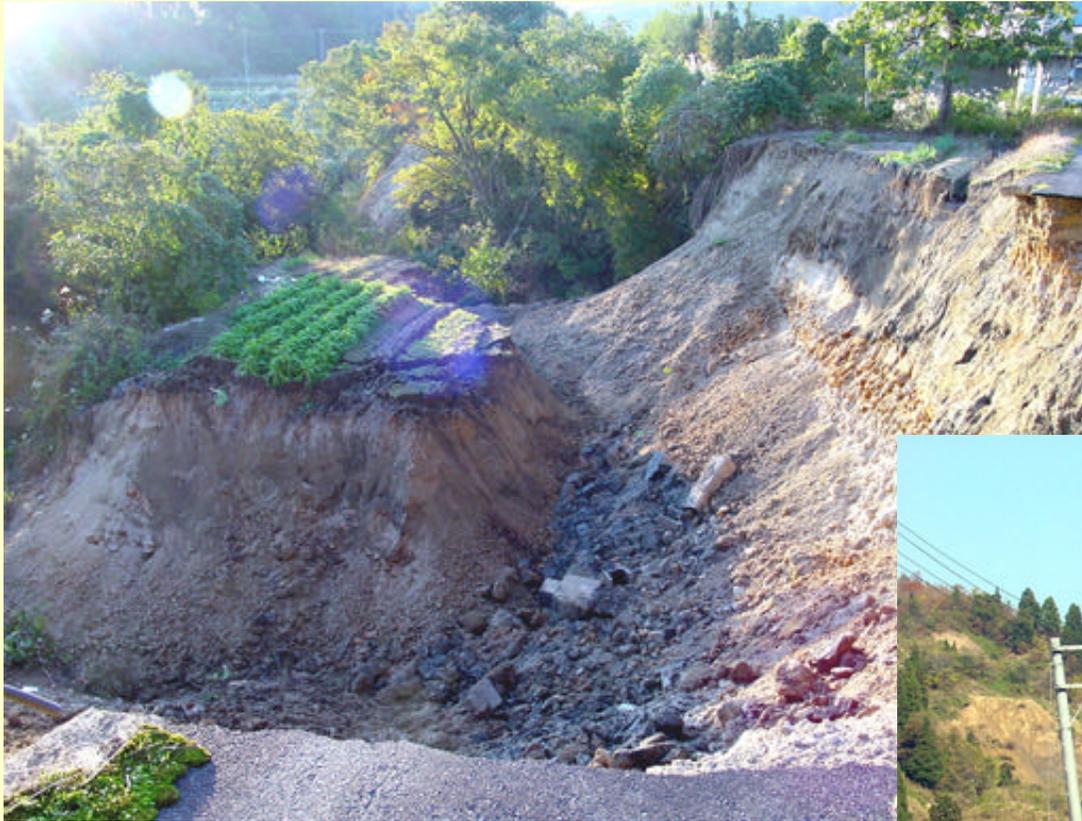
旧地すべり崩積土内
での崩壊 (山古志村)

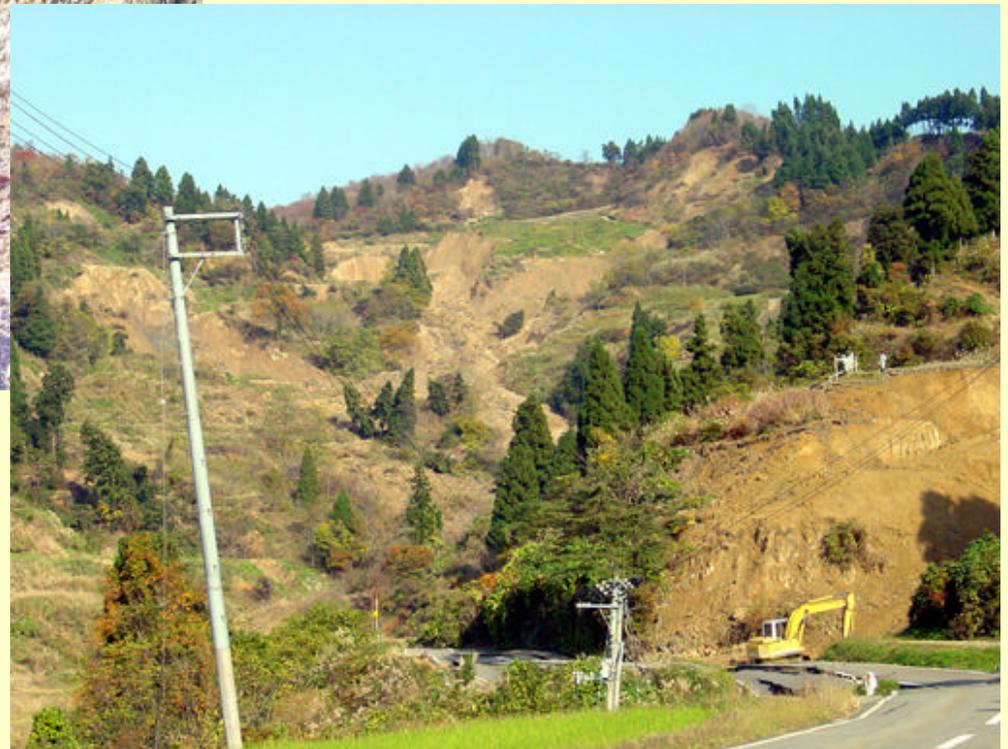
段丘層 (信濃川の蛇行と
浸食により形成) の崩壊
(塩殿)

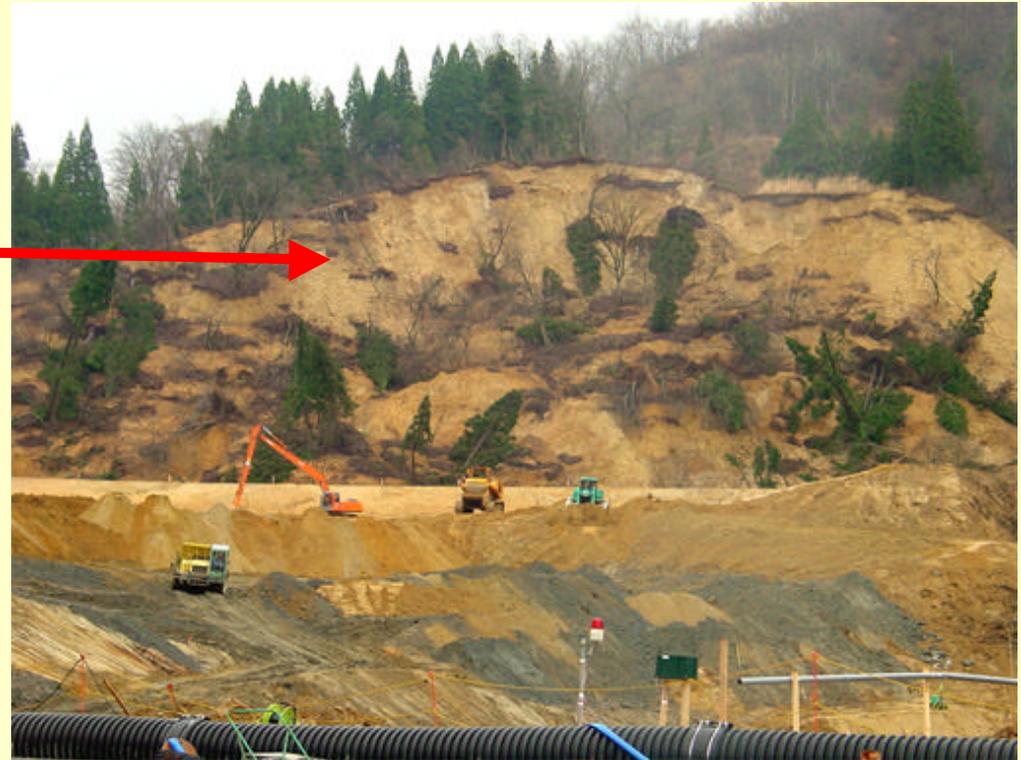
河道閉塞を引き起こした地すべり(東竹沢)

泥岩の流れ盤が現れている

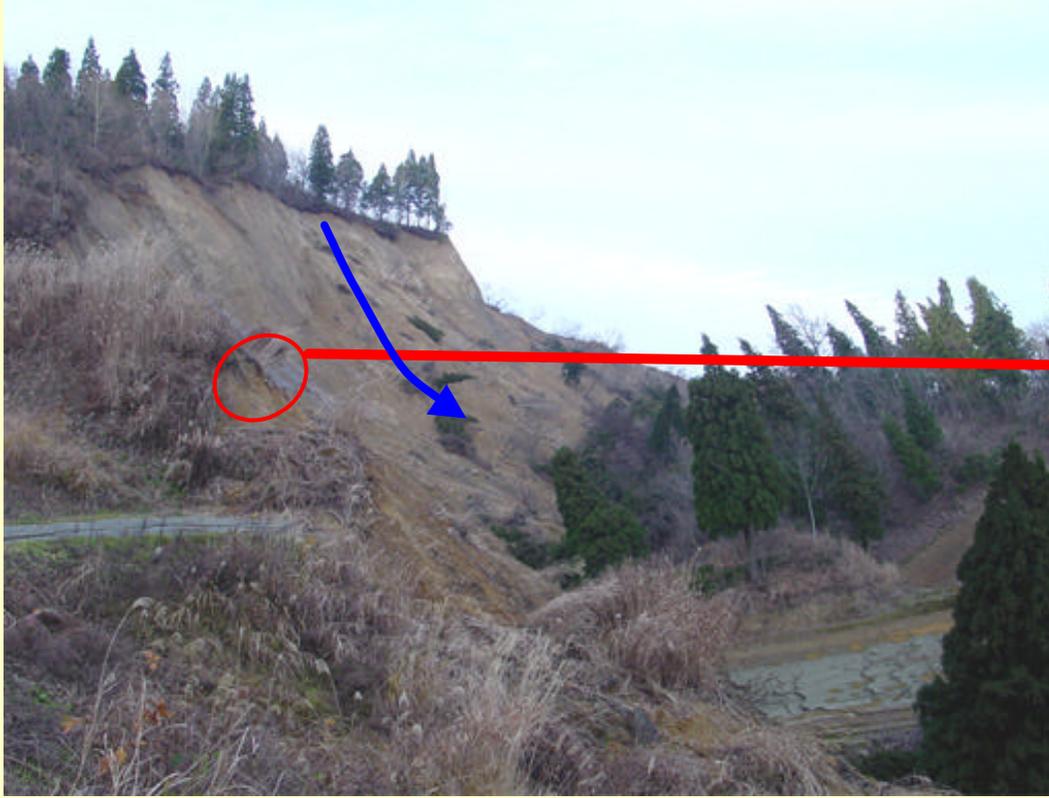
青矢印のようなすべり発生
(塩谷)

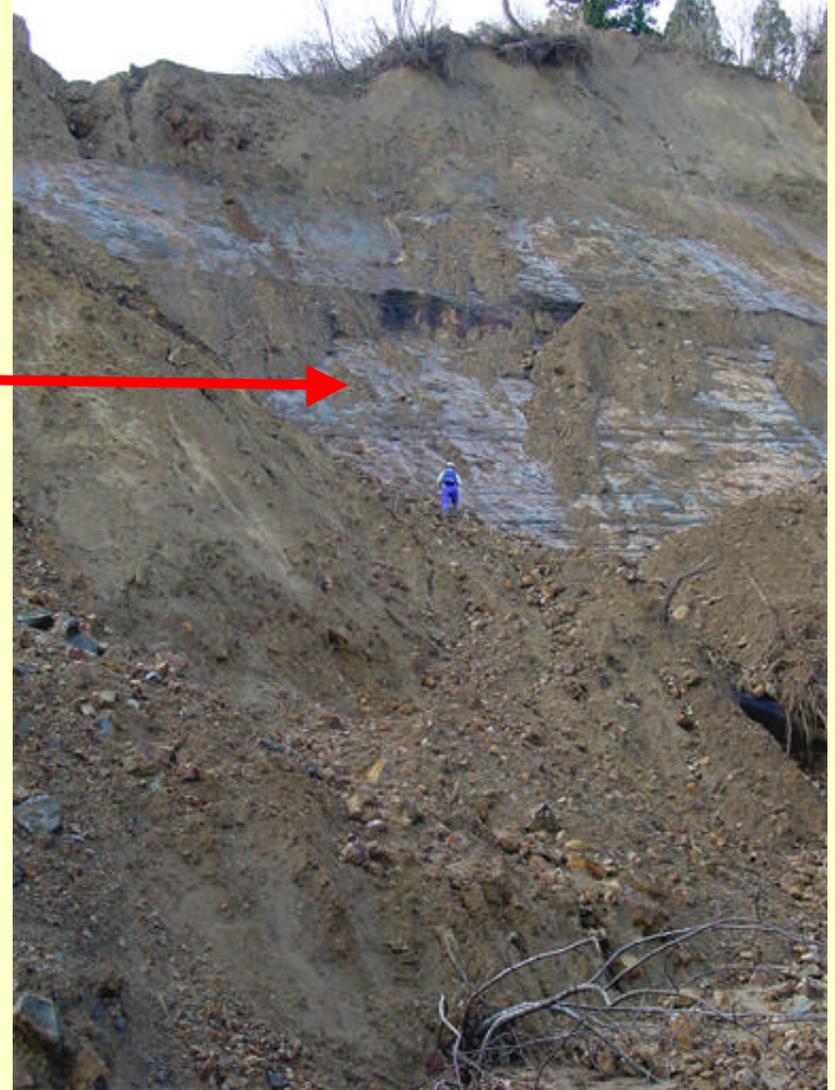
泥岩のすべり面
