トンネルの被害と教訓

上越新幹線 魚沼トンネルの被害

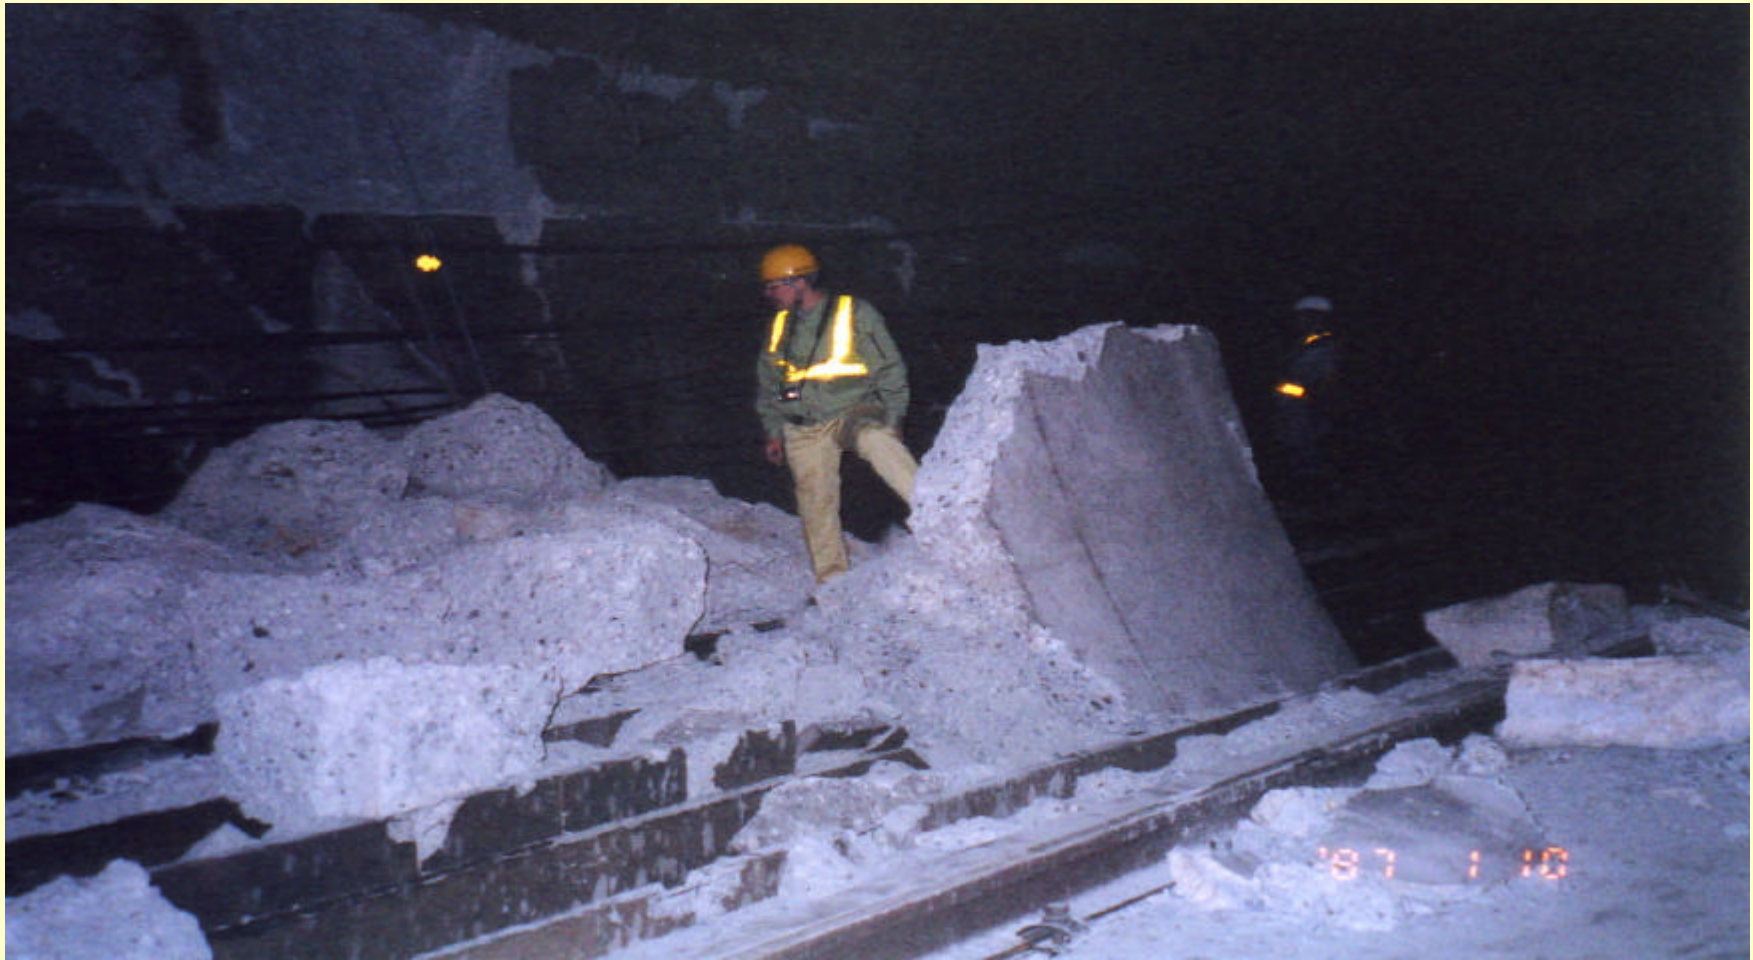
上越新幹線魚沼トンネルの被害
(剥落したコンクリート)

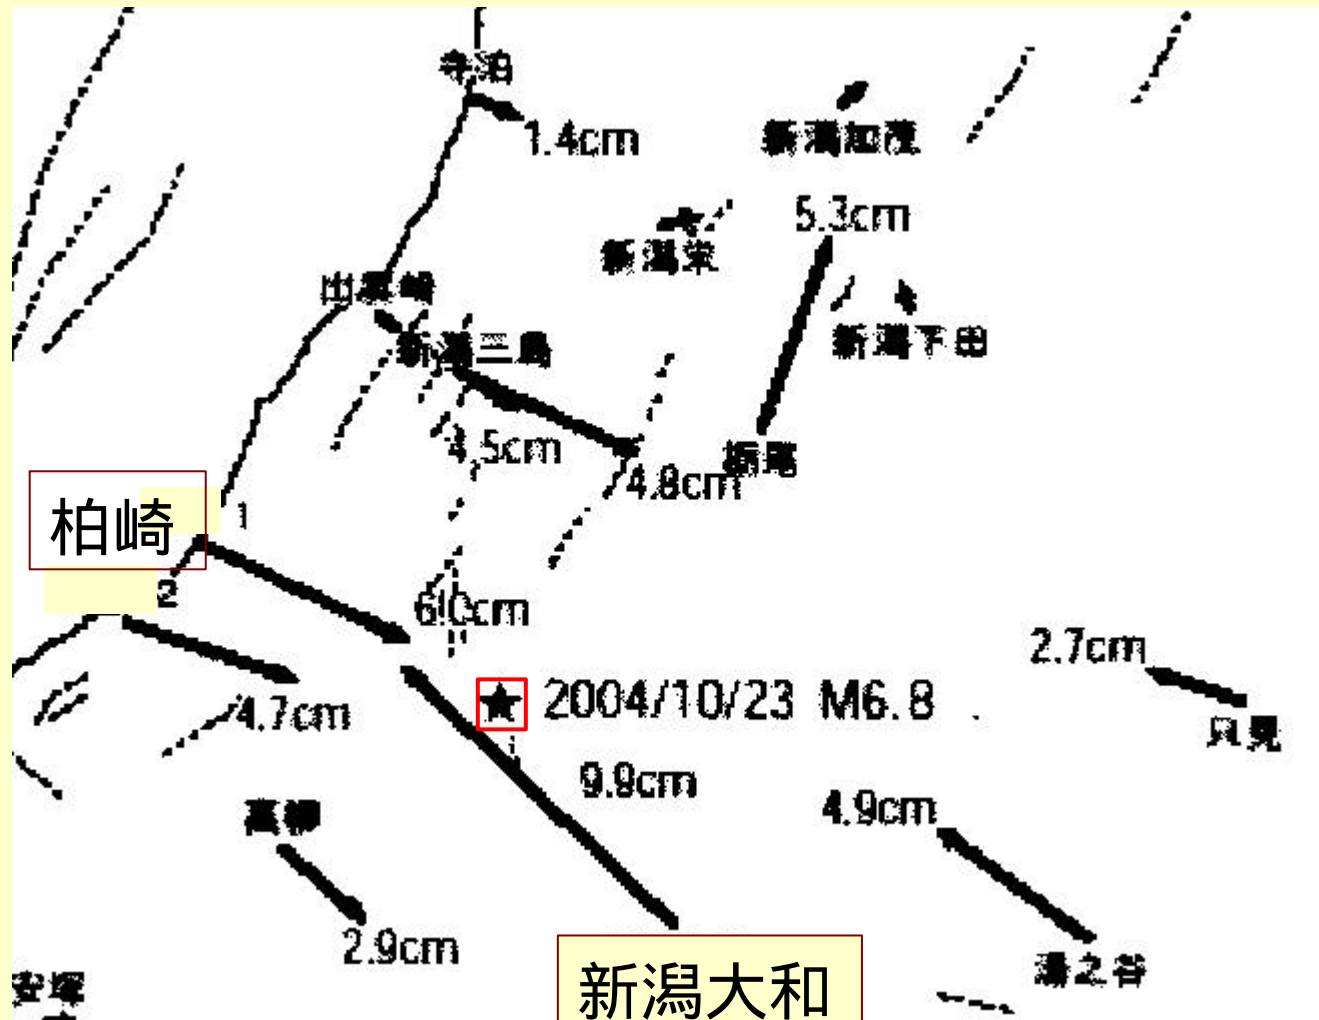
中越地震による地盤変動
[国土地理院による]

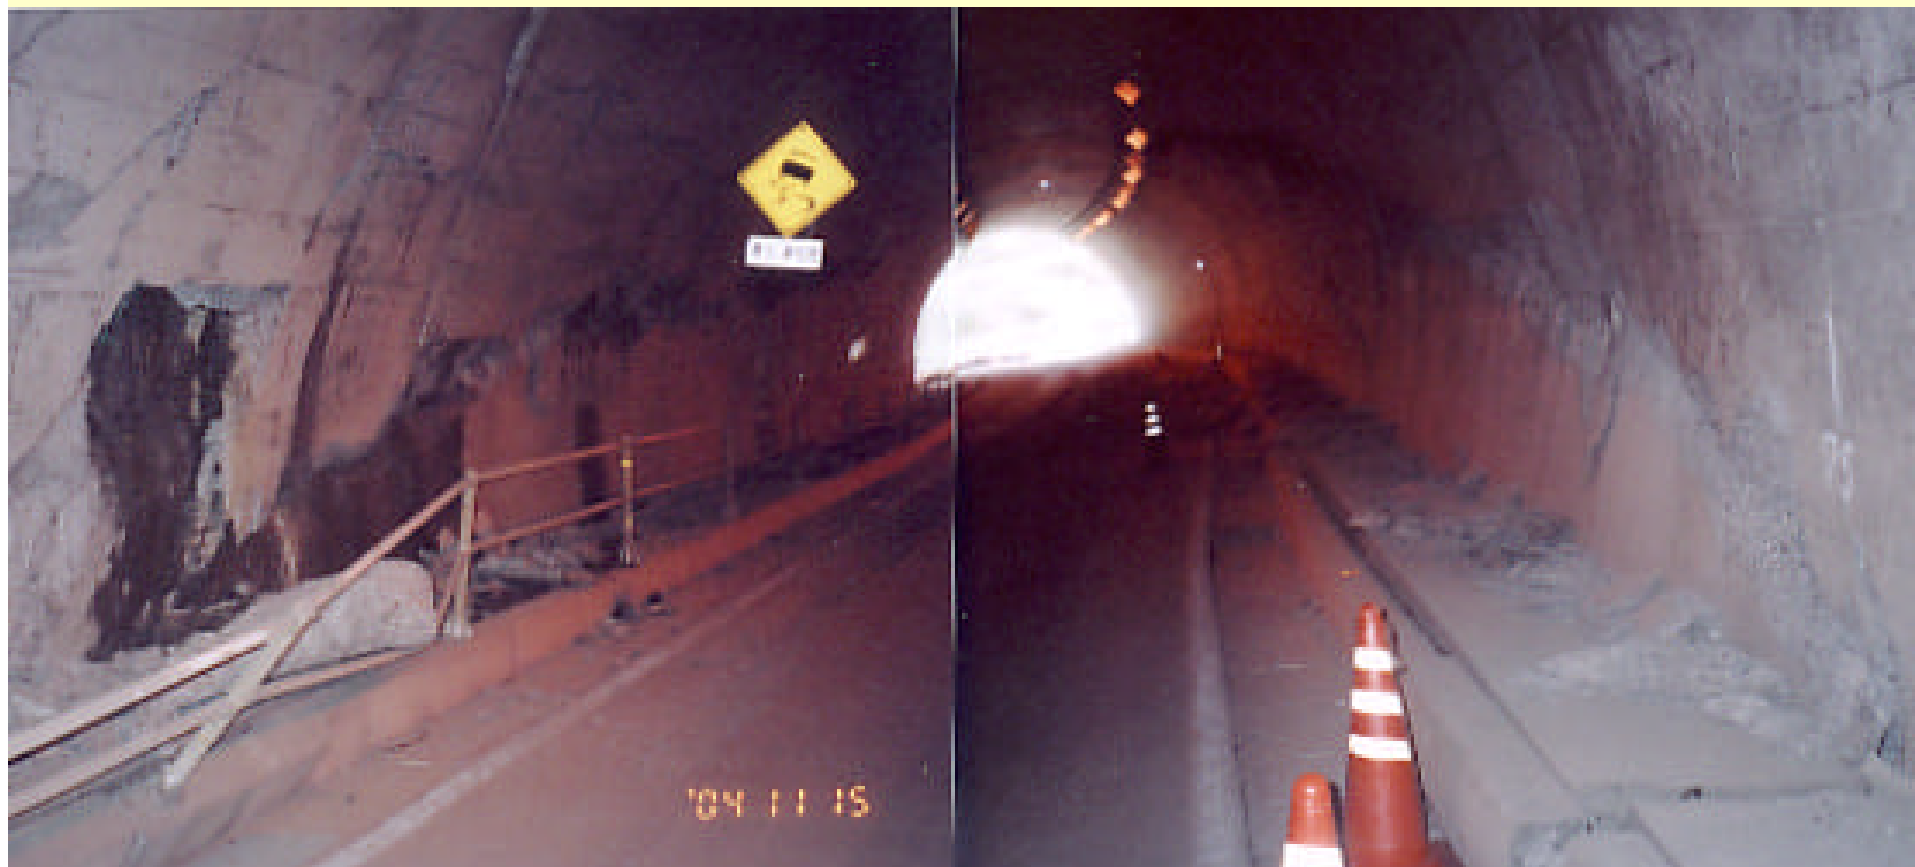
県道71号線木沢トンネルの被害
(川口町木沢)

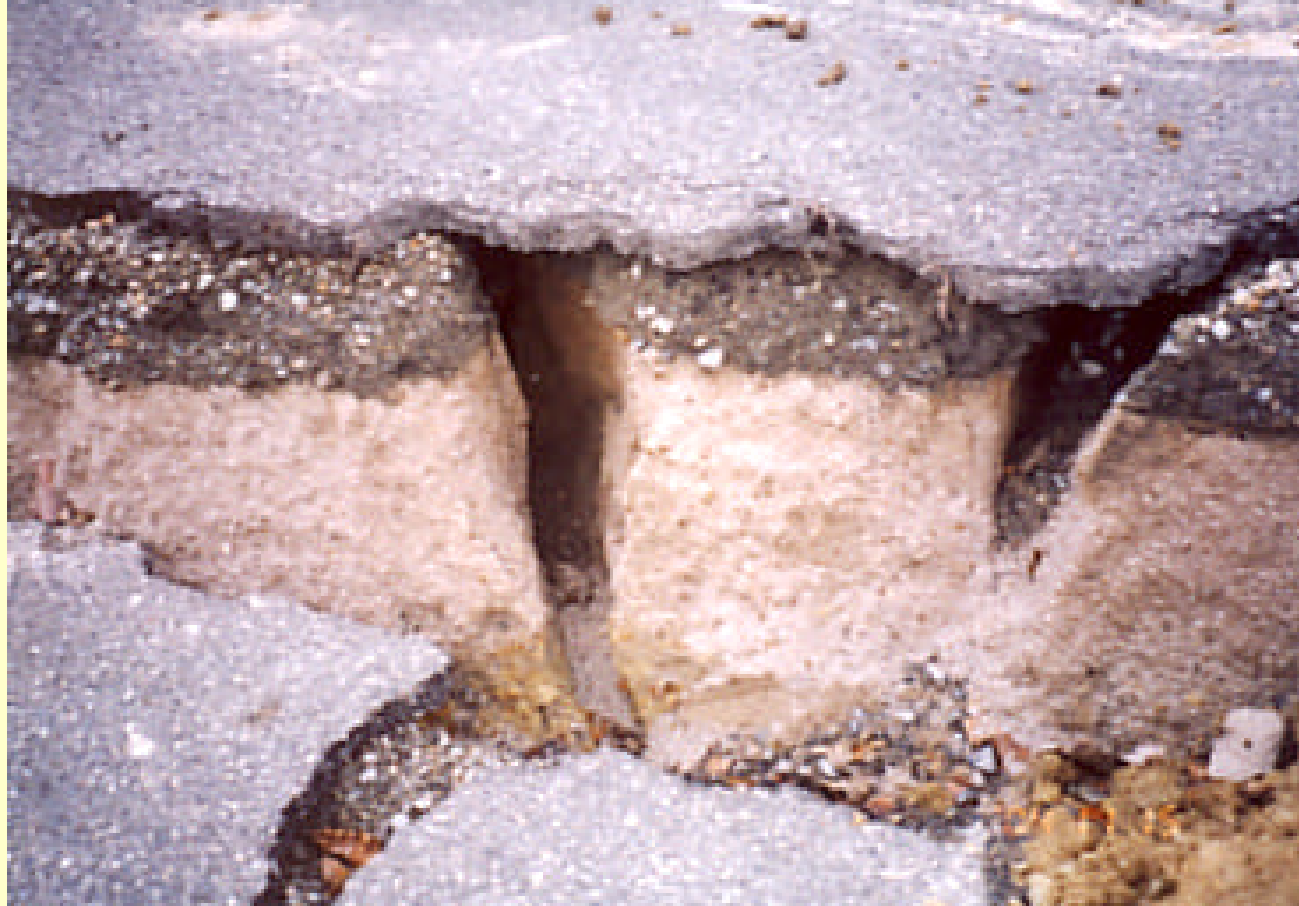
木沢トンネル上の丘にできた段差
全体に丘の上に亀裂が走る

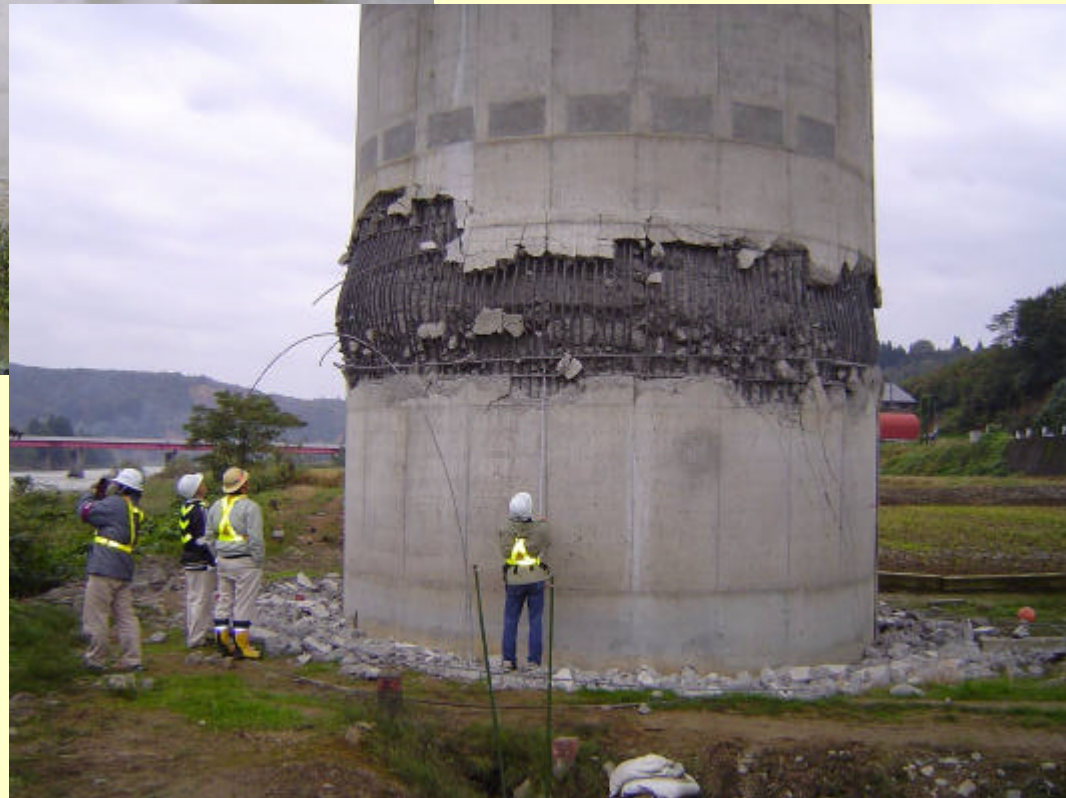
■内側軸方向鉄筋の段落し部
における曲げ損傷

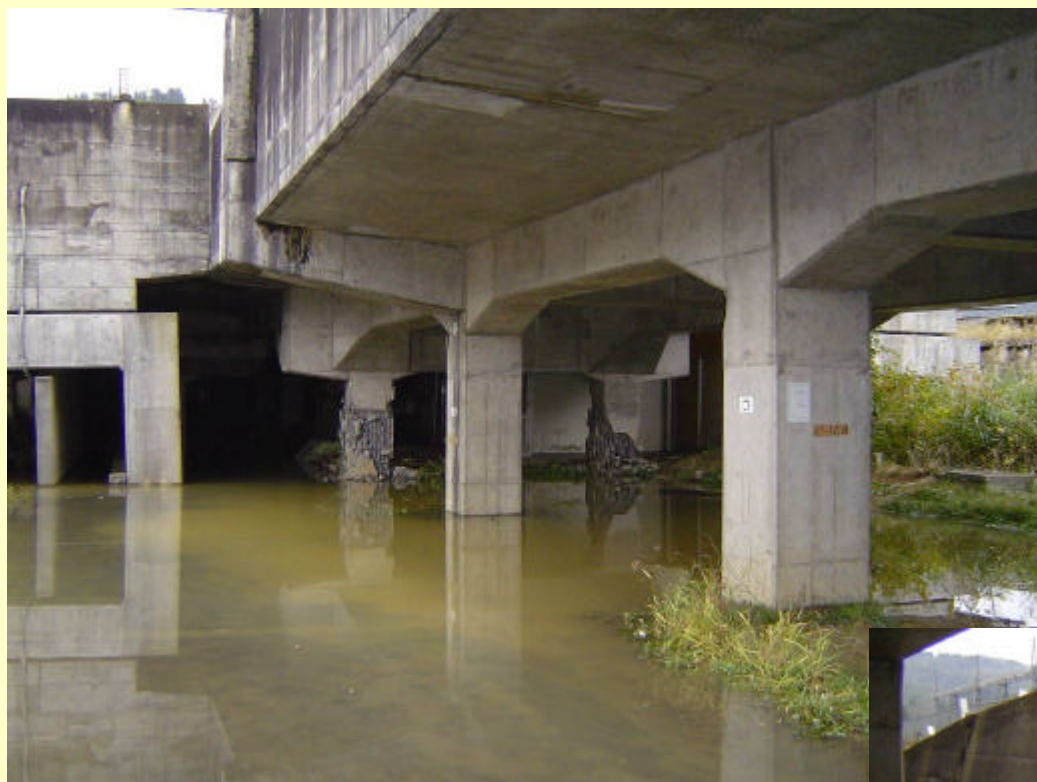
■かぶりコンクリートの剥落，
軸方向鉄筋のはらみだし

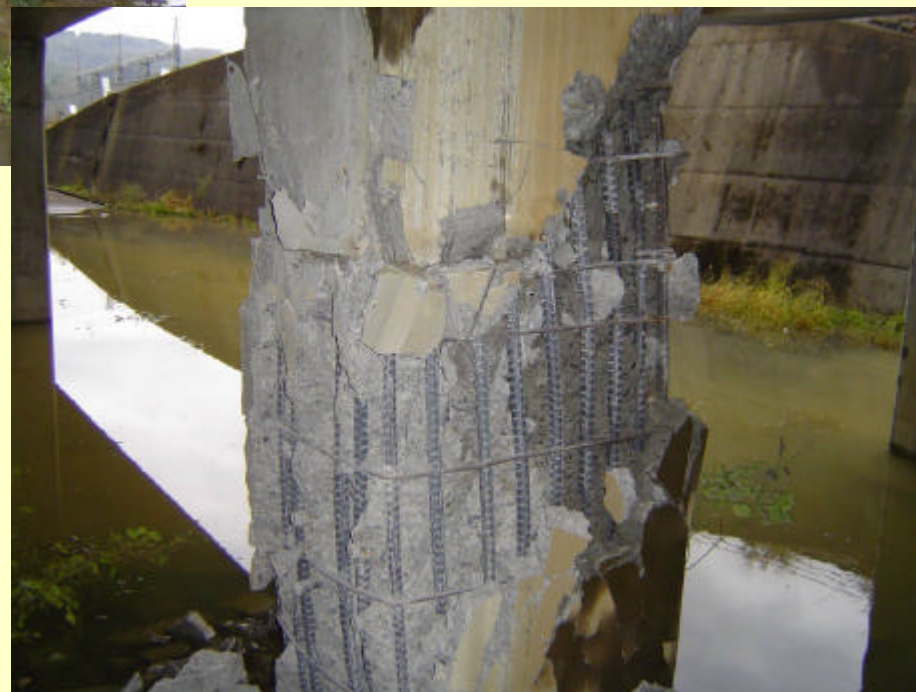
- 橋脚のせん断破壊が見られた。
- 耐震診断の結果せん断破壊先行型と判定されており,2005年耐震補強予定であった。

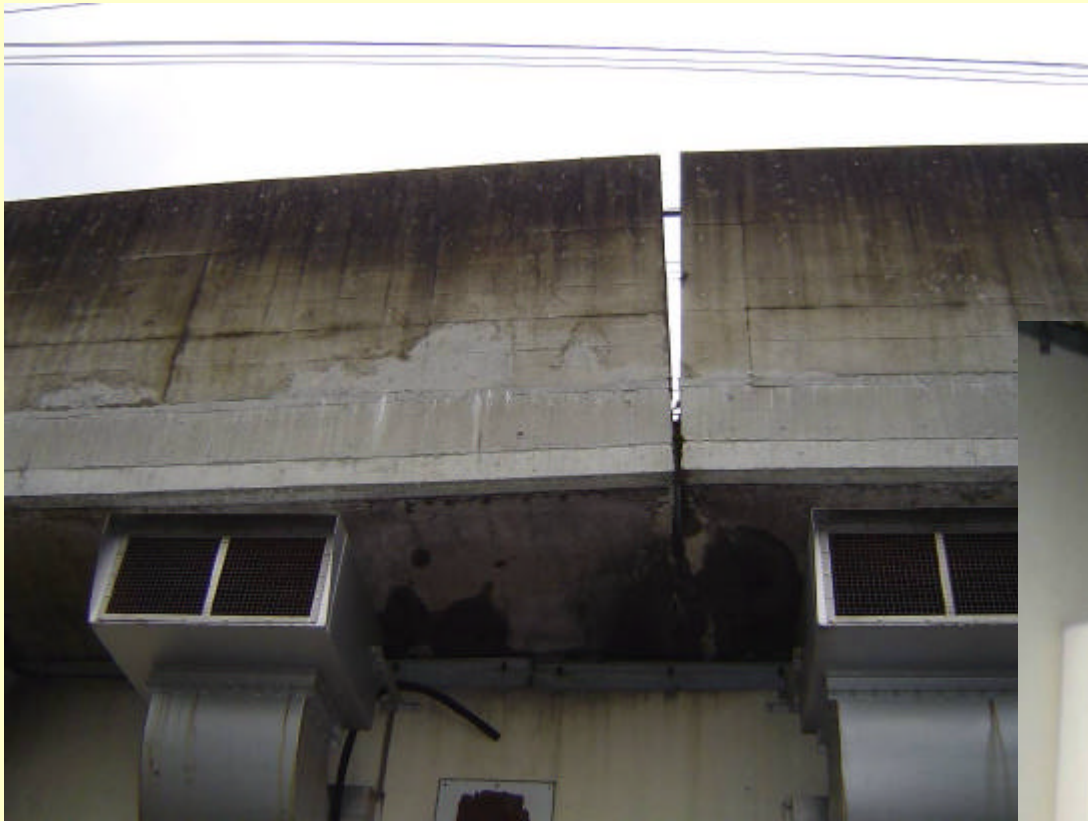
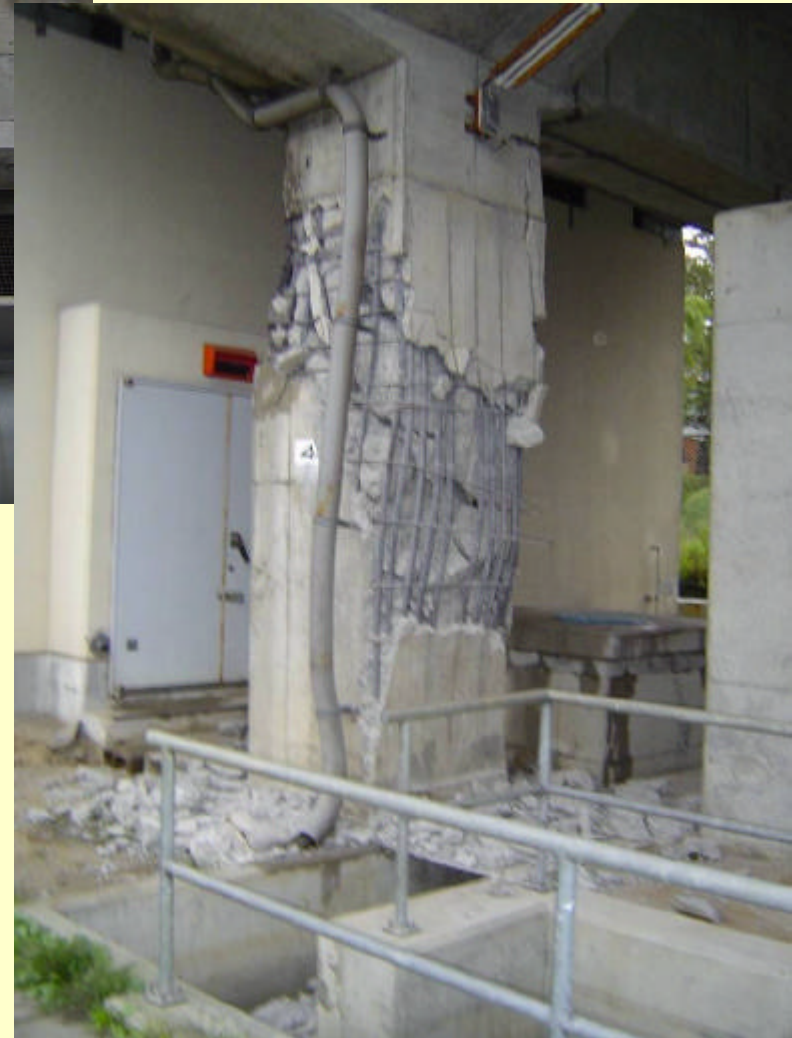
- 橋脚のせん断破壊 ,軌道沈下
- 耐震診断上せん断破壊先行型ではないが ,高架橋完成後に作られた付帯設備の影響により ,構造系が変化したと考えられる .

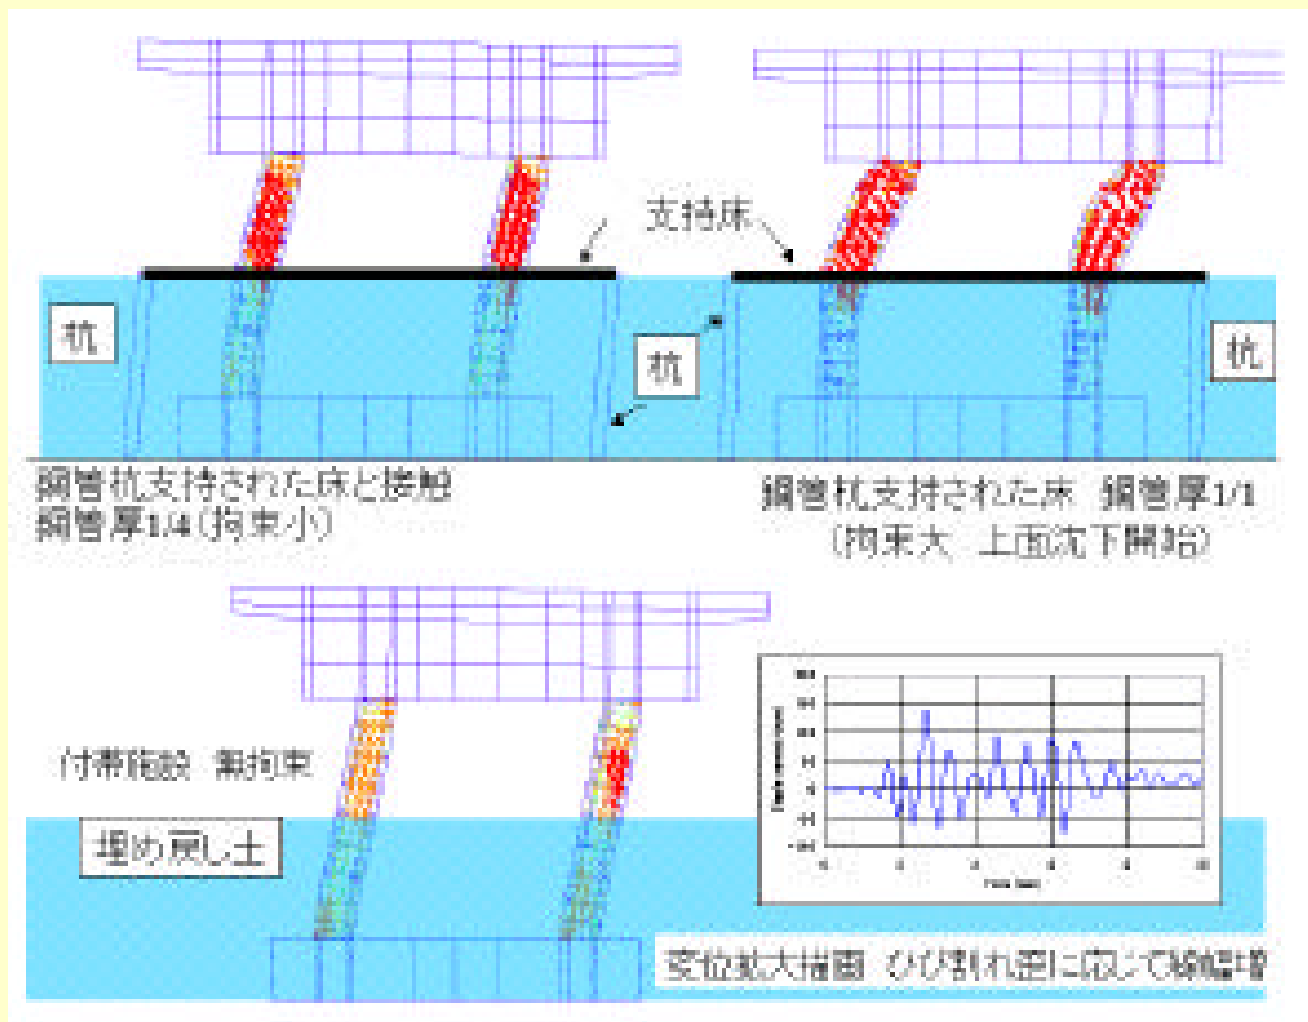
主構造物の耐震挙動に及ぼす付帯設備の影響に関する数値解析による検討例 (類似の構造物を対象に検討)

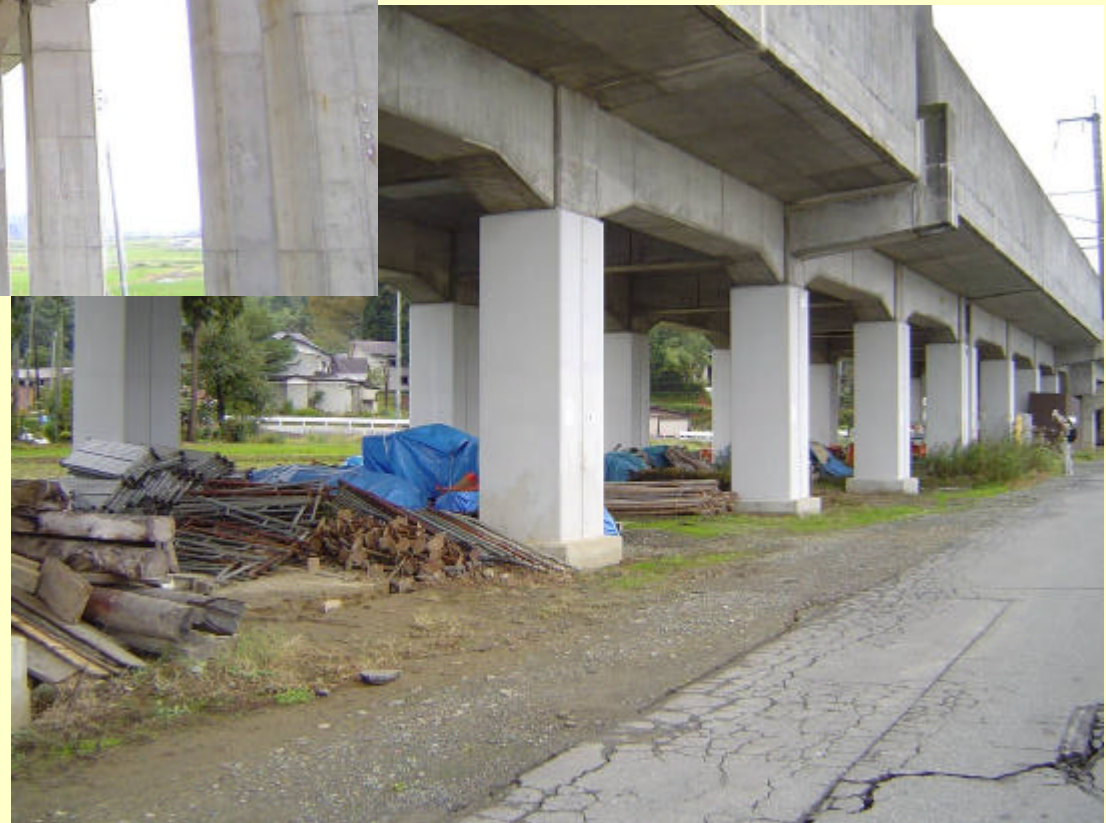
- 耐震補強済み区間には損傷は見られなかった。
- 耐震補強が施されていない区間は軽微な曲げ損傷に収まった。

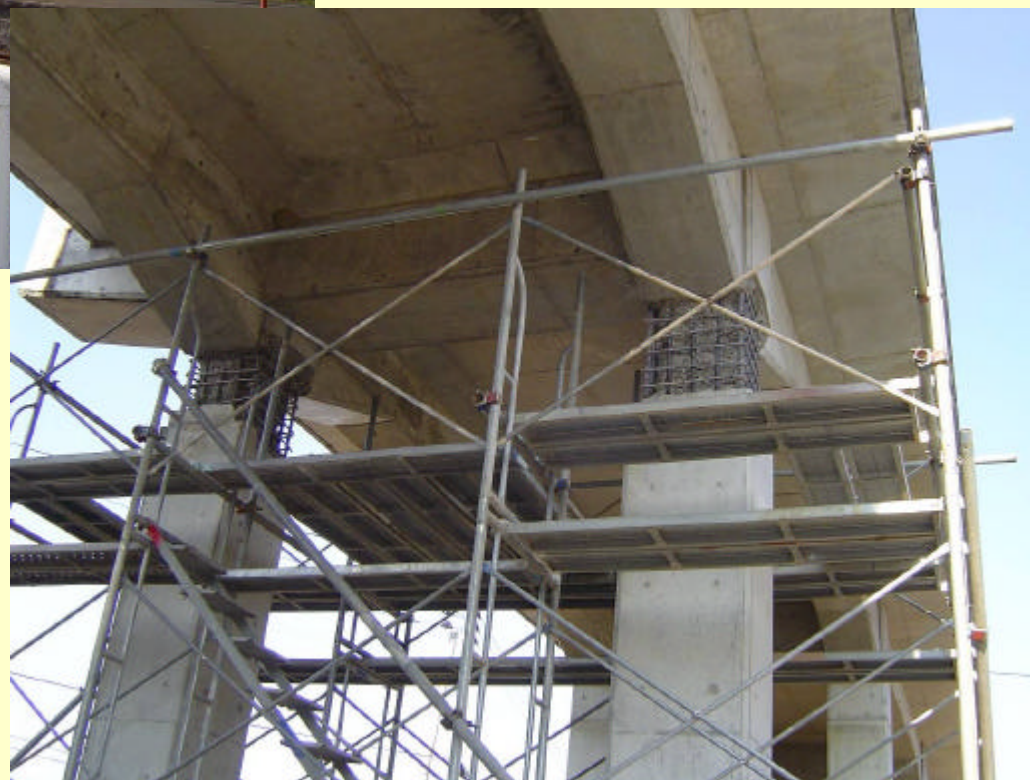
- 設計は旧基準に拠るが,耐震診断の結果合格と判定されたもの.
- シナリオ通りの軽微な曲げ損傷に収まり,震災後44時間で列車を通しながら,復旧工事を行う.

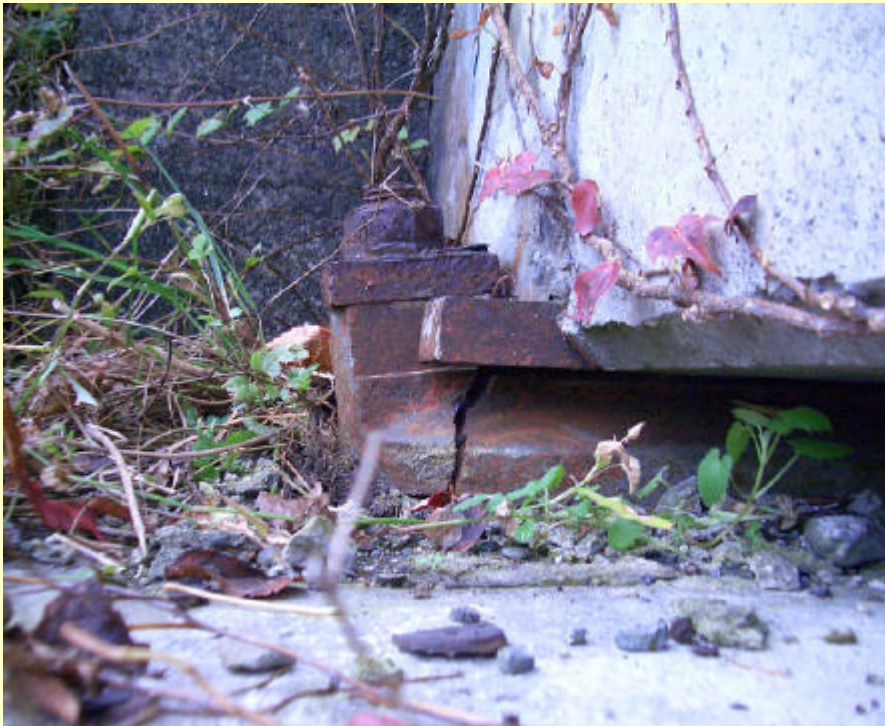
下沓ストッパーの破断
(C5:旧四日市橋)

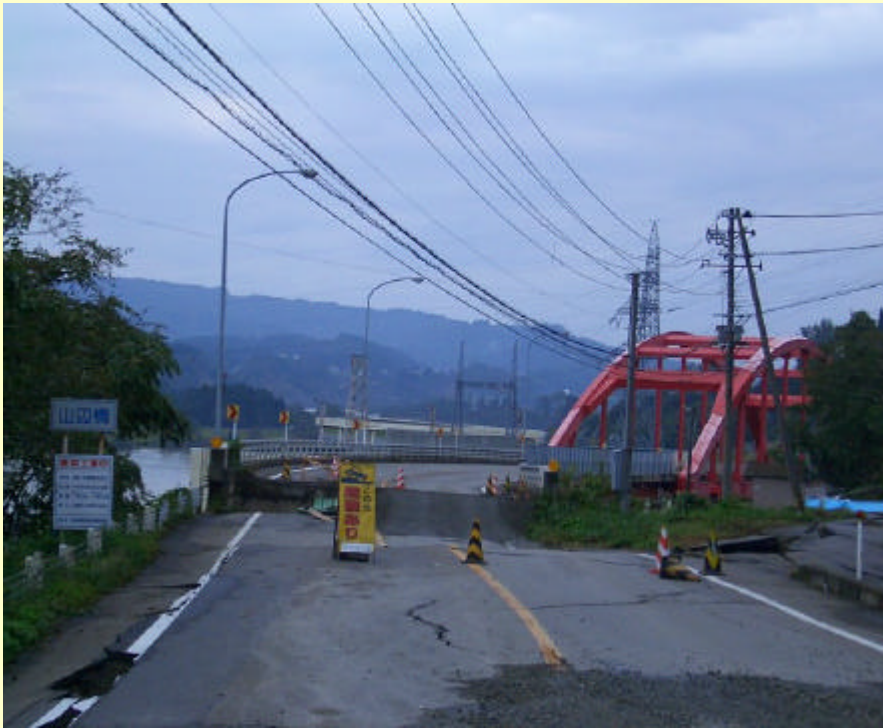
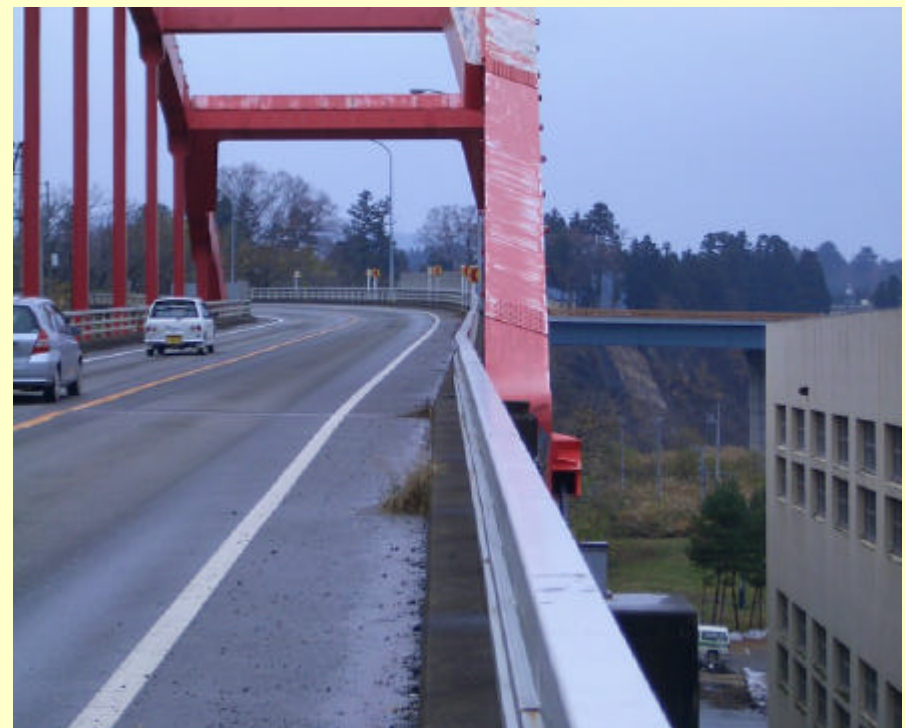
橋台背面の土砂流出(S5:山辺橋) 橋台移動による橋のずれ(S5:山辺橋)

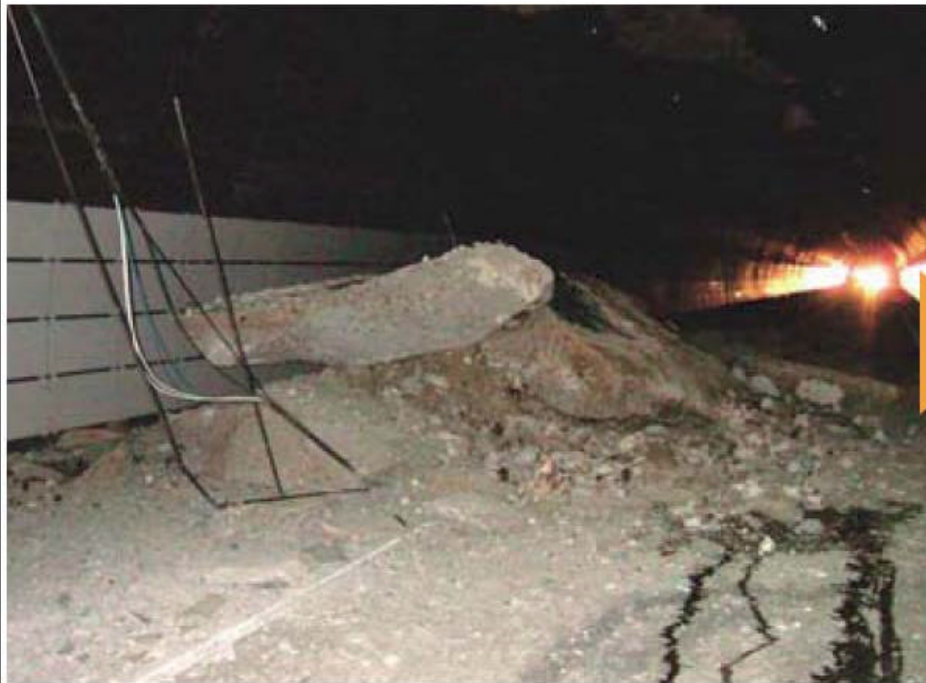
R17号川口町わなづ和南津 トンネル損壊

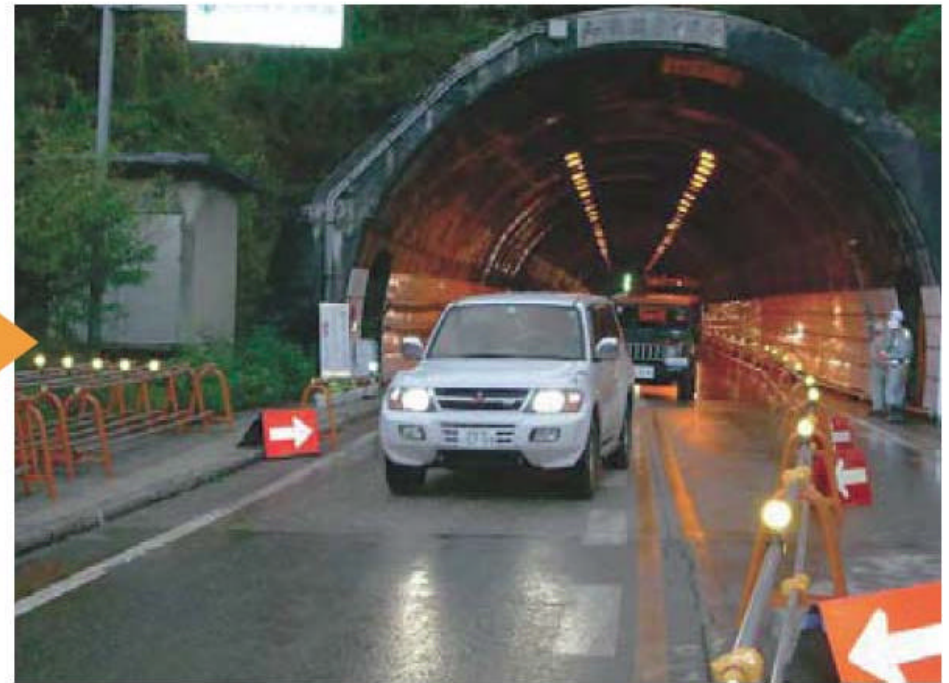
R17号川口町わなづ和南津 トンネル応急復旧
