7.13新潟豪雨災害の調査分析

— 河川堤防の安定性と 上流域の斜面崩壊 —

長岡技術科学大学
大塚 悟

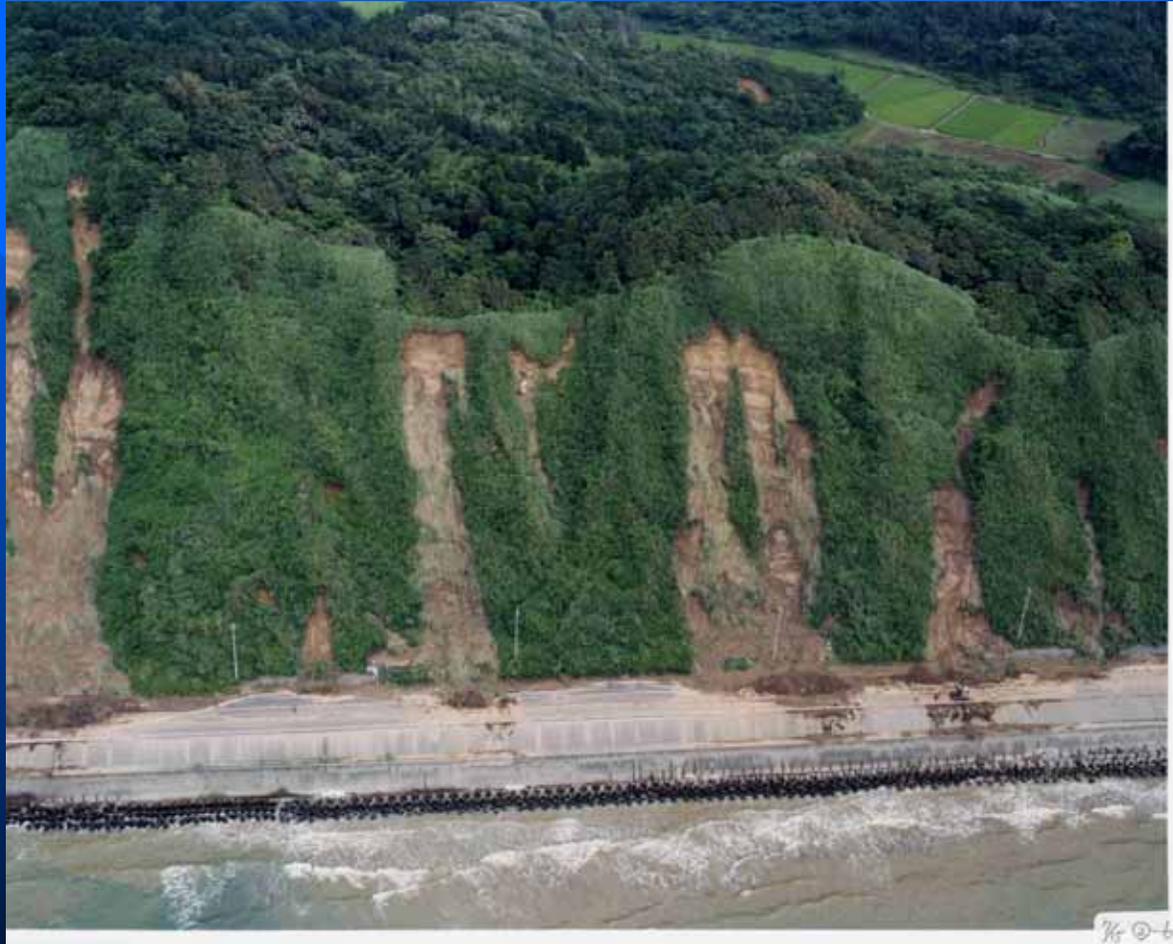
西山層の砂岩泥岩互層の上に存在する薄い未固結堆積物が広範囲に崩落

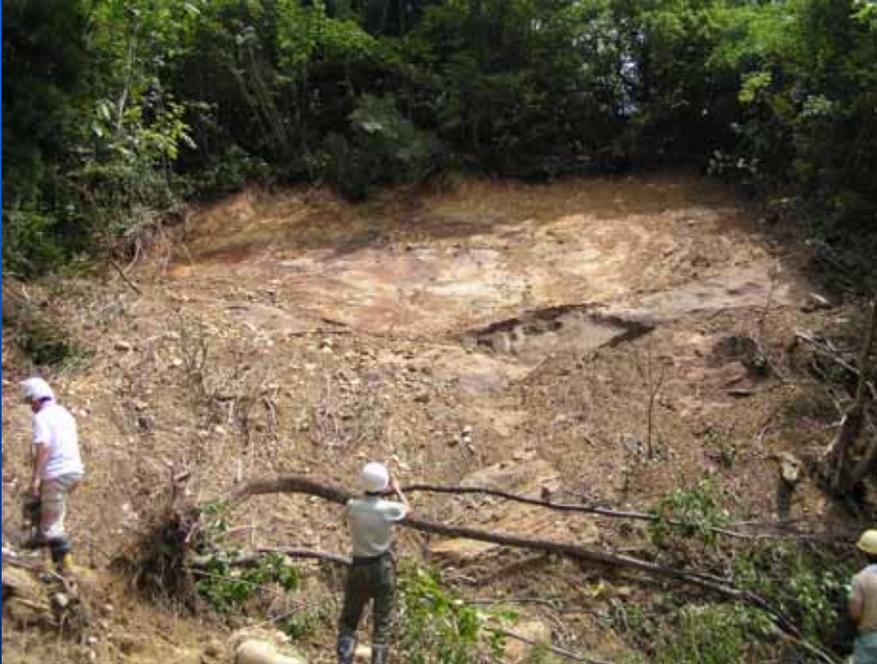
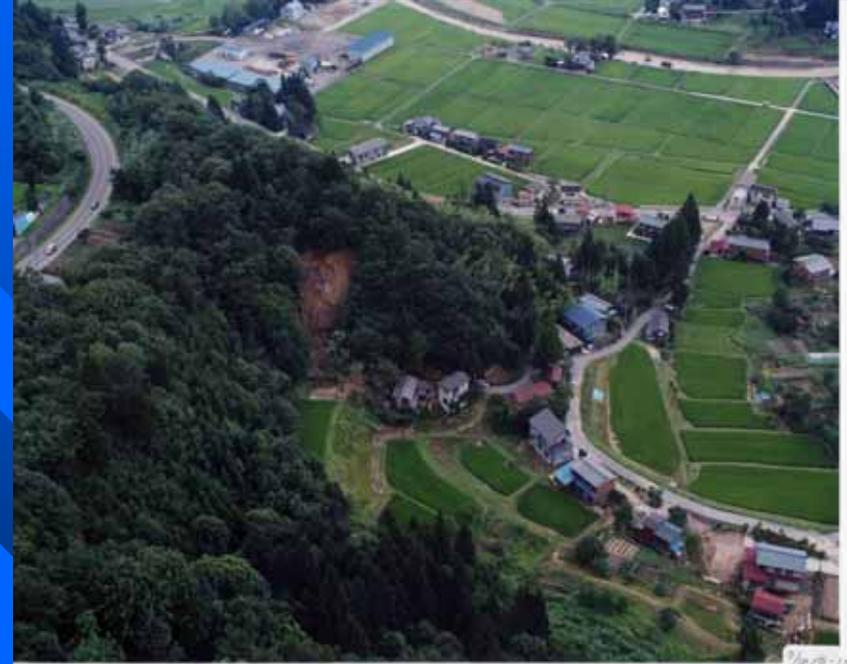
表層崩壊の事例

栃尾市：斜面勾配40度，幅20m，長さ20m，新第三紀の椎谷砂岩層

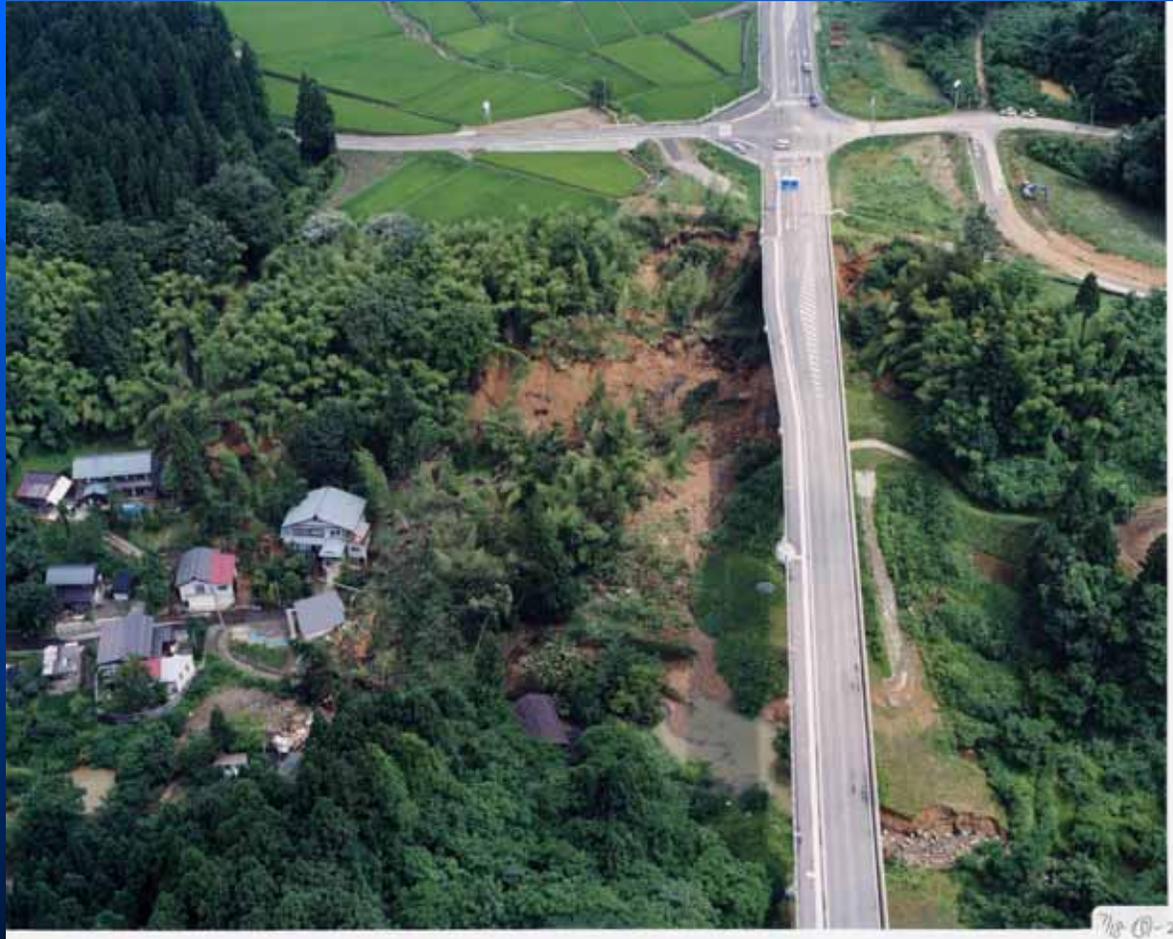
斜面崩壊 ー 深層崩壊 ー

栃尾市：河岸段丘の崩壊

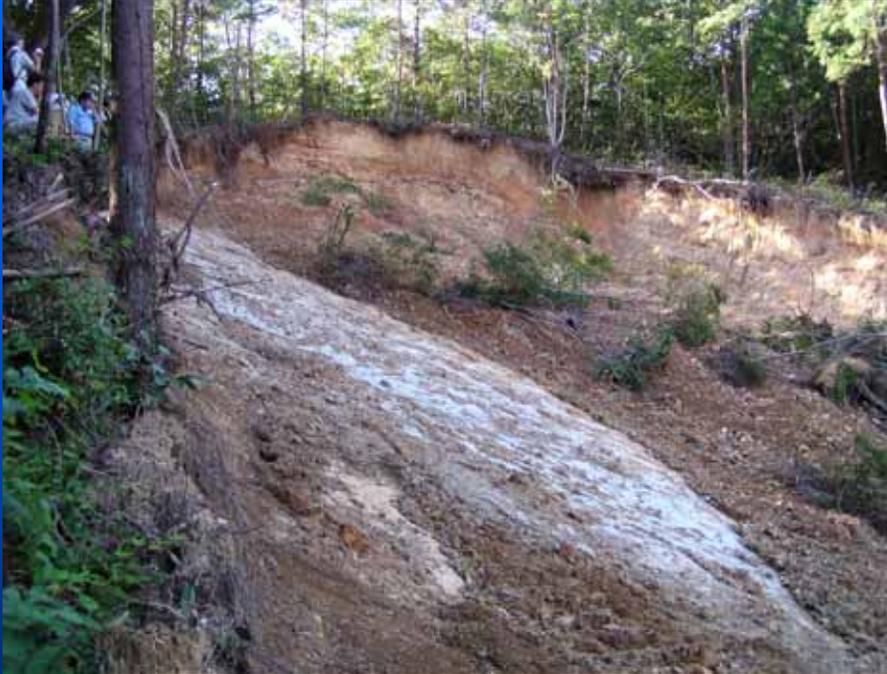
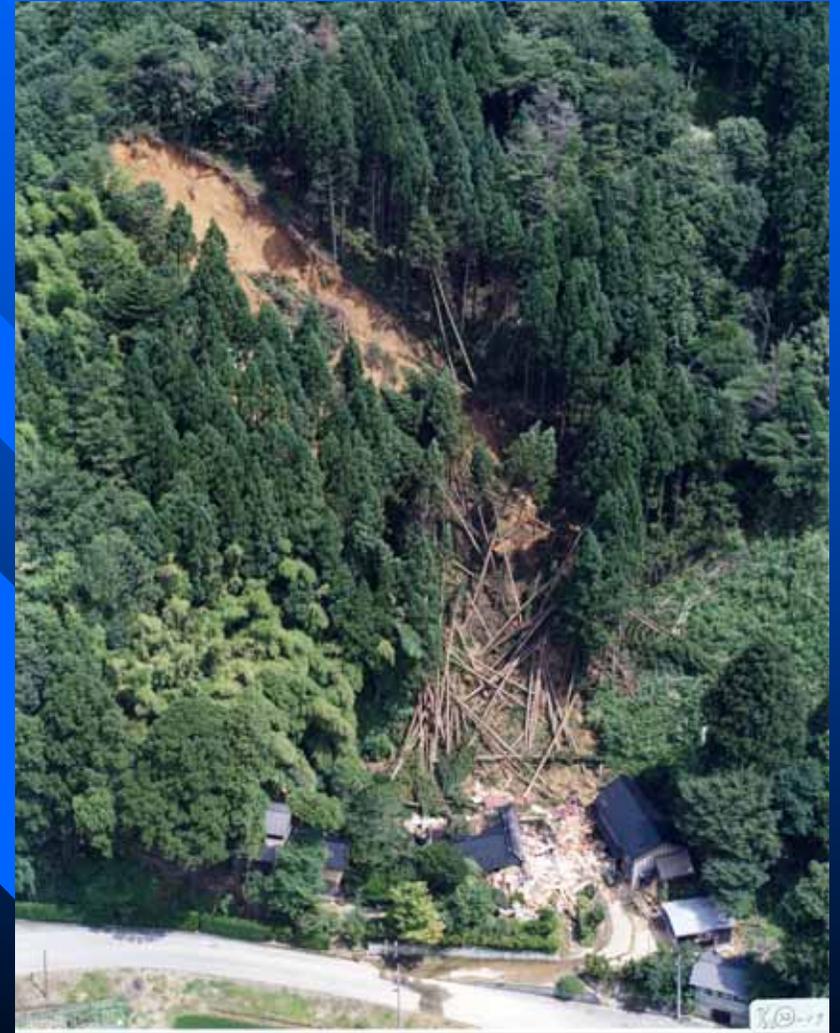
出雲崎町中山

風化泥岩層の崩壊事例

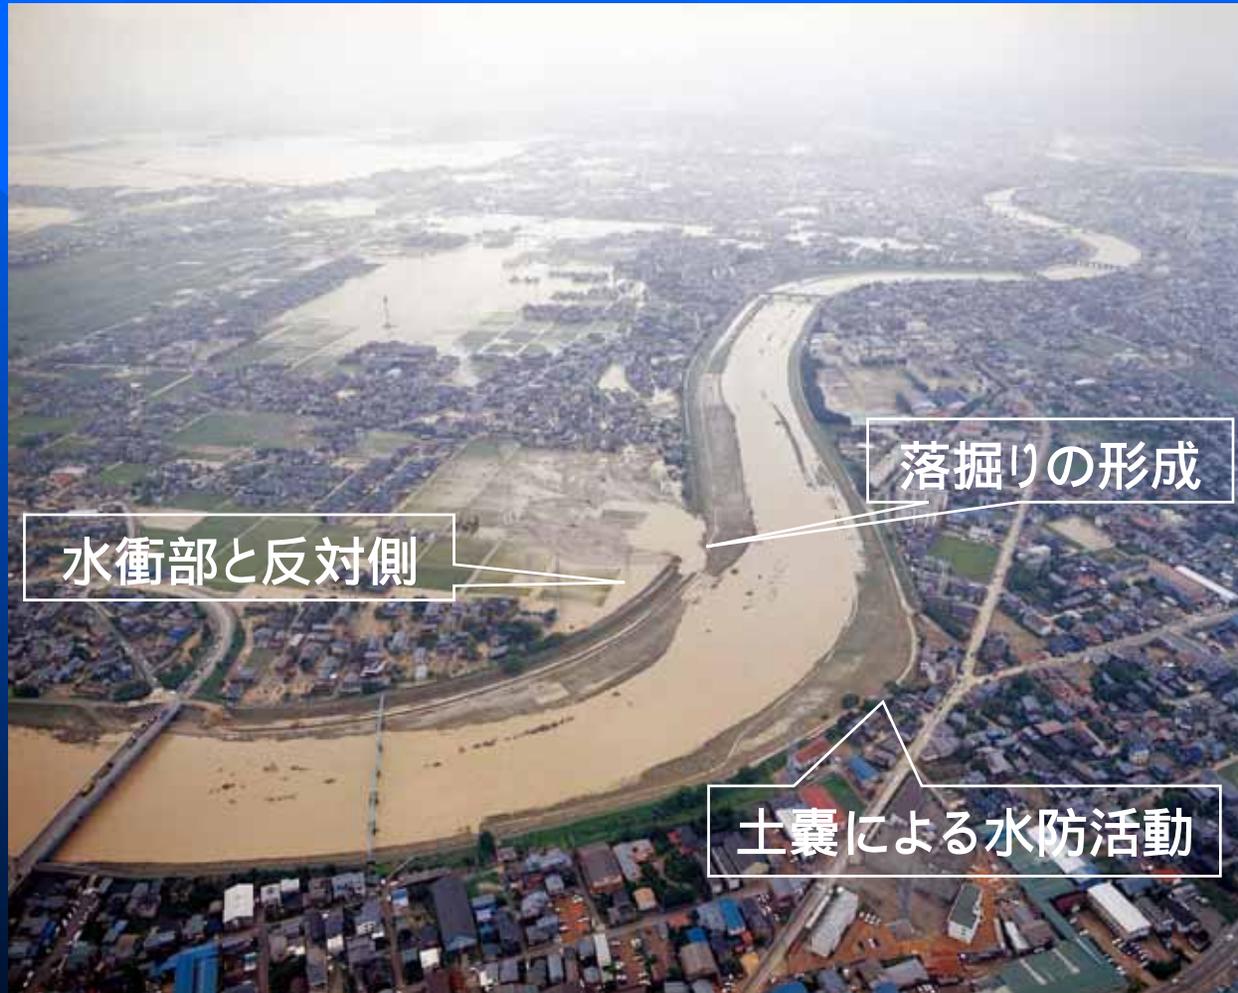
五十嵐川における破堤状況

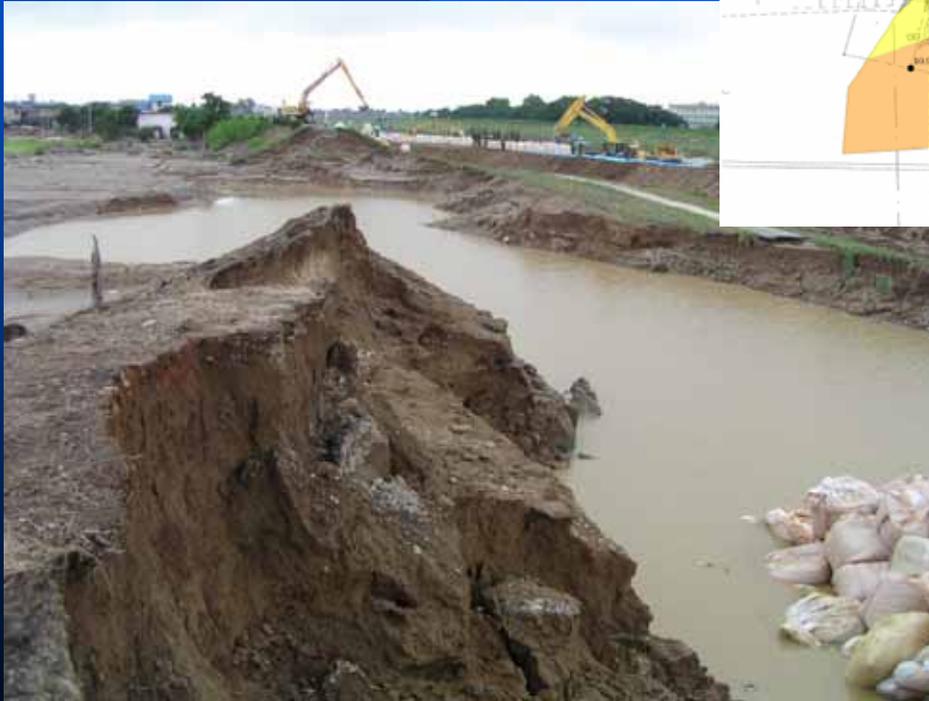
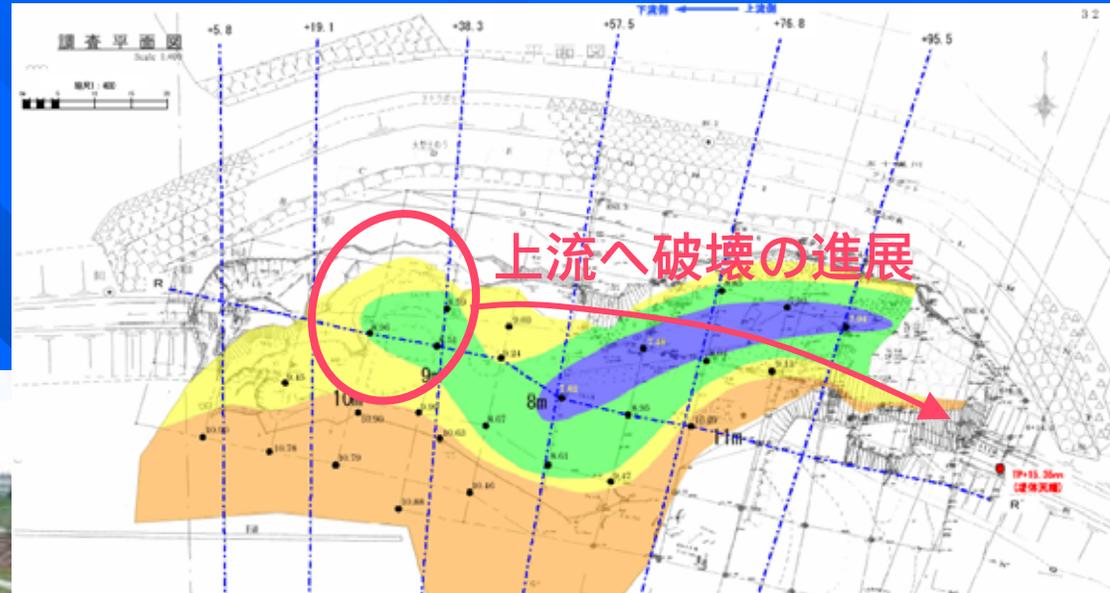
落掘りの形成

土砂で埋まると複雑な地質を形成する

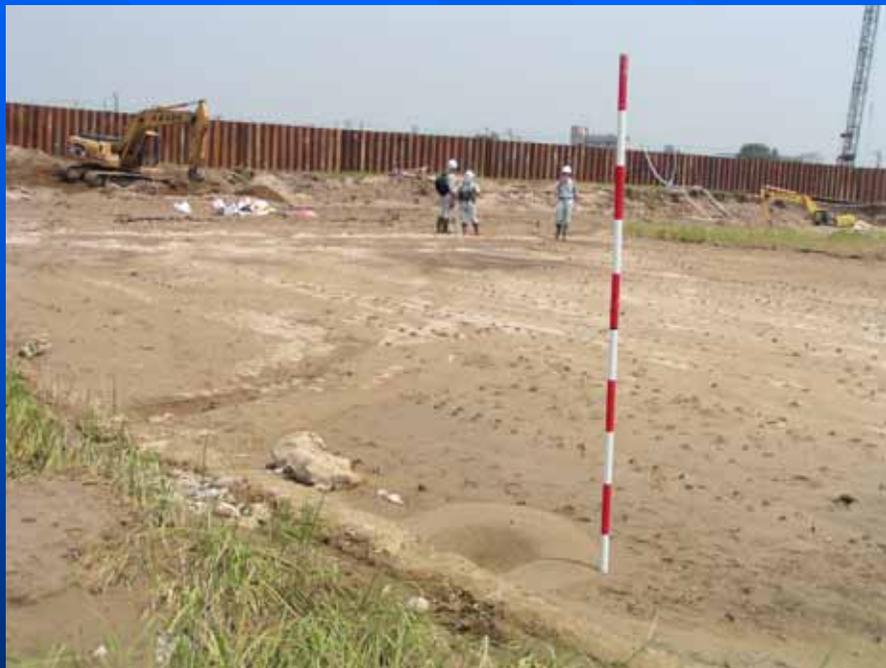
堤内地にて噴水による土砂
の流出跡

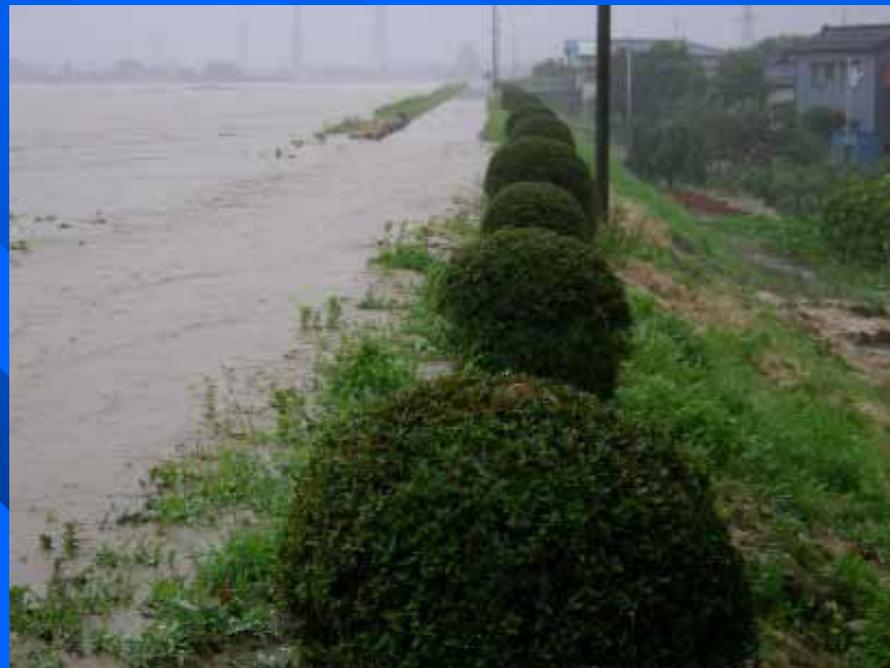
対岸の状況：越水による侵食

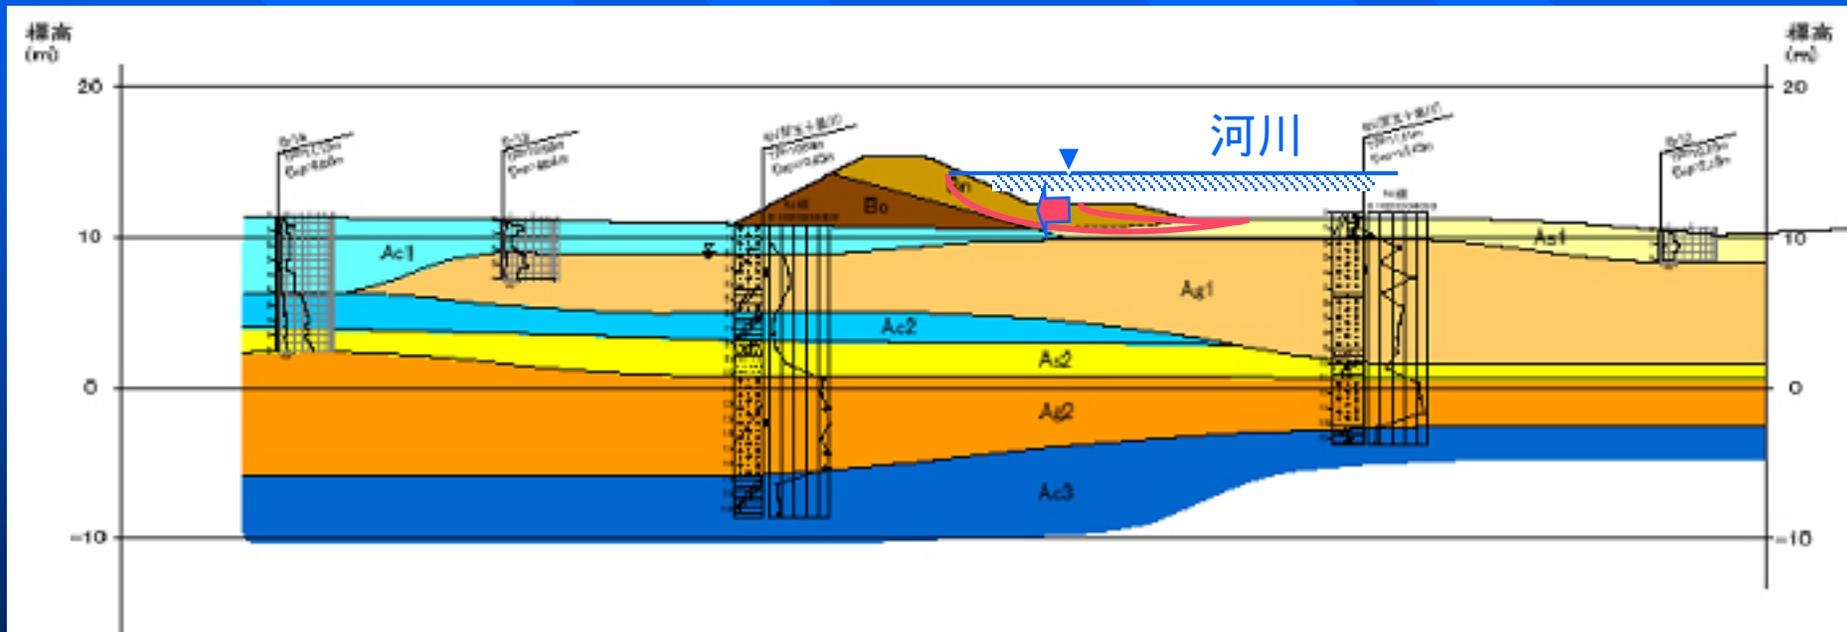
■ 河川水による堤体の侵食

堤体の侵食痕跡は確認されない

影響はないと判断

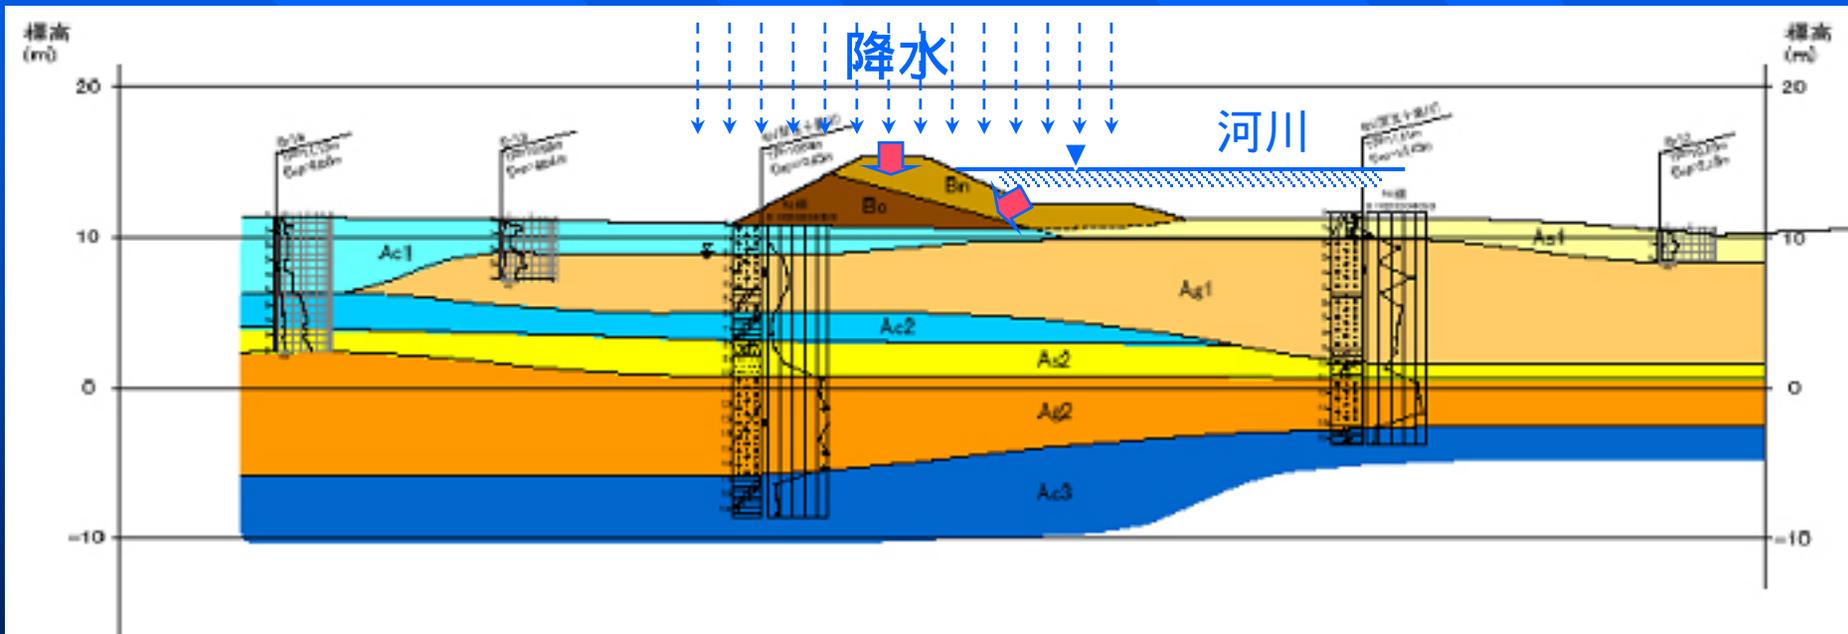
- 降雨や河川からの浸水による堤体強度の低下

短期間の雨や河川水の急上昇では堤体内への浸水は少ない

影響は小さいと判断

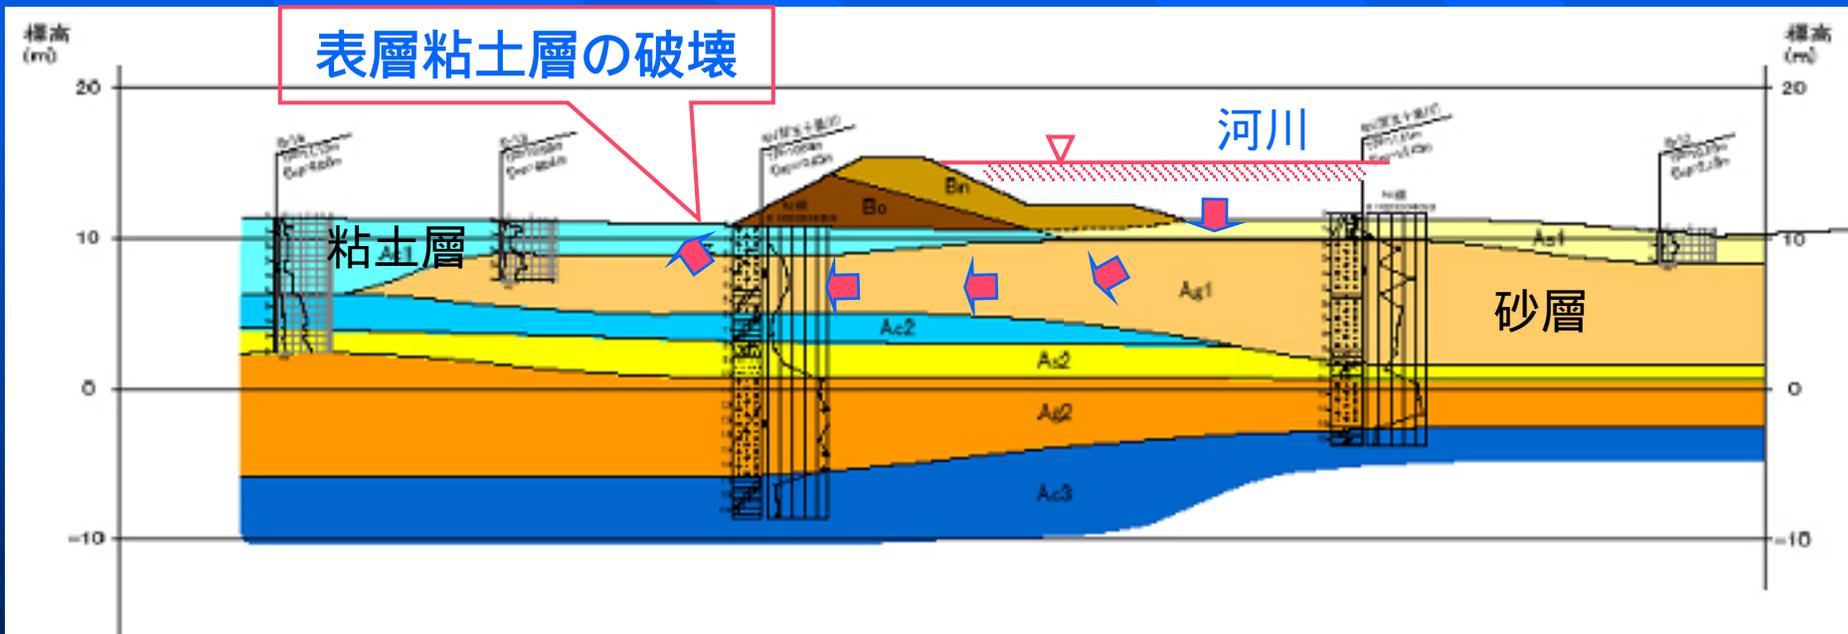
- 河川からの浸透圧による堤体基礎地盤の破壊

堤内地にて噴水は生じたが、地質や破壊プロセスから考えて土砂の流出による破壊までは生じていない

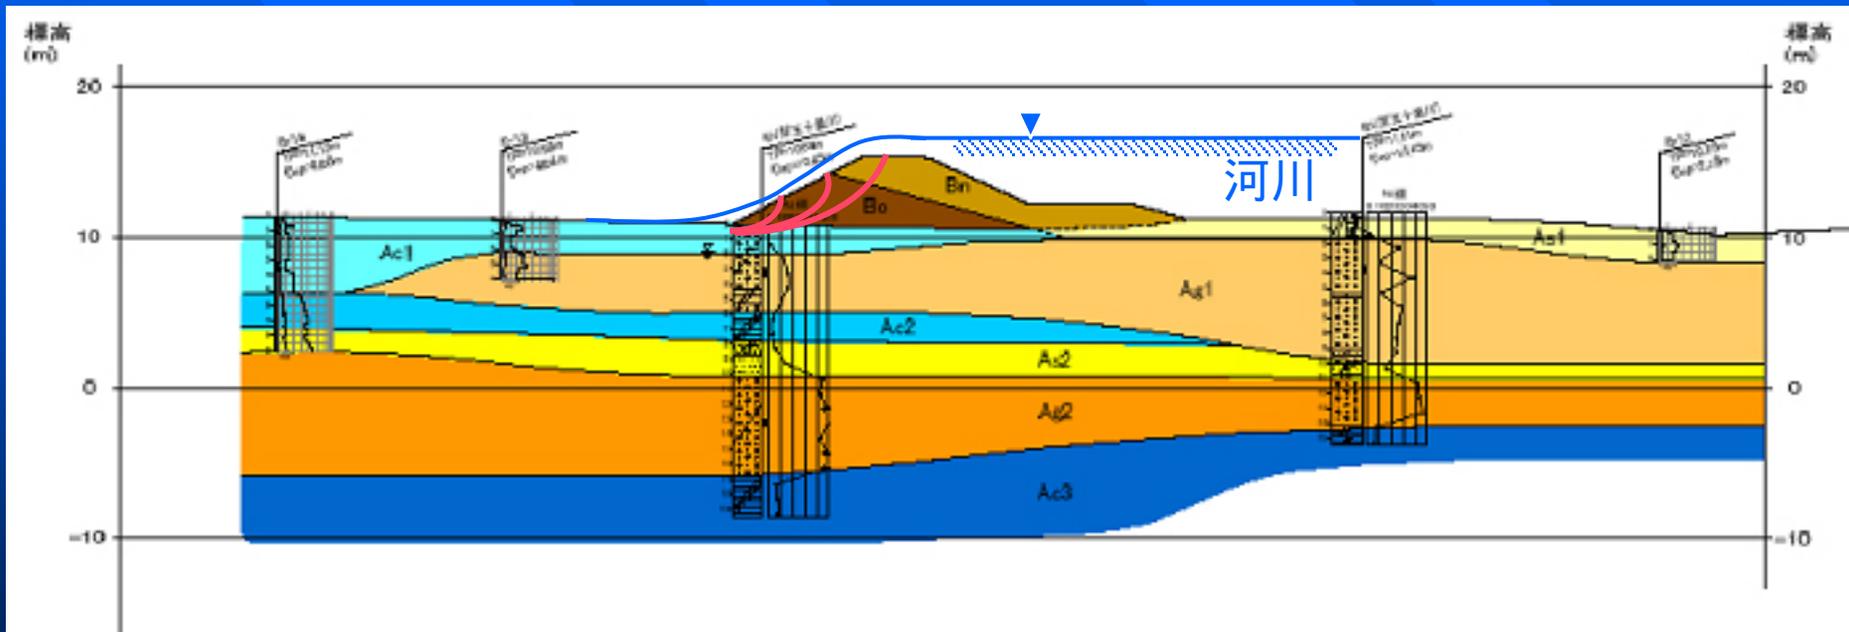
■ 河川水の越流による堤体の侵食

堤体の裏のりの植生がなく侵食しやすい状態
周囲より堤体天端がやや低い

破堤の主因

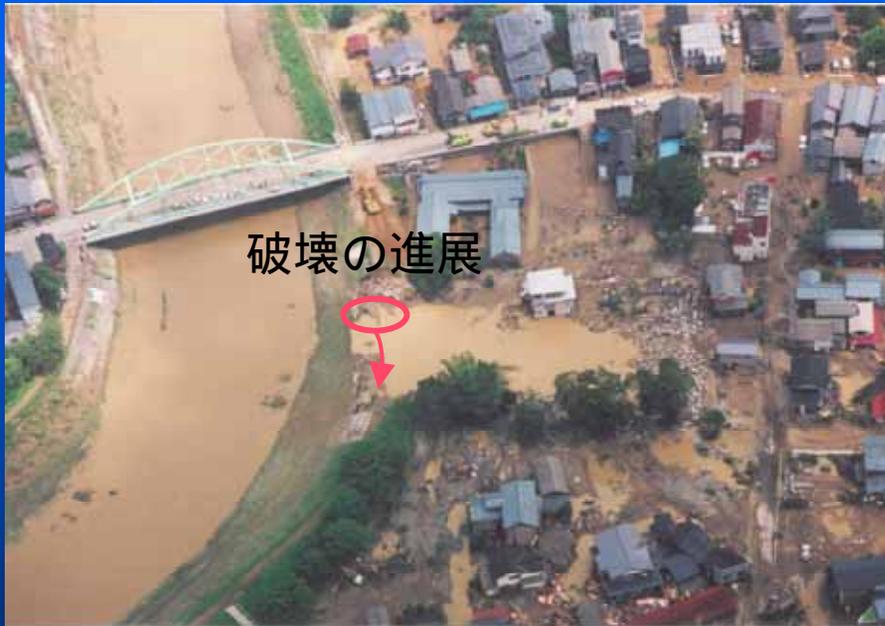
破堤地点の航空写真

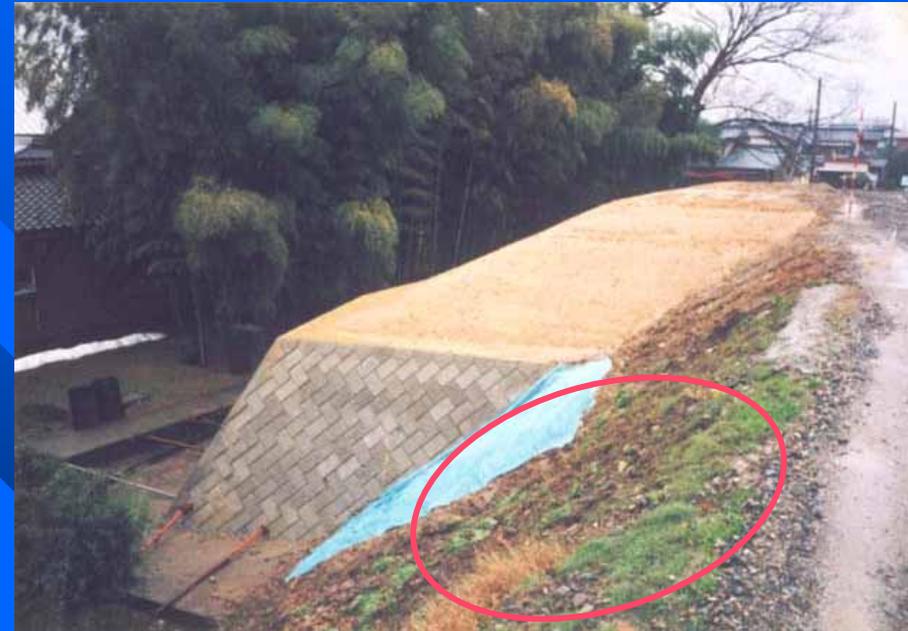
破堤地点の堤体状況

河川水の越流による堤体の侵食・進展が観察される

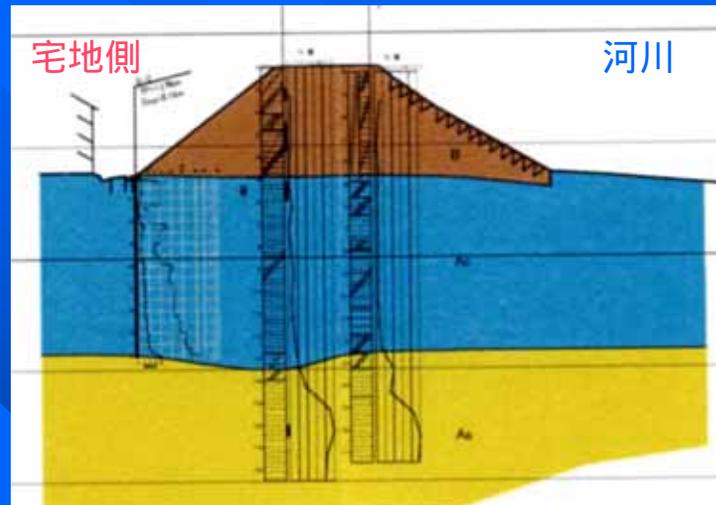
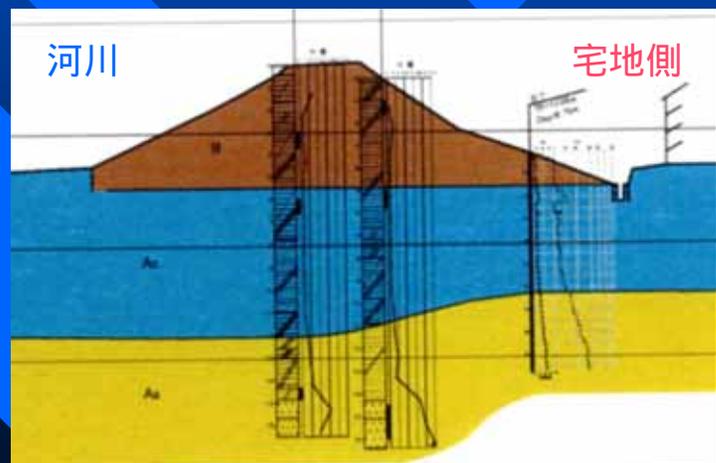
堤防の破堤点では裏のり勾配が急で越流による侵食が生じ易い
