5. 堤防の決壊メカニズムに関する考察

5.2 破堤のメカニズムに関する考察

5.3 五十嵐川の破堤

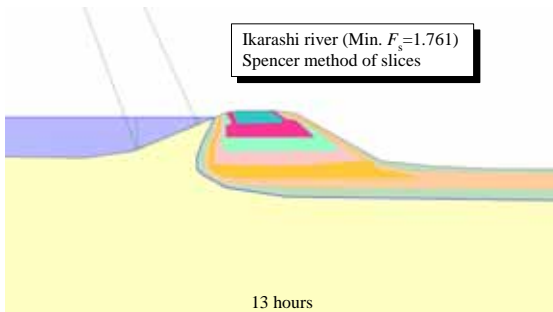
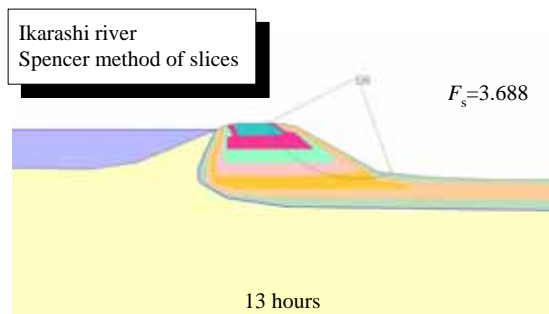
口絵 5-9 五十嵐堤体の表のり面の安定解析

安定解析には、スライス法による円弧すべりを用い、解法はスペンサー法を用いる。計算により、最も小さい安全率とそのときの円弧すべり形状を取り出す。まず、13 時間後の表のり面の安定に関する解析結果を口絵 5-9 に示す。解析結果より、表のり面のごく薄い表層部分が最も危険ということであるが、安全率 F_s は 1

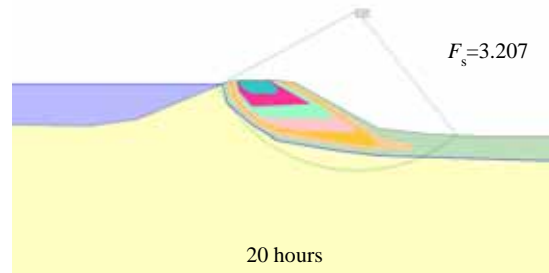
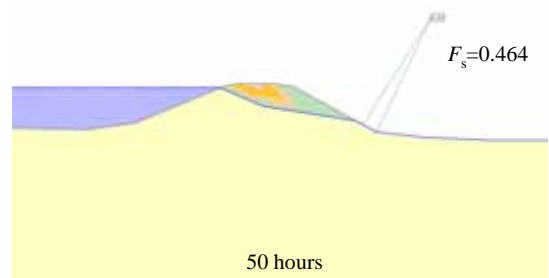
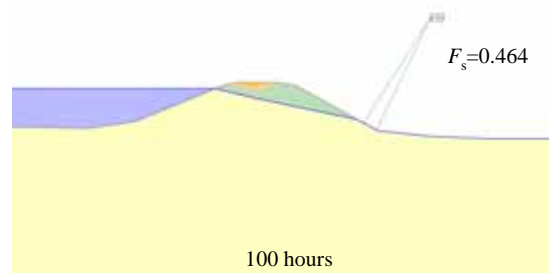
口絵 5-10 五十嵐堤体の裏のり面の安定解析

を上回っており、崩壊の危険性は小さい。表のり面は、飽和度が高くなるものの、河川水位が崩壊を防ぐ力として働くため、安全率はそれほど小さくならない。そこで以降は、裏のり面の安定について考える。口絵 5-10 に示すように、破堤時刻である 13 時間後の安全率は大きく 1 を上回っており、安定であるといえる。20 時間後には、浸潤線が裏のり側に進展してくることにより、表のり側まで含んだ大きなすべり破壊となっているが、安全率はまだ大きく 1 を上回っている。浸潤線が裏のり尻に達した後は（50 時間後）、のり尻の表面で安全率が 1 を下回り、破壊が起こることになる。浸潤面がのり尻に達したときは、のり尻で容易に破壊が起こり、この破壊がのり面全体に渡る破壊を誘起すると考えられる。しかしながら、今回の破堤した時刻（13 時間後）には堤体は安定であり、浸透による破壊の可能性は小さい。

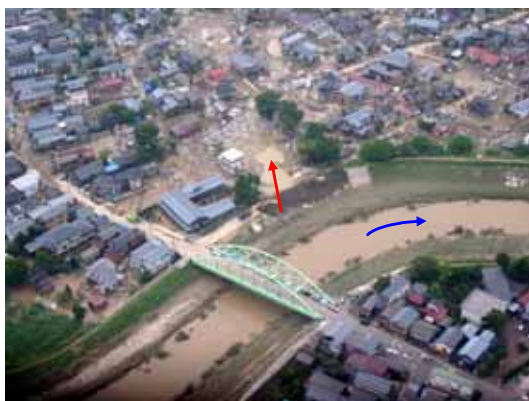
特に被害が甚大であったのが, 中之島町中之島における刈谷田川の左岸の破堤である(口絵 5-11)。川の流れを青矢印で, 破堤による水の流れを赤矢印で示してある。堤防近くにお寺や民家が迫っていたため, 全壊の家屋も多くなった。この破堤原因について定性的な考察を行う。

口絵 5-11 中之島における刈谷田川の破堤
(提供：国土交通省北陸地方整備局)

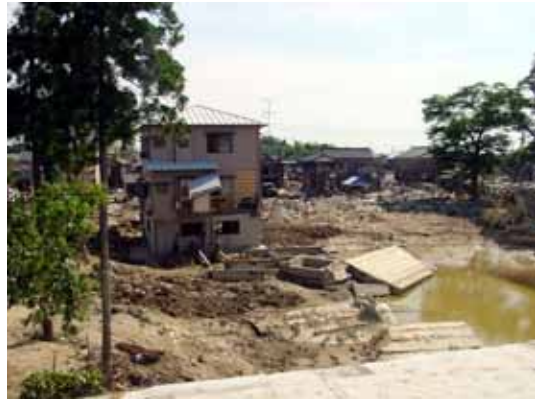
化粧護岸が残っており, この辺りは高水護岸が施されていたようである。上流側は階段が残っており, のり面保護があるため, 川の流れがのり面を浸食する可能性は低いと考えられる。口絵 5-13 に破堤点より堤内地側を写した写真を示す。堤防裏のり尻にあったと思われる擁壁が流されてしまっている。また, 裏のり尻付近には池ができているが, これは破堤により洗掘されたものと思われる。水位が上昇すると, 堤防や地盤の弱いところにおいて, パイピングを起こす可能性があるが, 五十嵐川同様, 破堤に結びつくほど大規模なパイピングが発生したかどうかは, 断言できるほど情報がない。図 5-10 に刈谷田川堤体と基礎の粒度分布を示す。証言より, 破堤時刻は満水位になった直後(午後 1 時過ぎ)ということであるが, 堤体には細粒分も 50%ほど含まれているため, 満水位になって即座に浸透破壊を起こすとは考えにくい。ただし, 細粒分が多めであることより, 水を含むと軟らかくなる。破堤箇所は堤体の幅も短かったことより, 亀裂などが発生し, そこが弱面となり破堤に至った可能性もある。また, 越流も発生しており, 裏のり面が損傷を受けて破堤した可能性も高い。問題は, 越流し始めてからの破堤までの時間が短いということである。今後は, 越流してもすぐには破堤しない, ねばりのある堤防も考えていかなければならない。

口絵 5-13 破堤箇所の堤内地側

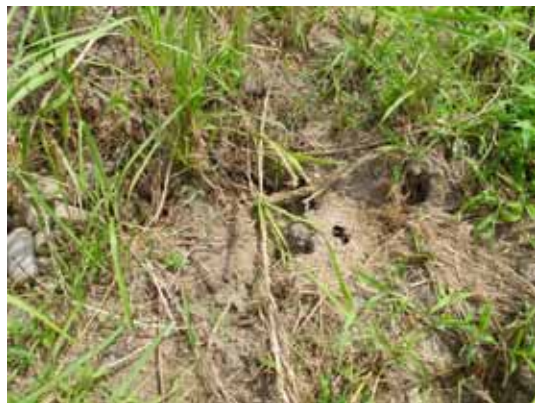
また長岡市富島町でも猿橋川が破堤し, 長期間水が引かずに, 農作物等に深刻な被害があった。表 5-2 にあるように, 猿橋川は五十嵐川や刈谷田川と比較すると規模の小さい川である。口絵 5-14 に破堤点より堤内地側を写した写真を示す。ここでもやはり堤防裏のり尻付近に池ができている。ここで農業を営んでいる住民の話によると, この堤防は大雨の度に欠壊して補修しているそうである。補修しても違った場所が欠壊するので, 堤防自体が弱い(施工時の締固め不足)と考えられる。実際, 口絵 5-15 に示すように, 堤体内にボーリング跡が多数見られた。堤体裏のり面に塩ビパイプを打ちこんで試料を採取したが(口

口絵 5-15 猿橋川堤体のパイピング跡

よりその乾燥密度を求めたところ, 0.848g/cm^3 ($e = 2.026$) であり, 非常にゆるく堆積していることがわかる. 口絵 5-17 にあるように, 土を水に浸すと植物の根などが浮いてくることより, 間隙比を大きめに評価しているとはいえ, 異常な値である. 細粒分が多く適用範囲外であるが, JIS A 1224 の試験により最大, 最小間隙比を求め ($e_{\max} = 2.012$, $e_{\min} = 1.253$), 相対密度を計算するとほぼゼロとなることから非常にゆるい状態であることがわかる. これでは, 水位が上昇するといつ破堤してもおかしくない状態であり, この周辺の堤防全体にわたる調査を行い, 補強 (再度締固める) することが必要であろう.

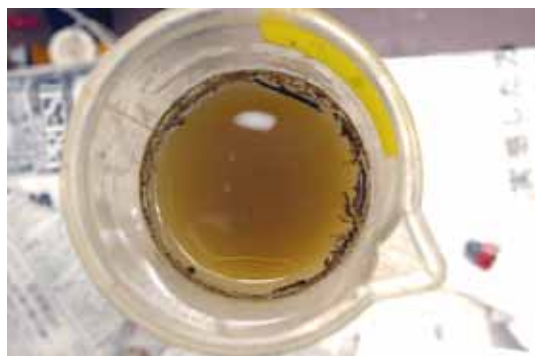
口絵 5-17 植物の根などを含む猿橋川堤体土
