## 第4章 地盤災害

### 4.3 調査結果

#### 4.3.1 東京湾臨海部の液状化

#### 4.3.2 福島 の 地盤 災害

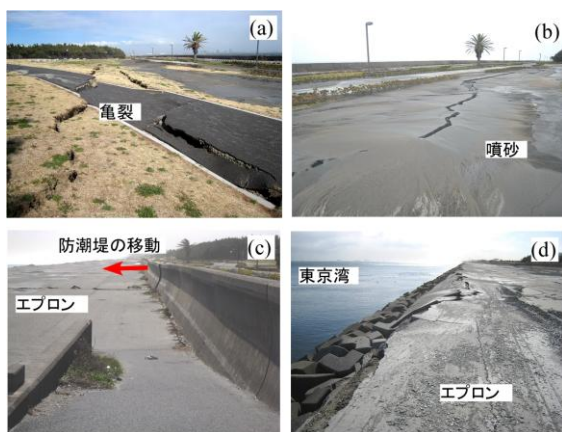
写真-4.3.1\_1 浦安市墓地公園の被害

図-4.3.1\_2 に示す浦安市墓地公園は、日の出地区東側の海岸寄りに平成4年に開園した、海を望む約4万坪の霊園である。この墓地公園の南西部の端に展望広場があり、海方向に緩やかな傾斜をなしている。この盛土部には亀裂が走り（写真-4.3.1\_1(a)）

盛土下部には大量の砂が噴き出していることより（写真-4.3.1\_1(b)）、液状化により側方流動したものと考えられる。この噴砂の粒径加積曲線を図-4.3.1\_3 に示す（比較として、豊浦砂も掲載）。噴砂は、細粒分を20%弱含む細砂（非塑性）であることがわかる。さらに防潮堤においても側方流動によるずれが見られる（写真-4.3.1\_1(c)）。この防潮堤の海側にはエプロンが整備されており、このエプロンからも大量の噴砂が見られ、最も海側では、土砂とともにエプロン部のアスファルト舗装が盛り上がり、海へ落下していた（写真-4.3.1\_1(d)）。詳細な調査をしないと明確なことはいえないが、側方流動の影響がここまで現れた可能性がある。

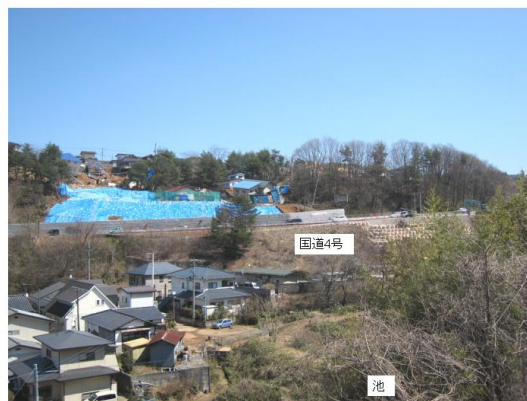
写真 4.3.2\_1 あさひ台団地の崩壊全景

写真 4.3.2\_1 にあさひ台団地の崩壊全景を示す。ブルーシートがかけられている崩壊末端部は、国道4号を塞いだものの、土砂を取り除き、崩壊翌日の4月12日より、

一方通行を可能とした。国道4号の下には池もあるなど、崩壊地の下は集水地形となっていることがわかる。写真4.3.2\_2に崩壊地上部の写真を示す。民家の下半分で地盤が完全に崩落しているが、家屋は何とか存在し続けている。沢部を埋め立てた盛土部が主に崩壊しているようである。写真4.3.2\_3に崩壊部の中腹を示す。道路は、民家とは対照的に完全に崩落してしまっている。この写真には、崩壊せずに残っていた地層から乱した試料を採取した箇所と（粒度試験結果は後の節で示す）、ちょうどボーリング調査が実施されていた箇所を示してある。盛土材としては、切土で発生した粘土質な火砕流堆積物を使っているようである。この地点でのボーリング調査からは、約9mで岩が現れ、地下水位はGL.-5m程度とのことであった。また、別途滑落崖後方で実施したボーリング調査からの地下水位は、GL.-3m程度とのことで、それなりに地下水位も高いことがわかる。しかしながら、崩壊部からの湧水は確認できなかった。写真4.3.2\_4に示すように、滑落崖後方（東側）では、マンホールが少し突出していた。写真上部のブルーシートがかかっているところから崩壊地である。これは、滑落崖後方では崩壊に引っ張られて、地盤が沈下したため、マンホールが突出したようになっていると考えられる。さらに、この周辺には、多くの亀裂（テンションクラック）も確認できた。このため、あさひ台団地の西半分（国道4号線側）の80世帯に対し、避難指示が出されたとのことである。

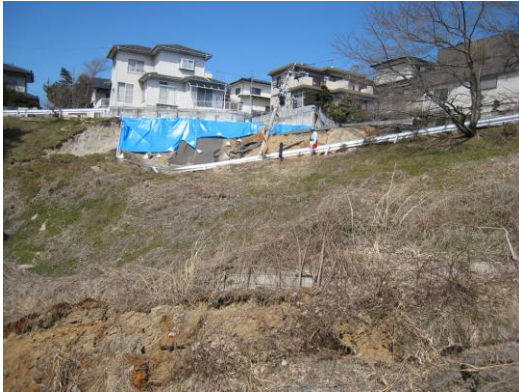
写真 4.3.2\_6 No.2 の崩壊の下部

40年ほど前に行われたようである。これまで議論してきているNo.1の崩壊の他に、少し南方にNo.2の崩壊もあることがわかる。No.1の崩壊は、滑落崖から国道4号線までの標高差は約35mである。写真4.3.2\_6にNo.2の崩壊地を下部より撮影した写真を示す。No.1の崩壊と比べ、下部への土砂の移動は少なく、部分的な崩壊であることがわかる。写真4.3.2\_7にNo.2の崩壊地の上部を示すが、民家が3m程度沈下しているのがわかる。民家は倒壊には至っておらず、土塊にのって移動したようである。このことから、円弧すべり的な崩壊であったことが推測できる。

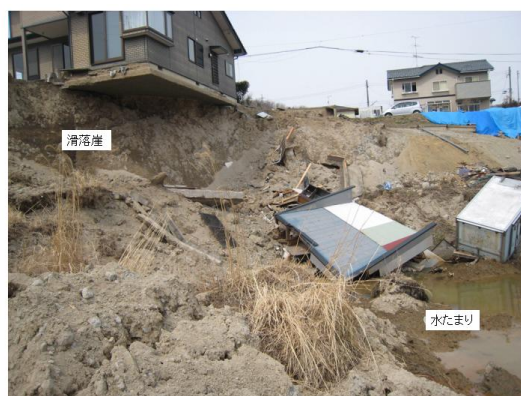
写真 4.3.2\_10 滑落崖の下に現れた水たまり

道路は完全にすべり落ちている。沢部を埋めた谷埋め盛土と考えられ、盛土材は、まさ土のように見受けられる。崩壊せずに残っていた地層から乱した試料を採取した箇所も示してある。写真 4.3.2\_9 に崩壊上部から下部を見た写真を示す。崩壊地の下には、池が確認でき、崩壊地の下は集水地形となっていることがわかる。池を越えたところに国道 118 号線が位置しており、国道の向こう側には、長沼ニュータウンが見える。写真 4.3.2\_10 では、滑落崖の下に水たまりができており、崩壊部からの湧水は確認できなかったものの、それなりに地下水位も高いことが推測される。

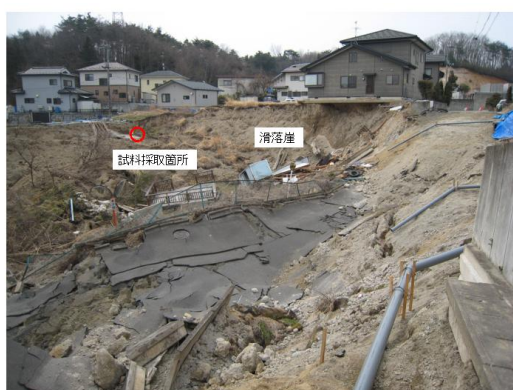
写真 4.3.2\_8 木之崎の宅地の崩壊全景

写真 4.3.2\_8 に木之崎の宅地の崩壊全景を示す。滑落崖は民家の基礎にまで達しているが、民家は何とか安定を保っており、テラス部のみ滑落したようである。一方、

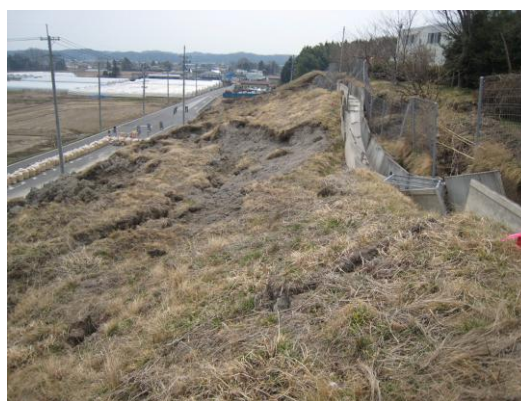
写真 4.3.2\_12 No.1 の盛土被害

No.1 の盛土被害を写真 4.3.2\_12 に示す。盛土法肩部がすべりにより沈下しており、法尻部にははらみだしが生じていた。また、

道路面には盛土からの湧水が流れ出しており、盛土は保水性の高い材料であることが推測できる。道路には大型土嚢を並べ、道路に土砂が流出しないように応急処置が施されている。

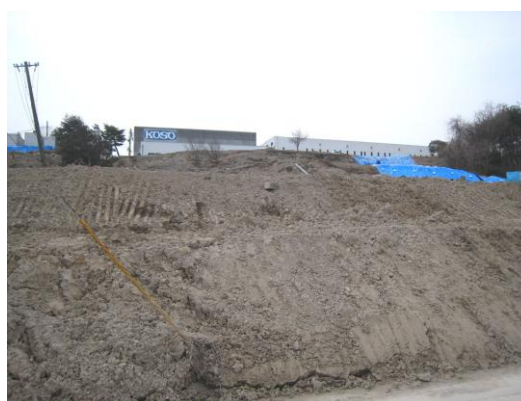
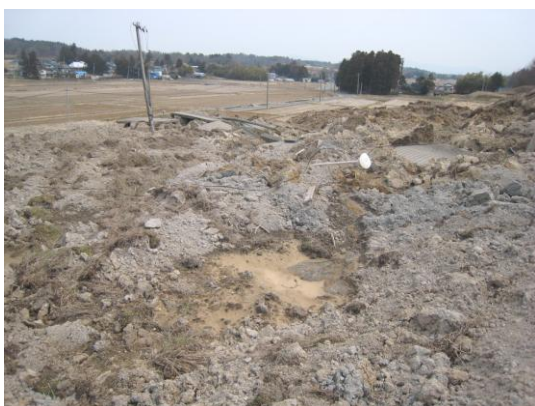
写真 4.3.2\_13 No.2 の盛土被害 (崩壊下部から)

写真 4.3.2\_14 No.2 の盛土被害（崩壊上部から）

No.2 の盛土被害を、下から撮影したものと上から撮影したものを、それぞれ写真 4.3.2\_13, 写真 4.3.2\_14 に示す。道路付近では、崩壊土砂が片付けられ、法面が再成形されたようである。上からの撮影より、流動的な盛土の崩壊であることがわかる。したがって、この盛土もかなりの水分を含んでいたと考えられる。なお、盛土下の道路では、液状化が原因と考えられる、埋戻土

の沈下（埋設管の箇所）が生じていた。

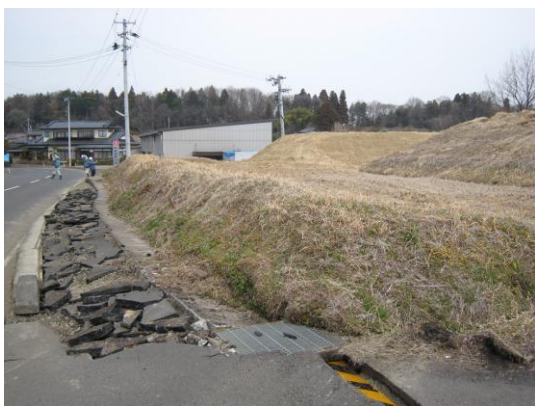
写真 4.3.2\_15 No.3 の盛土被害

No.3 は水田の盛土であるが、上部には亀裂が入り、すべりをともなった変形で、下部ははらみ出しにより、道路の歩道を圧縮している（写真 4.3.2\_15）。

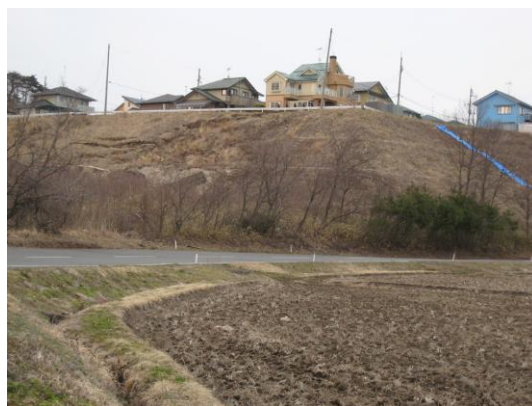
写真 4.3.2\_16 新白河南湖ニュータウンの盛土被害

新白河南湖ニュータウンにおける造成盛土の被害を写真 4.3.2\_16 に示す。表層が浅く崩壊しているようであるが、盛土の下に

は、湿地帯や水田が広がり、地下水位は豊富であると推測される。また、他の箇所では、盛土が変形することによる、蛇籠の変形も見られた。

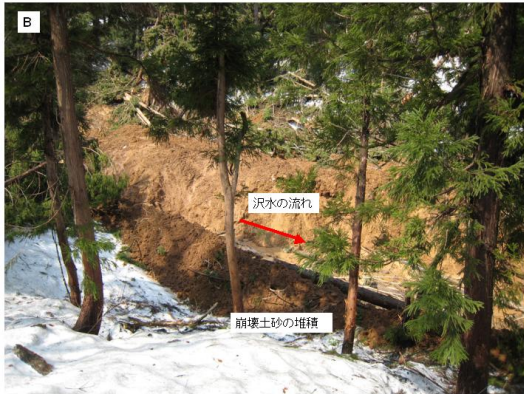
写真 4.3.3\_1 セツケ巻の崩壊 (図 4.3.3\_4 の B 地点)

国道 117 号線を走行中に、沢筋を赤茶色に濁った水が流れ出てきているのを確認した (図 4.3.3\_4 中の写真)。場所は長野県下高井群野沢温泉村セツケ巻 (なながまき) である。国道 117 号からは崩壊箇所が確認できなかったため、沢筋を登って調査を行った。途中、両岸には崩壊土砂が堆積しており、木がなぎ倒され、沢水が土砂を深く洗掘しているようであった (写真 4.3.3\_1)。重機が入ったとは思えないが、人工的に応急的な水路を確保したと思わせるような洗掘であった。崩壊上部の写真を写真 4.3.3\_2 に示す。崩壊は南西に折れ曲がった沢筋で

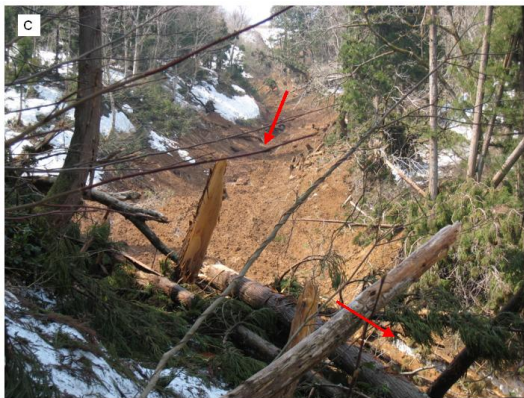
写真 4.3.3\_2 セツケ巻の崩壊 (図 4.3.3\_4 の C 地点)

起きており、崩壊した土砂が沢の岸に乗り上げ、木を倒しながら流下したと推測される。

崩積土砂は、かなり粘土質であり、軟らかい状態であるため、今後も洗掘が進んでいくと思われる。崩壊上部の不安定な土砂が崩れることにより土石流が発生する危険性があるため、早急な対策が必要であろう。

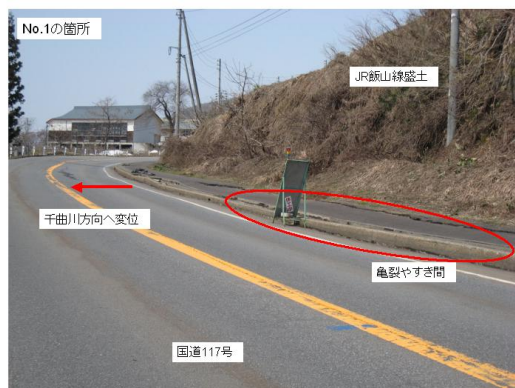
写真 4.3.3\_3 国道 117 号の被害 (図 4.3.3\_5 の No.1 の箇所)

この周辺の国道は、写真 4.3.3\_3 に見られるように、千曲川方向に変位しており、道路には亀裂やアスファルトの亀裂が見られる。国道の盛土部が地震により変位したものであると思われる。JR 飯山線の擁壁が隣接しているが、大きな被害は見られない。写真 4.3.3\_4 に JR 飯山線の擁壁を示す。盛土自体に大きな変状は見られないが、擁壁は被

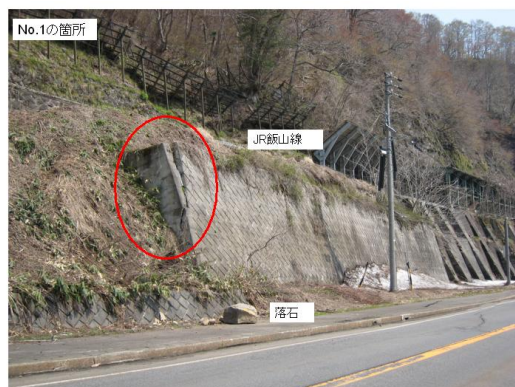
写真 4.3.3\_4 JR 飯山線の盛土の被害 (図 4.3.3\_5 の No.1 の箇所)

害を受けていることがわかる。

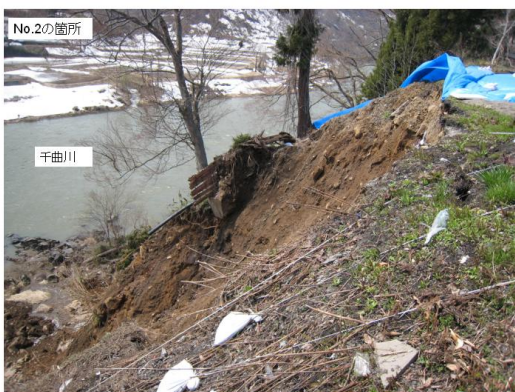
写真 4.3.3\_5 国道 117 号の被害箇所 (図 4.3.3\_5 の No.2 の箇所)

No.2 の箇所では、千曲川に隣接する急崖で、薄く剥がれ落ちるよう斜度が崩壊している箇所があった (写真 4.3.3\_5)。この崖に隣接して民家も建っているため、早急の対策が必要であろう。

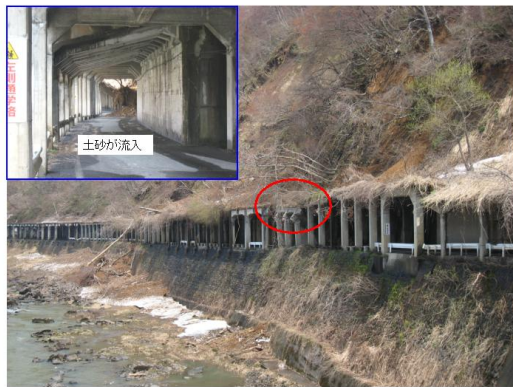
写真 4.3.3\_6 覆道の被害(図 4.3.3\_6 の No.1 の箇所)

JR 飯山線の横倉駅周辺で調査を行った。図 4.3.3\_6 において、No.1～No.4 の箇所の被害をここでは取り扱う。この図中には、栄大橋の被害写真と森宮野原駅周辺 (No.5, No.6) も示してある。写真 4.3.3\_6 に No.1 の箇所における覆道 (スノーシェッド) の被害を示す。斜面の表層が崩れ落ちており、覆道が崩壊してしまった箇所もある。

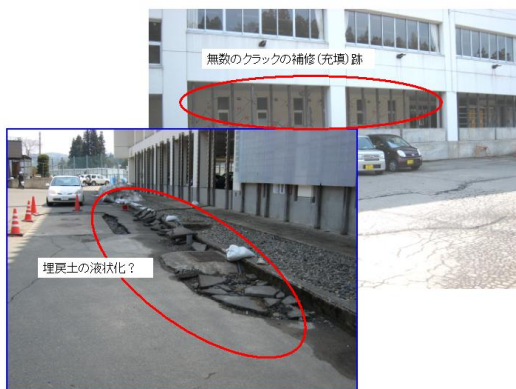
写真 4.3.3\_7 栄小学校の被害(図 4.3.3\_6 の No.2 の箇所)

写真 4.3.3\_7 に栄村立栄小学校 (旧北信小学校) の被害を示す (No.2 の箇所)。小学校 1 階の壁には無数のクラックを補修 (充填) した跡が見える。また、埋戻土が液状化したような跡も見られる。写真 4.3.3\_8 に栄小学校周辺の民家を示す (No.2 の箇所)。畑には段差ができており、木造の建家は大きく傾いてしまっている。畑には陥没穴も見られたが、昔の井戸ではないかと思われる。

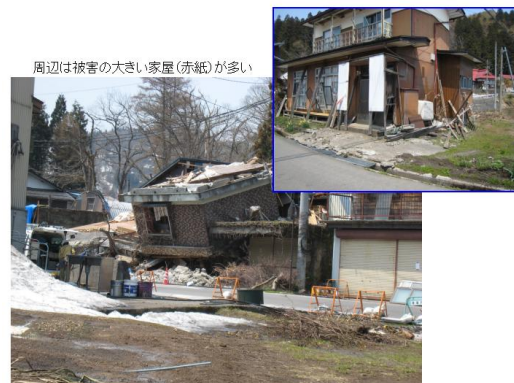
写真 4.3.3\_9 民家の被害(図 4.3.3\_6 の No.3 の箇所)

写真 4.3.3\_9 に横倉駅周辺の民家の被害を示す (No.3 の箇所). この周辺には多く

の民家が被害を受けていたが、造成のため、盛土をしたと推測される箇所が特に大きく被害を受けているようである。

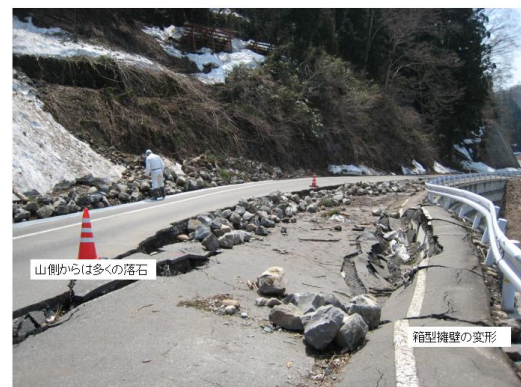
写真 4.3.3\_10 箱型擁壁の被害(図 4.3.3\_6 の No.4 の箇所)

写真 4.3.3\_10, 写真 4.3.3\_11 には, No.4 の箇所における道路の被害を示す. 箱形擁壁が多用されていたが, 千曲川方向へ大きく変形する被害も見られた. しかしながら, 写真 4.3.3\_11 にあるように, 箱形擁壁は通常の盛土よりは法肩の変位が小さく, 被害が軽微である箇所も見られる. 固定しない柔な構造ではあるが, ある程度の耐震性はあるものと思われる. 周辺には斜面から水が湧き出ている箇所も確認できたため, 地下水が集まりやすい斜面が弱点になると推測される.

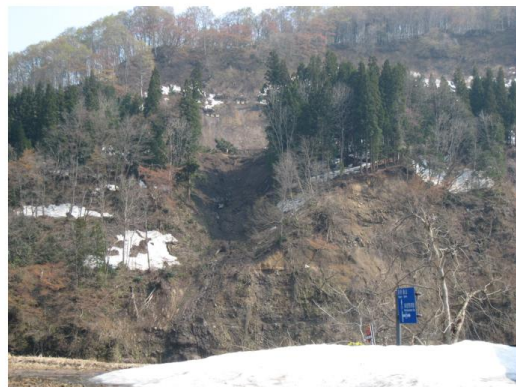
写真 4.3.3\_14 斜面の崩壊 (図 4.3.3\_6 の No.6 の箇所)

あると考えられる。写真4.3.3\_14には、No.6の箇所を確認された斜面崩壊を示す。崩壊現場近くまでは立ち入らなかったが、急崖で風化した部分が崩れ落ちたように見受けられる。

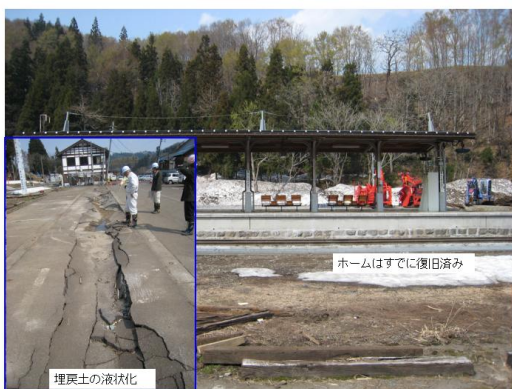
写真 4.3.3\_12 森宮野原駅の被害 (図 4.3.3\_6 の No.5 の箇所)

JR 飯山線の横倉駅周辺で調査を行った。図 4.3.3\_6 の、No.5, No.6 の箇所の被害をここでは取り扱う。写真 4.3.3\_12 に森宮野原駅 (No.5) の被害を示す。駐車場において、埋戻土の液状化が発生し、埋設管に沿って沈下した跡が見られた。駅のホームも被害を受けたということであるが、すでにきれいに修復されていた。写真 4.3.3\_13 に森宮野原駅前の民家の被害を示す。道路と宅地基礎との間にすき間ができています。民家の裏にまわってみると、なだらかなスロープとなっており、民家は簡易な擁壁で囲んで造成されたところに建てられたようである。この造成箇所の変状が被害の原因で

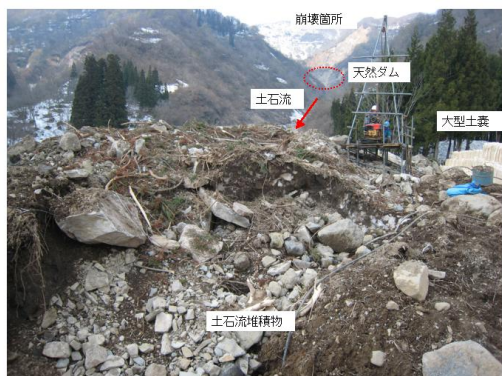
写真 4.3.3\_15 乗り上げた土石流堆積物（トマトの国より撮影）

栄村北信の中条川上流の東入沢川において、天然ダムを形成する斜面崩壊が発生した。この崩壊は、土木研究所土砂管理グループ雪崩・地すべり研究センターにより報告されている。図 4.3.3\_7 に崩壊箇所を示す。この斜面崩壊で土砂が雪を巻き込みながら、川を流下した。地震発生日の朝の6時頃には、崩壊地の下流 800m ほどのところに位置する温泉宿泊施設「トマトの国」において、土石流堆積物が乗り上げているのが確認できたとのことである（写真4.3.3\_15）。導流堤建設のための調査ボーリングや大型土嚢を積むなどして、応急措置がとられていた。天然ダムが崩壊して、大規模な土石流が発生すれば、かなり危険な場所となりそうである。写真4.3.3\_15に見られるように、トマトの国からでは、崩壊箇所は確認できるものの、天然ダムは確認できなかったため、図 4.3.3\_8 のルートに

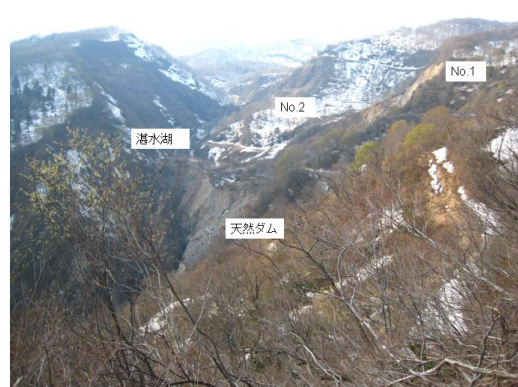
写真 4.3.3\_16 北信の斜面崩壊（全景）

写真 4.3.3\_16 に崩壊の全景を示す。崩壊地は鮮新世の魚沼層群相当の安山岩質凝灰角礫岩等の岩石から成っている。走向方向から流れ盤方向に No.1 の斜面がずれ落ちるような形で崩れ落ち、谷を塞いで天然ダムを形成している。その上には潜水湖が形成されている。崩壊は長さ 200~300m 程度、幅も 100m を超えているようである。深さは明確でないものの、土石流などからかなりの土砂移動があったと推測される。奥に

も No.1 と同程度の崩壊した跡 (No.2) が見られる。

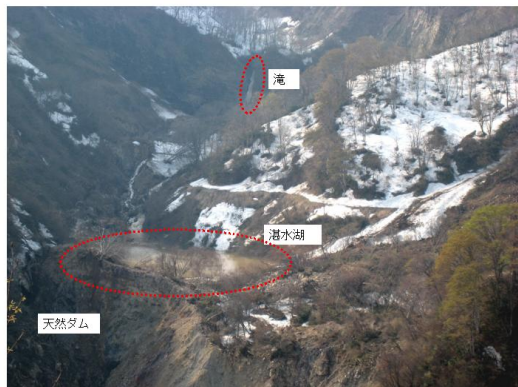
写真 4.3.3\_17 北信の斜面崩壊 (湛水湖上部)

写真4.3.3\_17に湛水湖の上部を拡大した写真を示す。湛水湖の上部に勢いよく流れ落ちる滝が確認できる。この場所からは確認できなかったが、No.2の崩壊によっても天然ダムが形成されている可能性はある。

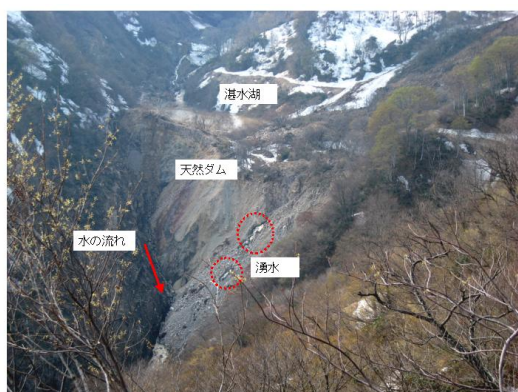
写真 4.3.3\_18 北信の斜面崩壊 (湛水湖下部)

写真4.3.3\_18に湛水湖の下部を拡大した写真を示す。天然ダムの崩壊斜面側から、勢いよく水が流れ出ている湧水が確認できる。逆方向からも水が下流に流下しているのが確認できる。切り立った斜面であり、

対策が難しいと思われるが、土石流の発生には十分に注意しておく必要がある。
