第8章 情報部門

8.1 衛星観測情報の解析による農地復興状況把握調査

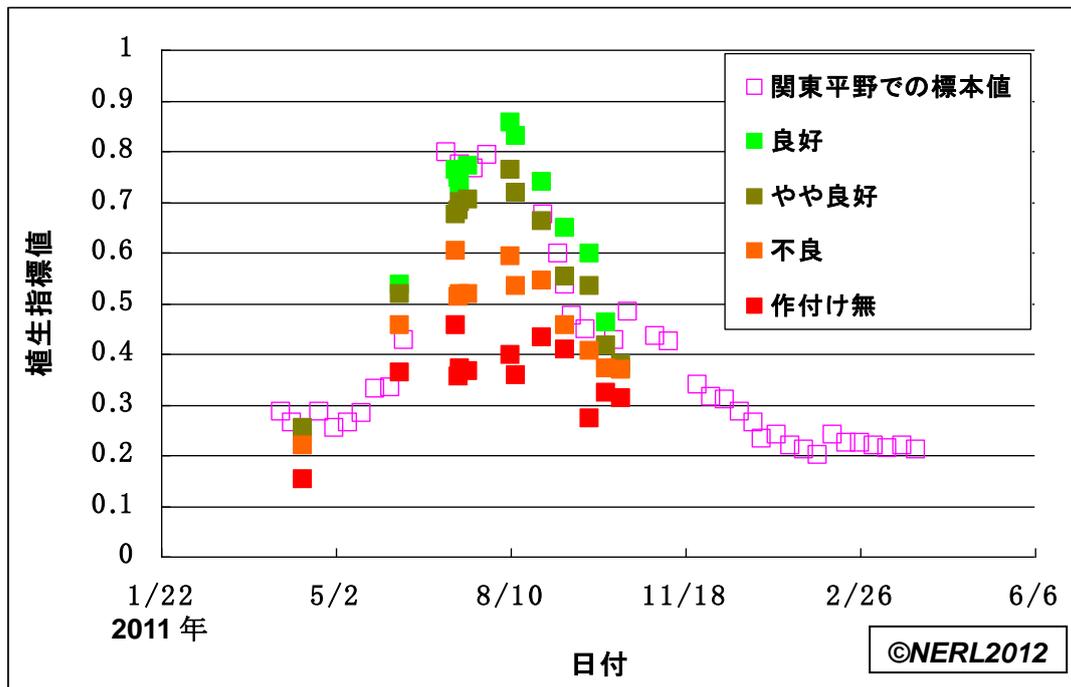
図2 MODIS データから算出した植生指標の植生指標の時系列変化

図2から良好と判断した圃場区画の植生指標値は水稻が繁茂する8月に向けて高くなっていき、刈取期である9月くらいから植生指標は低くなる。これは、関東平野における標本値と同様な傾向を示している。一方、作付け無と判別できる植生指標値は水稻が繁茂する期間の7月から8月でも低い値をとっている。

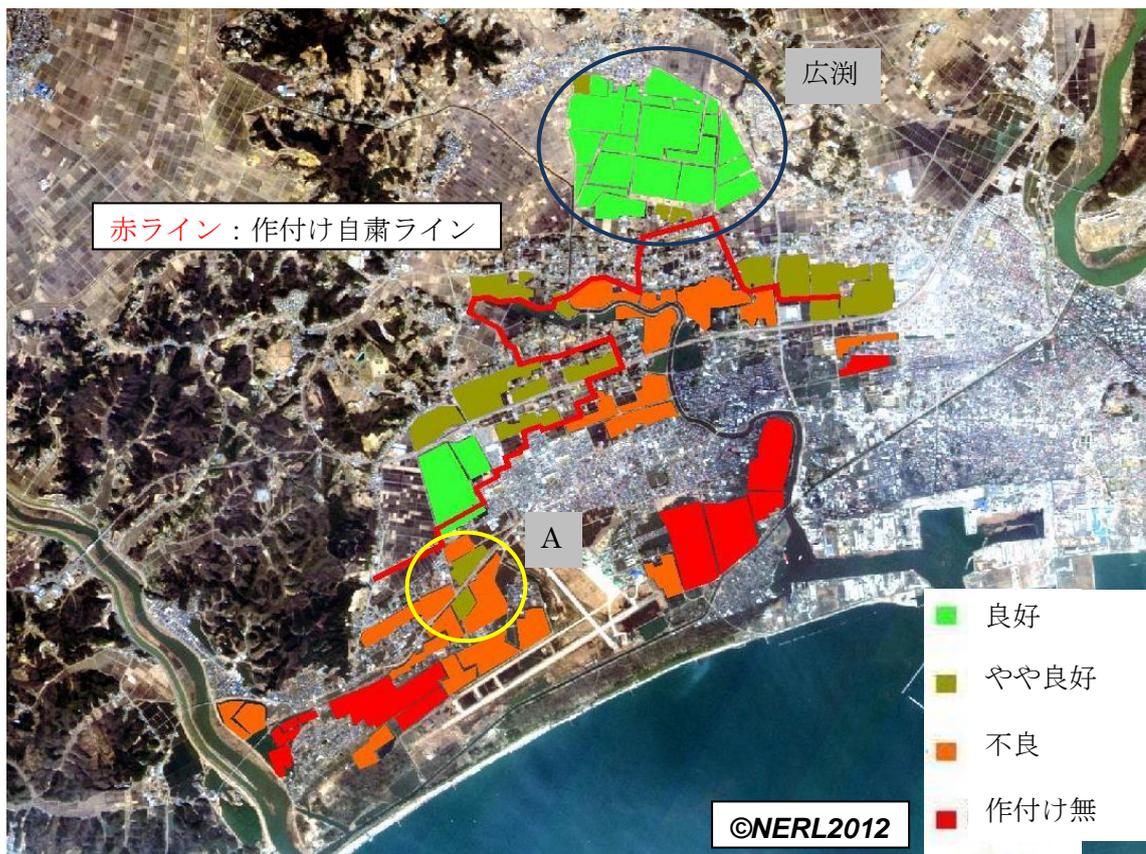
図3 石巻市・東松島市における農地復興状況把握図

図3では、JAいしのまきから情報提供して頂いた作付け自粛ラインを境に概ね良好な圃場と不良な圃場とに分けられた。作付け無と判別した区画圃場では、現地調査から海水などが入り込み、作付けが困難な状態であることが確認できた。また作付けが良好であった広渚地区では、水稻や大豆などが作付されており、水稻の草丈も約100cmであり、良好な水稻の登熟期での生長と同等のため良好な圃場であることが確認できた。

作付け自粛ラインよりも海岸沿いに位置するA地区では、やや良好と判別された。この地区は、現地調査より、雑草の繁茂により、植生指標が高くなり、誤判別が生じている。
