2004年7月新潟豪雨における斜面崩壊の事例研究

Case study on slope failure caused by heavy rainfall in Niigata area in July 2004

指導教員 豊田 浩史
地盤工学研究室 加藤 千晴

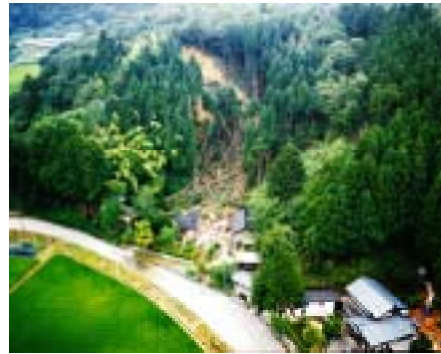
図1 中山の斜面崩壊(北陸地方整備局提供)

出雲崎町中山において、斜面崩壊が発生し、家屋1戸が全壊、1名が死亡した(図1, 図2)。崩壊上部の斜面方向と倒壊した家屋の方向は違っており、土砂崩壊がカーブしているのがわかる。図3に斜面崩壊(斜面上部)の写真を示す。崩壊は、長さ約60m、幅約35m、傾き約20度、滑落崖(図4)は深いところで約5mある。白っぽく見えるのが露出した泥岩層であり、不連続面となっているのがわかる。また、この泥岩層はかなり軟らかく、崩壊の約1週間後にはまだぬるぬるしているようなところもあった。そして泥岩には条線が残っており、条線方向が斜面の傾斜方向と一致していないことから、斜面上部の崩壊は斜面下部の崩

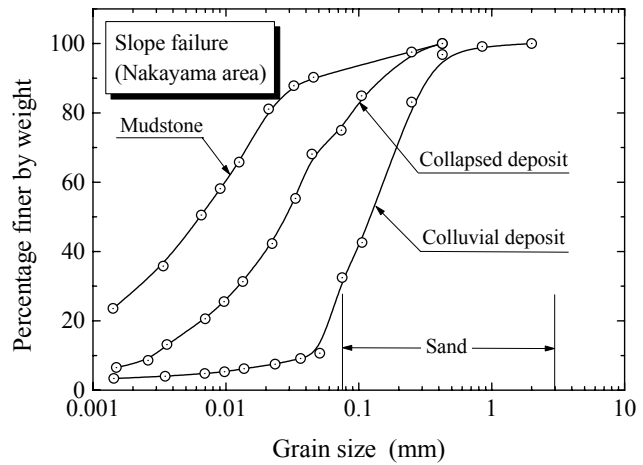
図6 試料の粒径加積曲線

表1から崩壊土砂は泥岩層に比べ、小さな塑性指数となっている。図6では、泥岩とその直上で採取した未崩壊表層土では、全く粒径が違うことから、透水係数の違いにより、泥岩上部に降雨の浸透水を蓄えてしまう可能性がある。土塊が重くなることにより上部層の滑動力を増加させ、さらに飽和度が上昇することにより、土の強度低下を招く原因となる。また、斜面上部から滞水層が被圧水として働き、間隙水圧の上昇、あるいは土の有効応力減少による強度低下を引き起こすなど、斜面の安定性を低下させる要因を数多く発生させるので、十分な注意が必要である。

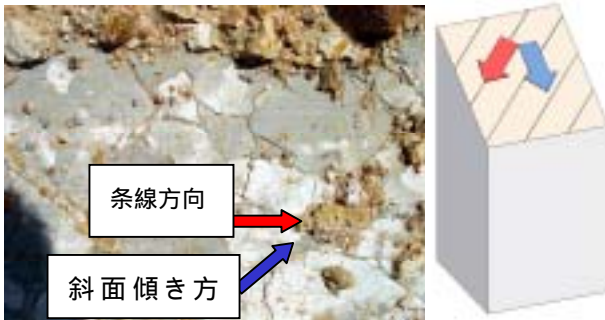
図5 泥岩に残る条線（擦痕跡）

壊に依存した可能性がある。この条線と斜面(泥岩)の傾きをクリノメータにより計測したところ、条線が19~20°、泥岩が24~25°の傾き(走向傾斜)であった。数ヶ所で測定したが、この露出している泥岩上では、ほぼ同じ値だったので、平均した値で、斜面と条線方向の関係を描いたものを図5に示す。

- 1) 擦痕跡より，泥岩層と表層土の境界ですべりが発生したと考えられる．
- 2) 表層土は，砂とシルト質土の互層構造である．
- 3) 泥岩層は，上載圧約 400kPa の応力履歴を持っている．
- 4) 砂と粘土の層間強度は，粘土の強度より少し小さくなっており，変形が進行すると著しい強度低下を生じる．
- 3) 砂と粘土の層間残留強度は，粘土とほぼ同じであるが，粘土よりひずみ軟化がはやい．
- 4) 中山粘土とカオリンベントナイト混合試料の残留状態時のせん断抵抗角は，ほぼ一致する．
- 5) 斜面安定解析は土質強度定数の設定により大きく依存されるため，さらに詳細な検討を必要とする．

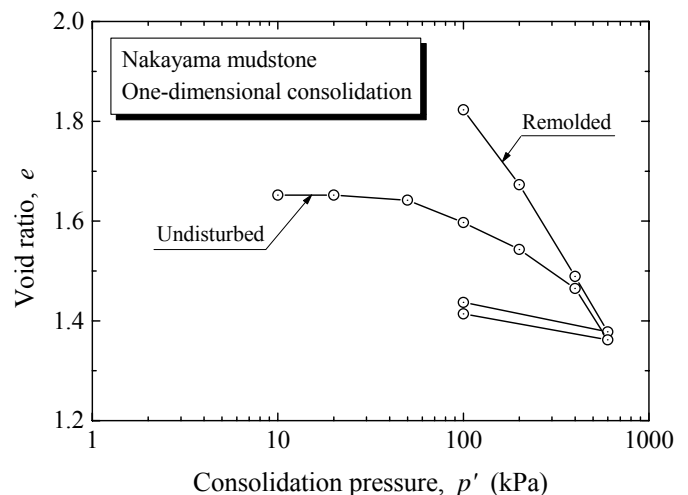
図7 試料の圧密曲線

図7に不攪乱試料の一次元圧密試験結果、および練返した同試料の試験結果を示してある。不攪乱試料は約400kPaで練返し試料の圧密曲線に一致してくる。つまり、先行圧密荷重としては、20m

以上の層厚となる（試料採取場所での土被り厚1m程度である）。長い年月における地層形成過程で大きな圧力を受けたことも十分あり得るが、その他の理由として、崩壊後、乾燥収縮履歴を受けたため、降伏応力が大きくなったとも考えられる（実際、表面には多数のクラックが発生していた）。

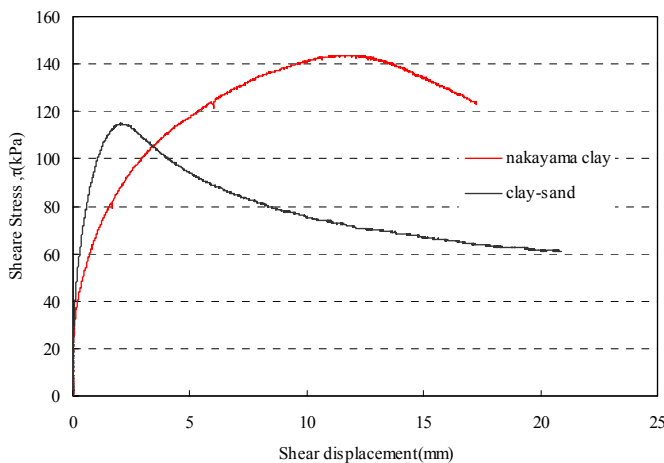
図8 せん断変位とせん断応力

図8に、練返した泥岩(粘土)の上載圧200kPaでの初期せん断の結果を示す。練返した泥岩は、せん断応力約140kPaでピークをむかえ、徐々に強度が落ちてきているのがわかる。それに対し、練返した泥岩(粘土)と泥岩上で採取した表層土(砂)との摩擦試験では、せん断応力は練返し泥岩より少し小さい120kPaほどであり、その後急激に強度が落ちてきているのがわかる。

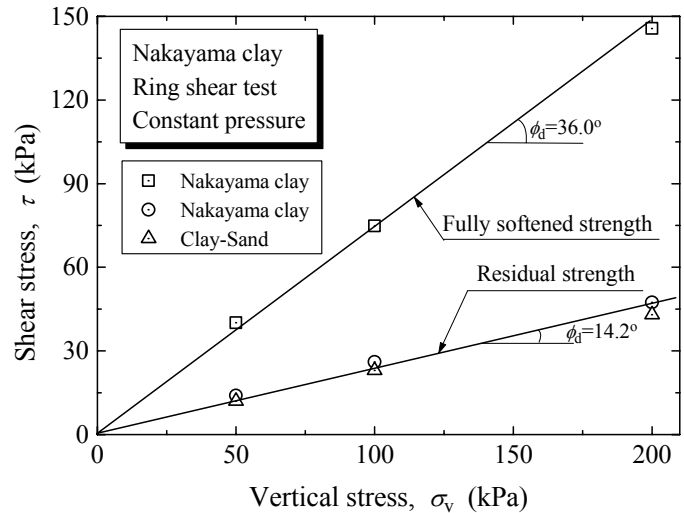
図9 試料の破壊線

図9に練返した泥岩のリングせん断試験より求めた破壊線を示す。ここには、正規圧密練返し泥岩のピークと残留強度、また、練返し泥岩(粘土)と表層土(砂)の摩擦試験における残留強度も示してある。粘土と砂の摩擦試験では、まず、粘土を上載圧400kPaで圧密して(原位置の密度に相当)、リングせん断によりすべり面を形成した。すべり面上側の試料を取り除いた後、上拘束リング内に砂を水中堆積法で堆積させた。上載圧200kPaで初期せん断から残留状態までせん断した。その後、除荷して、100kPa, 50kPaそれぞれの状態で残留強度(摩擦)を測定した。

この摩擦試験における残留強度も泥岩の残留強度とほぼ同じでかなり小さくなっており、変形が進行すると著しい強度低下を生じることがわかる。

試験後に、粘土と砂をはがしてみると、粘土には条線の入ったすべり面が形成されていた。砂の方であるが、砂の底面(すべり面)には非常に薄く粘土が張り付いていた。つまり変形が進むにしたがって、砂に粘土が張り付き、粘土と粘土の摩擦にほぼ等しくなったと考えられる。

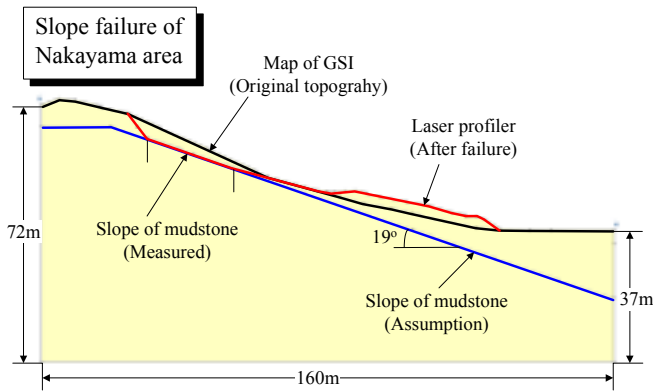
図 10 中山の斜面の断面図

図10に二次元解析を行った中山の斜面の断面図を示す。崩壊前の地表面は、国土地理院発行の2万5千分の1地形図の等高線より読みとった。赤線は崩壊後に測定されたレーザープロファイラ(図11)より得られた値である。青線は泥岩層を表しているが、この傾きは、崩壊斜面上部に露出していた泥岩層の傾きを測定したものである。この傾きが斜面下部まで続いていると仮定した。

解析では、すべり線を表層土と泥岩の接触面に設定した非円弧のスライス法(スペンサー法)で安定解析を行う。強度定数としては、上載圧200kPaの摩擦試験結果のピーク値をとる破壊線を仮定する。地下水位も雨の影響を考えて、表層土内に高めに設定した。

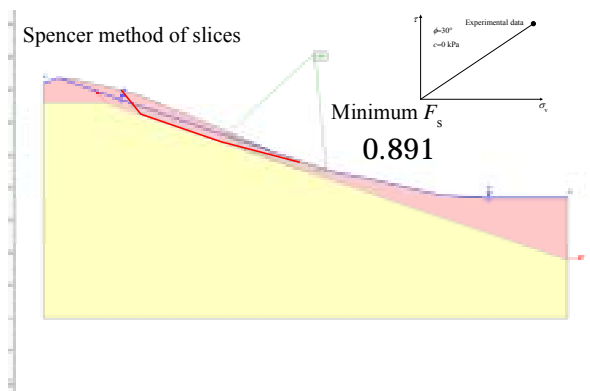
図 12 中山の斜面の断面図
($c=0\text{kPa}$, $\phi=30^\circ$)

図 12 に $c=0\text{kPa}$, $\phi=30^\circ$ と仮定した解析結果を示す．図には最低の安全率を出したすべり形状のみ示してある．安全率は 1 を下回っており，崩壊することになる．崩壊箇所は斜面中程となっている．つまり，解析からは斜面中程で崩壊し，斜面上部の方に崩壊が進行していったことが考えられる．

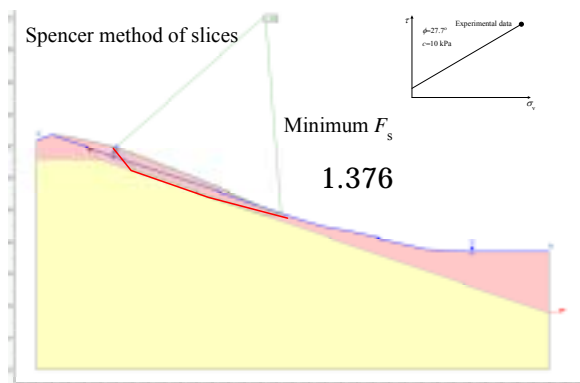
図 13 中山の斜面の断面図
($c=10\text{kPa}$, $\phi=27.7^\circ$)

図 13 に $c=10\text{kPa}$, $\phi=27.7^\circ$ と仮定した解析結果を示す．この場合には，崩壊箇所は斜面上部の滑落崖と一致した場所から大きくずべているのがわかる．ただし安全率は 1 を上回っており，崩壊する可能性は小さい．

これまでの豪雨などにより，変形が進行してピーク強度が落ちてきていたことも考えられる．今後は，強度定数をピークから残留強度の範囲で変化させて解析を行ってみる必要がある．
