# 新潟県中越地震における宅地造成地被害の調査・研究

地盤防災研究室 保坂 長寿  
指導教官 大塚 悟

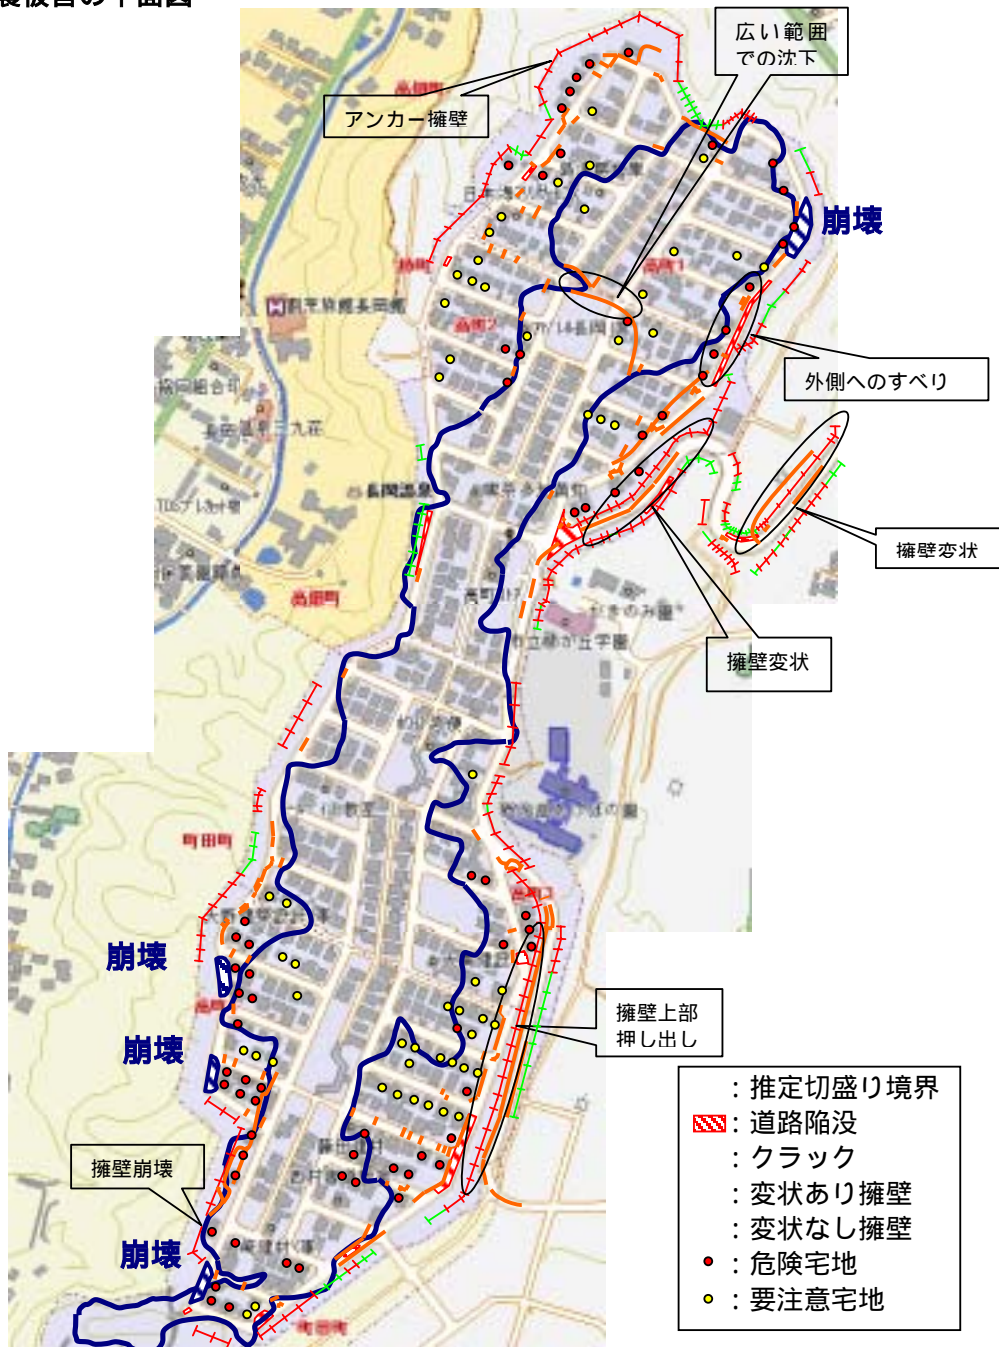
図-4 高町団地全域の被害状況平面図（ゼンリン・データコムに加筆）

高町団地の現地踏査より地震被害の状況を調査した。図-4 に建物被害について危険宅地と要注意宅地を示すとともに、道路の破損状況、擁壁の変状、地面の段差やクラックについて表示した。

地震被害図から分かるように切土区間ではほとんど被害が見られないのに対して、盛土区間では全域で地盤変状が見られる。建物被害に着目すると、危険宅地または要注意宅地と診断された宅地はほぼ盛土区間内に位置している。一部切土区間においても危険宅地または要注意宅地が存在するが、地盤変状に伴う被害が生じており、盛土部の変状に起因する事例が多い。高町 1 丁目では切土中央部にも拘らず公園に沿う地域にて明確な沈下が生じて宅地被害が起きたが、聞き取り調査では谷部に当たり盛土であるとの情報もあり、地盤条件が不明な点もある。盛土部は団地全周にわたり何らかの変状を生じている。重力式擁壁が構築されているが孕み出しなどの変状を起こしており、のり肩部では亀裂や側方変位が生じて、激しく沈下している地点もある。基本的に傾斜地盤上の盛土であることから、全域で原地盤に沿って下方へ変形を起こしたと推察される。斜面の縦断方向に沿う亀裂が盛土部内に数多く形成されており、切盛り境界まで至っている。地形的に角部や凸部を形成する地点や原地盤が急傾斜の地点では盛土の変状が大きい傾向が見られる。また、谷地形や沢部に当たる地点では盛土が大きく崩壊している事例が見られる。

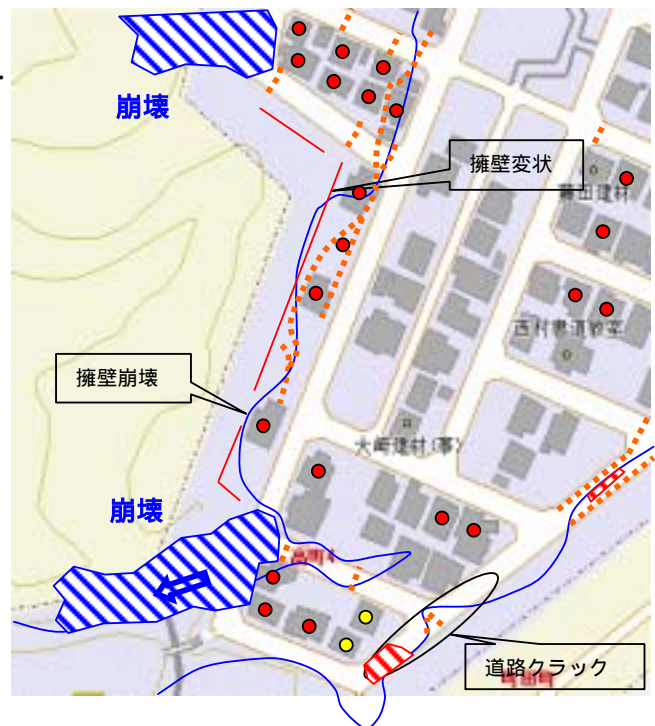
図-5 崩壊地 周辺の被害状況

図-4 の崩壊地では、道路盛土の変状に伴い擁壁が崩壊した。詳細平面図を図-5 に示す。崩壊規模は頂部幅 39m、崩壊長さ 100m、舌部幅 24m であった。切盛り境界を示すが、盛土区間に一致する破壊が生じている。当該地点は典型的な谷筋に当たり、擁壁の周りには盛土の排水を促進する設備も無いことから、盛土は地震直前の台風 23 号による大雨によって多量の水分を含んでいたと考えられる。現地調査では擁壁が崩壊土砂とともに転倒せずに長距離を移動しており、擁壁下部の基礎地盤が強度低下を起こしたことによる擁壁の滑動が生じたと想定される。図-6 に当該地点の断面図を示す。擁壁の支持地盤が崖錘堆積物で構成されていることから、地震力に対する抵抗力が著しく低下していたと考えられる。

図-5 に示すように崩壊地点隣接地では斜面の縦断方向に連続して亀裂が発生している。発生位置は切盛り境界にほぼ一致する。崩壊地点に比べると原地盤が緩傾斜であること、及び地形的には凹部に当たることから崩壊に至らなかったが、亀裂周辺から谷側にかけて大きく変状している。同地点の様子を示すが、宅地は地盤の変状によって全て危険宅地に判定されていた。写真-1 での亀裂は縦幅が 15cm、横幅が 20cm であった。図-5 には崩壊地点の一部

が示されている。同崩壊地点は地形的な角部に当たり、沢筋を形成していた。本研究では高町団地の全盛土区間に対して図-5と同様の地震被害の詳細図を作成し、地震被害の特徴を分析した。

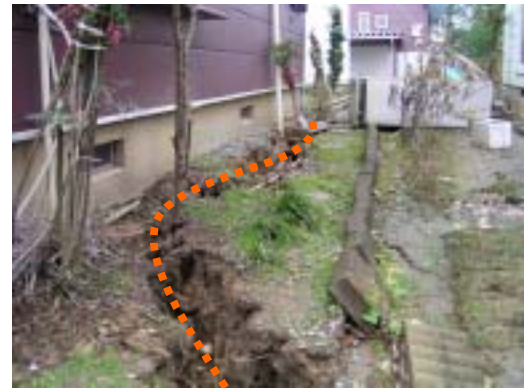
写真-1 住宅Fからのクラック1 (図-3.9-o)
