中越地震の地盤被害調査と過去の地震被害との比較研究

防災設計工学研究室 高橋 匡史
指導教員 大塚 悟

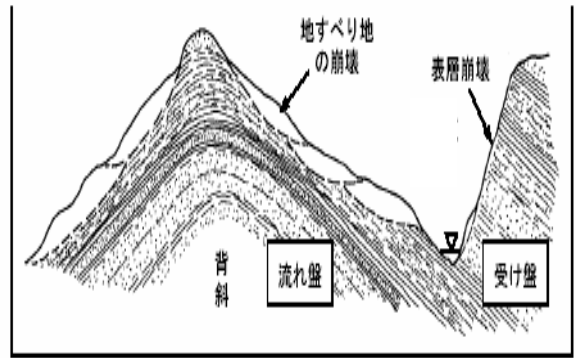
図4 流れ盤・受け盤と崩壊形態の模式断面図

自然斜面は，地質構造の違いなどからさまざまな崩壊形態が認められるが，今回の中越地震で発生した大規模な地すべりの大半は，図4に示すような流れ盤斜面で発生している．地形場では地すべり地の上部や尾根頂部から発生している．崩落深は約10mの場合もあるが，数m以下の浅いものが数多く存在している．

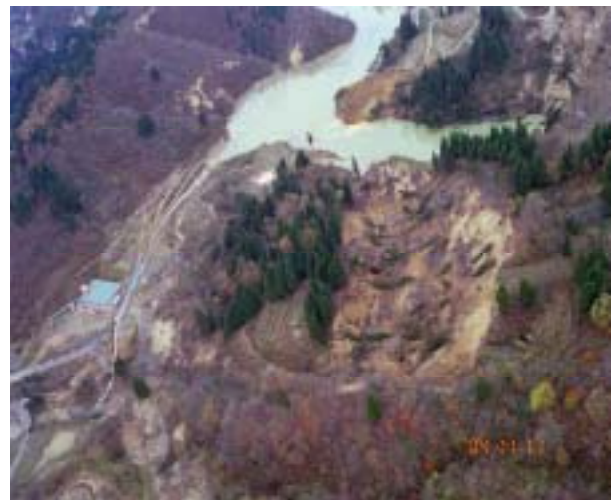
図5 東竹沢の河道閉塞（新潟大学，丸井先生撮影）

また，流れ盤構造の斜面では，従来から地すべりを繰り返している痕跡があることから，中越地震で発生した地すべりの多くは再滑動型であった．図5の芋川の河道閉塞が発生した東竹沢の地すべりも，古い地すべり面を再滑動したものと予測される．

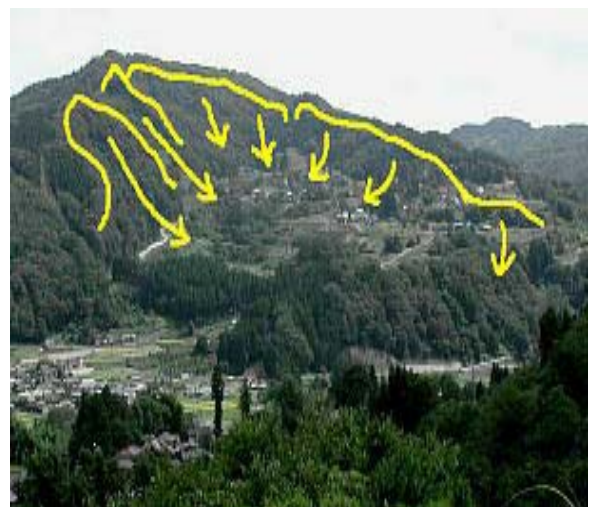
図6 岩倉山南西斜面崩壊（地団研長野支部）

岩倉山も第3紀層から構成され、湧水や沢水が多く存在し、周辺は棚田に利用されている。善光寺地震の際は、山頂の平坦面を取り巻く形で南西斜面、南東斜面、北西斜面の3カ所で、大規模な地すべりが発生した。それぞれの規模や形態、滑落状況には差異が見られ、これらのうち、図6に示す南西斜面で発生した崩壊がもっとも大型であった。この崩壊は涌池集落をまきこみ、下を流れる犀川の19日間にわたる河道閉塞を発生させ、甚大な被害を与えた。

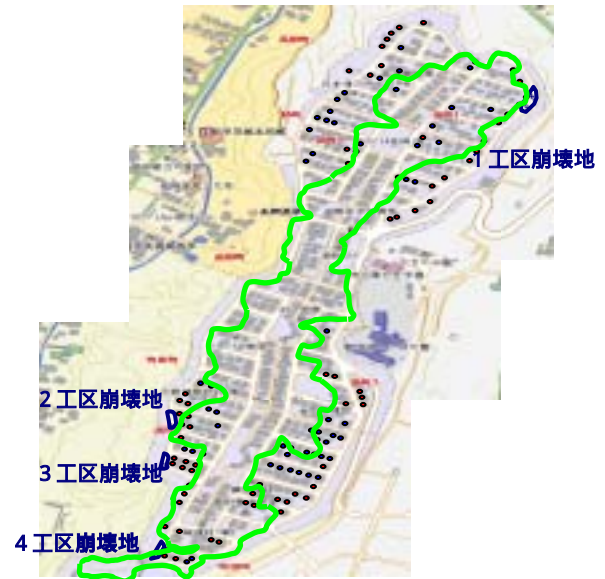
図7 高町団地平面図

また、図7に示すように高町団地では4ヶ所で斜面の崩壊が発生している。この崩壊地の断面を見ると、原地盤と盛土の境界が傾斜している地形となっている。旧地形を調べると、大半は急斜面の谷部に盛土して造成された所であり、このような所は水の集まりやすい箇所である。そして排水処理が適切に行われなかったため、盛土中に多量の水分が含有され、このことが盛土の崩壊を促進させたと考えられる。

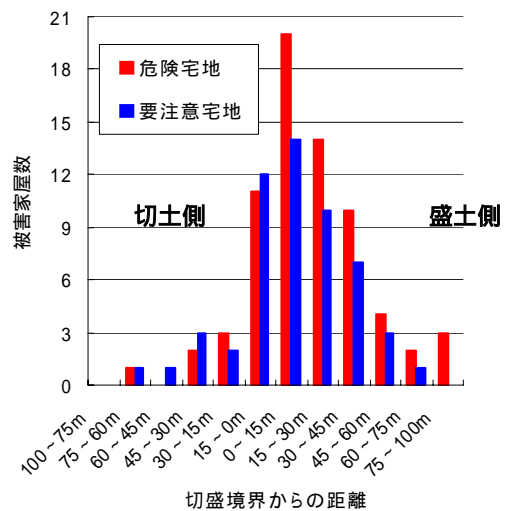
図8 高町団地の切盛境界からの家屋被害数

高町団地の被害家屋についてみると、団地全体の総戸数522戸（平成15年現在）に対し、約70戸が応急判定の危険家屋と認定された。この家屋被害は、切土と盛土との境界からの距離により、被害に差がみられる。図8に示すように、切盛境界での被害が多い傾向がある。一般的に切土上に建設されている構造物は、盛土上に建設されている構造物に比べて地震による被害を受けにくいとされているが、今回の地震では、切盛境界に近い切土上では盛土なみに被害を受けている。

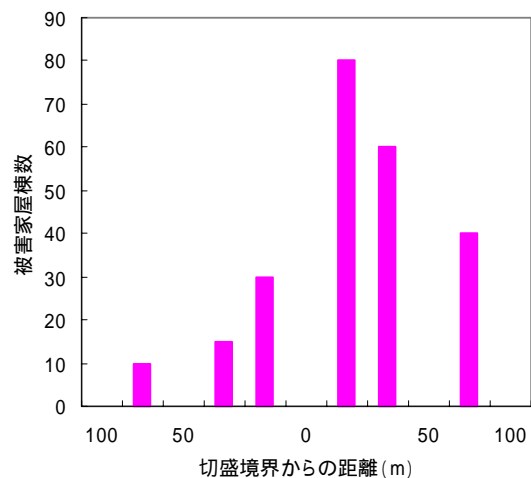
図9 緑ヶ丘団地の切盛境界からの被害家屋

仙台旧市街地の南東側の丘陵地に位置する緑ヶ丘団地は、高町団地と同じく傾斜地の切盛により造成された団地である。図9は、緑ヶ丘団地の切盛境界からの被害家屋数である。この緑ヶ丘団地での事例も高町団地での事例と同じく、切盛境界での被害が多いという傾向がある。また、緑ヶ丘団地における斜面は、基盤と盛土の境界が傾斜している地形となっている。調査報告によると、この崩壊地の地盤状態は、雨水や地下水の浸食により、盛土中の岩塊が軟弱化しており、強度低下を生じていた。
