1. はじめに

2. 長岡・小千谷地区の建物被害分析

3. 高町団地の地震被害

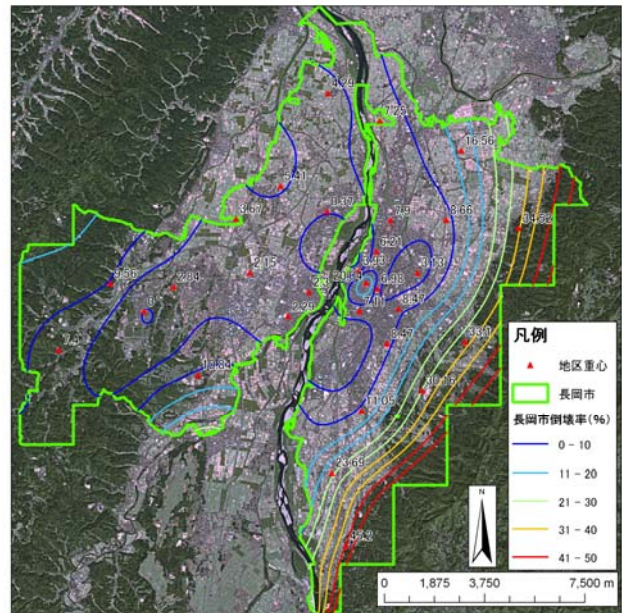
図-1 長岡市倒壊率分布

図-1 に長岡市の倒壊率（半壊以上）の分布、図-2 に小千谷市の倒壊率（半壊以上）を示す。今回の分析では軽微な損壊事例は無数に存在するために、倒壊率を半壊以上の戸数で算出した。図-1 では長岡市の東山丘陵部に倒壊率

の高い地域が集中し、長岡市街地及び西山丘陵部は倒壊率が低くなっている。全般に山間部は地盤変状に伴って家屋被害を反映して、倒壊率の高い傾向がある。また、平野部においても信濃川下流域では若干倒壊率が高い傾向がある。図-2の小千谷市では全域において長岡市に比べ高い倒壊率を示す。また、その分布では長岡市同、様山間部で倒壊率の高い傾向がある。このため山間部の多い小千谷市では信濃川に沿い倒壊率の低い地域が分布している。重回帰分析の結果を表-1に示す。この結果によると信頼度は低いものの決定係数は比較的大きく、各要因との相関性の高さが伺える。要因では標高の影響が大きく現れたが、特に小千谷市の段丘地形が地質や、振動特性との相関のあることに起因すると考えられる。

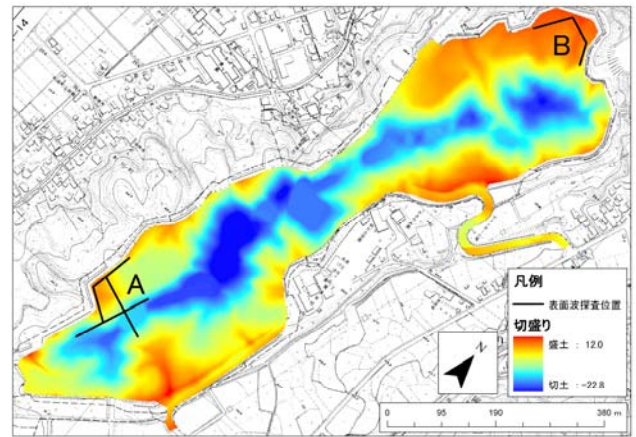
図-3 切盛り分布と主要断面

高町団地は昭和 50 年代後半に長岡市の東縁丘陵に造成開発された。地質は砂質シルトの御山層であり、切土材を盛土に転用している。地震被害の分析を目的に、造成開発前後の地形情報より GIS を用いて切土及び盛土の高さに関する推定図 (図-3) を作成した。造成地中央部に切土領域があり、周辺を盛土で造成している。図 4 は盛土の分布と地震被害 (地盤の亀裂、斜面崩壊、建物被害) の発生箇所を重ね合わせたものである。主な亀裂の約 70%、斜面崩壊地の 100% が盛土部に発生している。建物被害も盛土近傍に集中することが分かる。

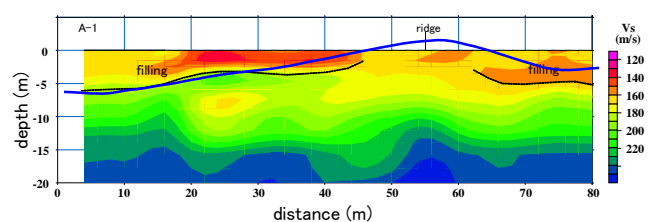
図-5 A 地点の盛土厚照査の結果

図3の切盛り推定図の精度を確認するために、図3に示す盛土崩壊箇所近傍（A地点）と盛土未崩壊箇所（B地点）の2箇所では表面波探査を実施した。得られたS波速度構造を図-5、図-6に示す。図中の黒点線は表面波探査から推定される切盛り境界である。表面波探査はボーリング調査と平行して実施して切盛り境界に当たる応答速度から160～170m/sの地点を盛土境界と判定した。青い実線は地形数値モデルより算出した結果を示すが、A地点については表面波探査の結果と概ね一致するのに対して、B地点では大きく異なる結果となった。これは造成地開発前の地図の精度に起因すると考えられることから、開発以前の航空写真による測量を行うなどの対策（実施中）が必要である。

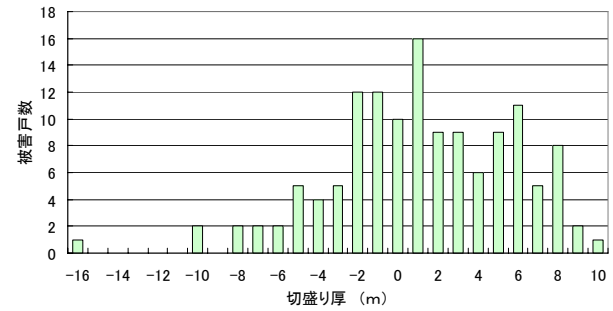
図-7 切盛り厚と建物被害

建物被害に関して図7に切盛り厚（マイナスは切土を表す）と建物被害戸数（危険家屋と要注意家屋）との関係を示した。相対的に盛土部に多くの被害が見られるが、切盛り境界付近では切土部にも被害が多数発生している。図6は切盛り厚と地表面の亀裂発生地点の関係を示す。亀裂は長さ50cmに分割して1単位とカウントした。延長の長い亀裂は数単位とカウントし、それぞれの切盛り厚に関連付けている。図から地表面の亀裂は建物被害と同様に盛土部に多数発生するが、切盛り境界付近を中心に切土部にも発生していることが分かる。図7、8から建物被害と地表面の亀裂には高い相関関係が成立している。宅地造成地では盛土部における地震被害の危険性が指摘されているが、盛土の変位や崩壊に伴って切盛り境界付近における切土でも地震被害が発生することが分かる。

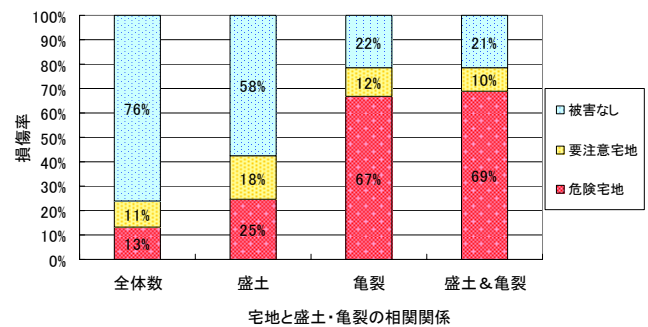
図-9 建物被害と亀裂の関係

図9は建物被害と盛土及び亀裂の相関関係を示す。家屋の被災率は高町全体の統計に対して、盛土部で約2倍、地表面の亀裂上に位

置する場合に約 3 倍の高い結果となった。地震後の現地調査から高町団地では地震動による建物被害より、地盤変状（亀裂や不等沈下）による被害が大きいことが明らかにされている。したがって、土地造成地における切盛り情報のほかに、亀裂や不等沈下の発生位置の推定が加われば宅地の高精度な被害予測が可能と考えられる。

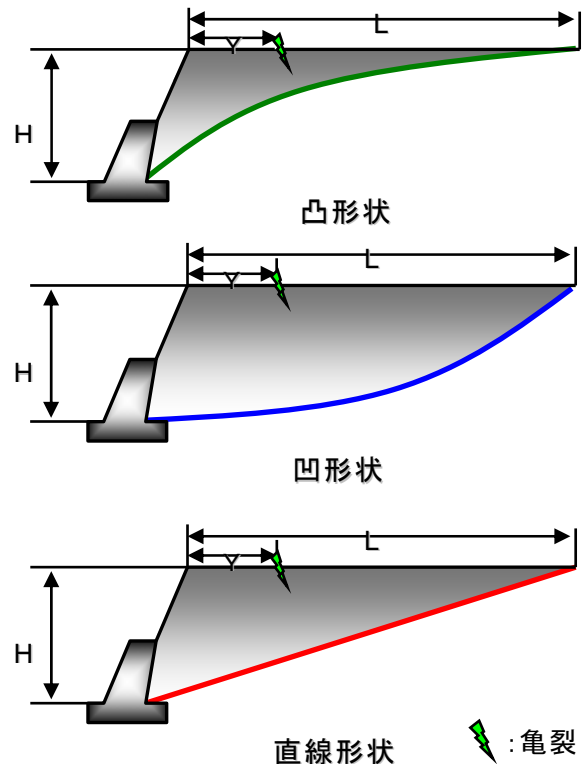
図-10 盛土底面形状による分類

盛土の底面形状の差異による亀裂発生位置の分析を目的に、盛土主断面（谷筋に一致）の底面形状を凸型（山型）、直線型、凹型（船底型）の 3 つに分類（図-10）し、主断面から左右 5m 以内の盛土領域内での亀裂数を各形状で集計した。

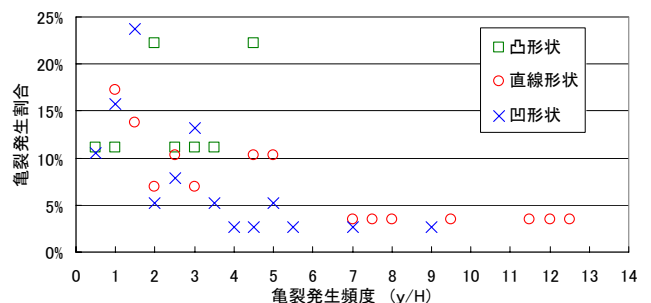
図-11 y/H の盛土底面形状による分類

図 8 に亀裂の盛土相対位置： y/H （亀裂の法面からの距離： y 、主断面の最大盛土厚： H ）と亀裂の発生割合を示した。亀裂の発生割合は y/H を 0.5 刻みで集計して算出した。全体的に y/H が小さい（斜面法肩近傍）領域にて亀裂が多数発生するが、 $y/H=2$ 前後に発生する比率が高い傾向がある。盛土底面が凹形状、直線形状の場合は $y/H > 3$ にて亀裂発生割合が少ないのに対して、凸形状の場合は $y/H=4$ 前後で比較的高い結果となった。原地盤の地形との相関については今後の課題である。
