中越・中越沖地震における宅地地盤被害の分析

環境防災研究室 杉村 晋之介
指導教官 大塚 悟

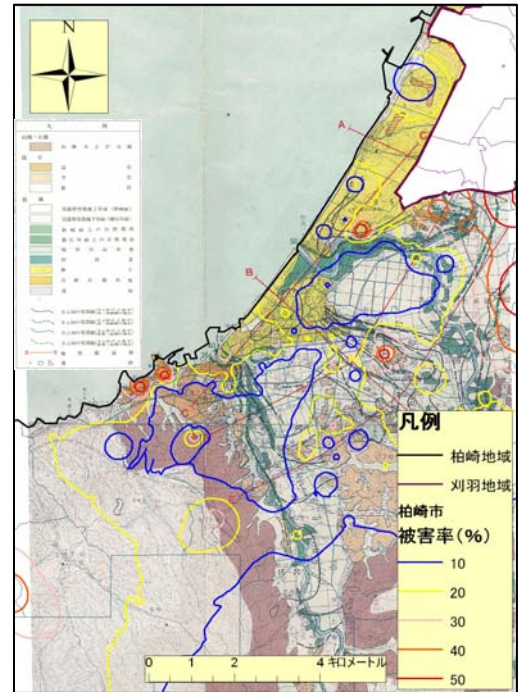
図-1 被害率と地質図

柏崎市の被害率は主に北側の刈羽村周辺に被害率が高い部分が集まっている。柏崎市内を流れる鯖石川と鶴川についてその周辺の地区の被害率と柏崎市の被害率とで比較した。鯖石川と鶴川の流域の地区についての被害率の比較を行ったが、あまり大きな変化は得られなかった。また、被害率と地質図についても比較を行った。図-1に地質図と被害率について示す。旧柏崎市内15.6%に比べて砂丘地盤上の地域では19.3%と高い値を示す。

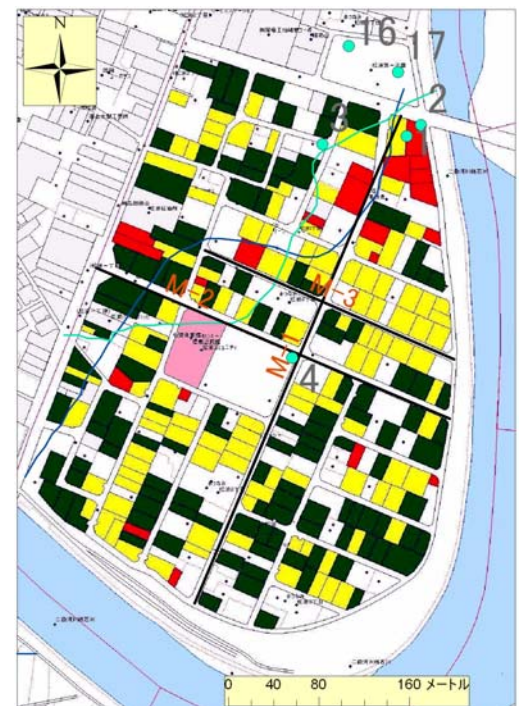
図-2 松波2丁目

この地区では、図-2に示すような判定表の結果（赤...危険、黄色...要注意、緑...調査済み）になっている。水色の線は、1912年の旧地形における針葉樹林（被覆砂丘）と三角州の境界（北が砂丘、南が三角州）である。青い線は、1981年における地質図の砂丘と三角州の境界である。SWSの結果などを見ると換算N値の違いが分かる。M-1～M-3側線は、表面波探査試験とレベル測量を行った。M-3に関しては調査中である。

図-2より三角州側に宅地被害があるように見える。また、河川沿いの砂丘と三角州の境界付近で大きな被害を受けている。

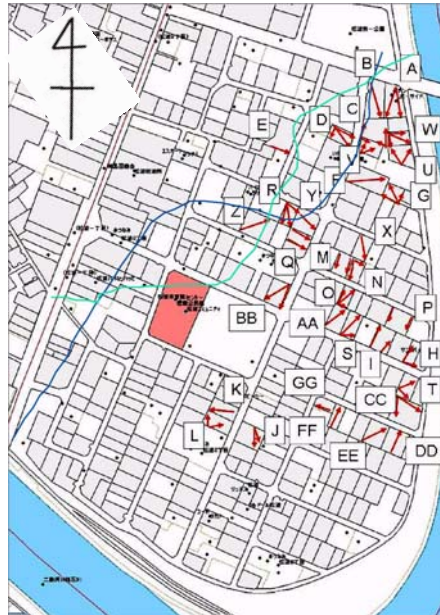
図-3 宅地沈下方向

また、**図-3** と**表-1** に沈下方向と沈下量を示す。沈下方向は、宅地の重心などによっても変化してしまうので沈下量に着目する。100mm以上の沈下量を示すものは至る所に存在する。被害の大きいA宅地地点では堤防側にも沈下の多い宅地は存在するが、DD宅地地点では堤防側に沈下の多い宅地は存在しない。このことから、ボーリング調査の結果や表面波探査データを見ると堆積層圧が液状化に関係しているのではないかと考えられる。

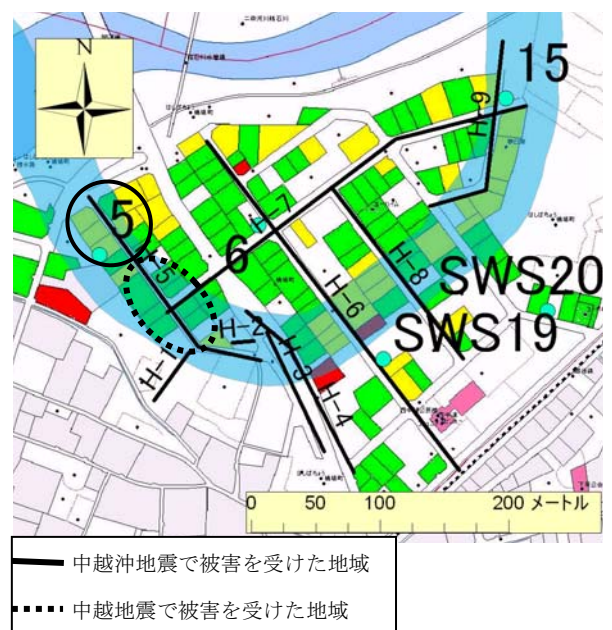
図-4 橋場地区

この地域では、1912年の旧地形で河川が通っており**図-4**に水色で示してある。旧河道に関してはSWSの結果などを見ると換算N値の違いが分かる。SWSは5, 6, 15, 19, 20点で行った。H-1~H-9側線は、表面波探査試験とレベル測量を行った。

H-7~H-9に関しては調査中である。また、2回の地震で繰り返し被害が出ている。

図-4より旧河川上に被害が大きく、特に東側の堤防付近では大きな被害が発生している。しかし、旧河川上で中越地震時に被害を受けた地域は、今回の中越沖地震であまり被害を受けていない。これは地盤改良の効果と考えられる。逆に中越地震時に被害を受けなかった地域は、今回の中越沖地震で被害を受けていることが判定表や聞き込み調査などから分かっている。
