供用中の高速道路におけるアスファルト舗装の損傷状況とその要因に関する研究

交通工学研究室 鈴木 健太
指導教員 高橋 修

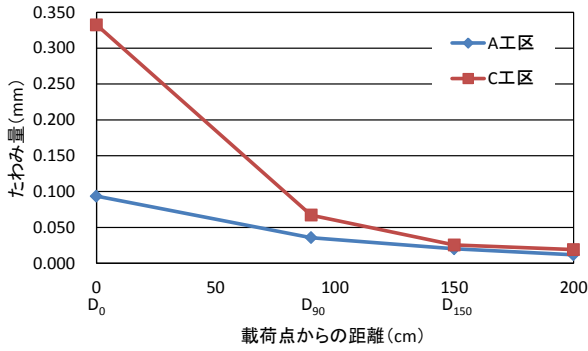
図1 FWD試験の結果

一般に FWD 試験における載荷中心における表面たわみ D_0 は舗装構造全体の支持力に、載荷中心から 90cm 離れた表面たわみ D_{90} は下層路盤の支持力に、載荷中心から 150cm 離れた表面たわみ D_{150} は路床のみの支持力に影響された値と考えられている。わだち部における FWD 試験の結果を図 1 に示す。図に示した数値は、各工区におけるわだち部の測定値を平均した値である。 D_0 および D_{90} の値は、A 工区のほうが C 工区よりも大きいことがわかる。したがって、舗装構造全体の支持力および下層路盤の支持力は A 工区のほうが大きいといえる。

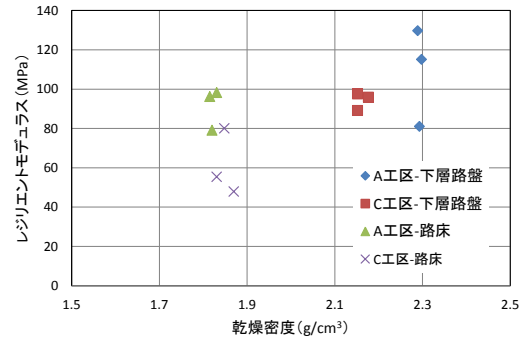
図3 下層路盤と路床のレジリエントモデュラス

レジリエントモデュラス（以下、Mr）は、粒状材料の強度定数の一種であり、材料の支持力性能を表す指標である。A, C工区における下層路盤材と路床土のMr試験結果を図3に示す。下層路盤および路床のMrは、C工区の値のほうがA工区のものよりも小さい傾向にある。

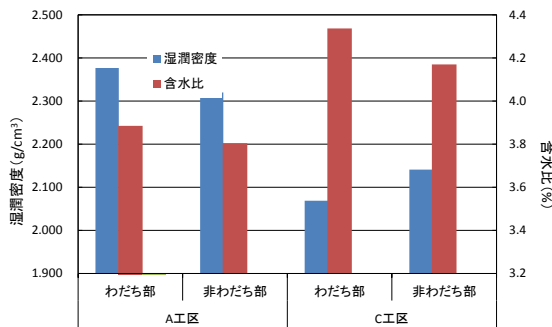
図2 RI計器による下層路盤の密度測定結果

A, C工区における下層路盤の湿潤密度および含水比の測定結果を図2に示す。C工区の下層路盤は、A工区のものよりも密度が低く、含水比が高い。C工区は、雨水の浸入等により下層路盤の脆弱化が生じ、舗装全体が変形しやすい状態と考えられる。

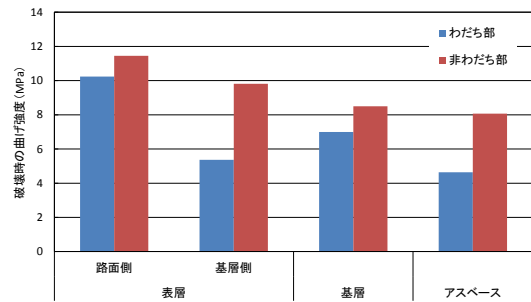
図4 わだち部と非わだち部の曲げ強度の比較

静的曲げ試験は、舗装調査・試験法便覧に準拠し、試験温度は0, 15, 30℃の3水準とした。A工区における各アスコン層の曲げ強度と破壊時ひずみを図4および図5にそれぞれ示す。非わだち部アスコン層の曲げ強度および破壊時ひずみは、わだち部のものよりも大きい傾向が見られる。そのため、交通による繰返し荷重は、アスコン層のひび割れ抵抗性を低下させる要因であることが確認できた。また、アスベースのひび割れ抵抗性が最も低いこともわかった。

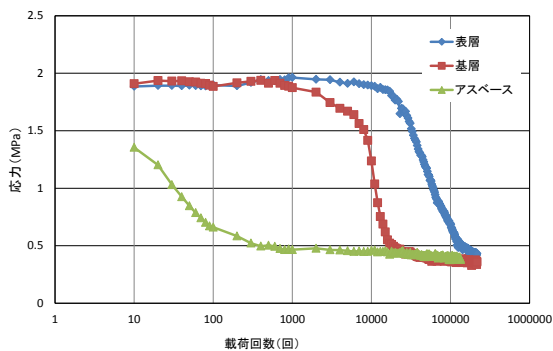
図6 破壊回数と応力の関係

曲げ疲労試験は、舗装調査・試験法便覧の要領に準拠して、A工区のアスコン層で実施した。2点支持2点荷重のひずみ制御方式で、試験温度は0、15、30℃の3水準とし、ひずみ振幅は 300×10^{-6} 、荷重周波数は5Hzとした。荷重回数と応力の関係を図6に示す。アスベースは設定ひずみに達する前に破壊したため、有意なデータを得ることができなかった。そのため、アスベースの疲労破壊抵抗性は、表層および基層と比較して低いことがわかった。また、疲労による破壊回数は、前節と同様に、非わだち部のほうが多く、ひび割れが発生し難い結果となった。
