2016年熊本地震で被害を受けた益城町の地盤震動特性の評価

環境防災研究室 修士2年 内田 至
指導教官 池田隆明, 大塚 悟, 宮木康幸

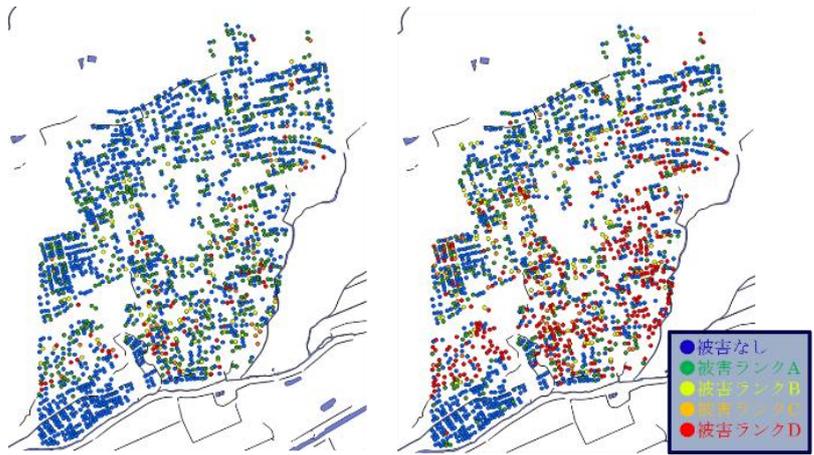
図-2 前震後(左), 本震後(右)の被害

建物被害の区分方法に関する既往の研究としては岡田・高井¹⁾の破壊パターンチャートがある。この破壊パターンチャートは建物の全体的被害について表記されているため屋根の被害も考慮されている。建物被害をDamage Grade という指標を用いてD0からD5の6段階に区分しており、屋根の被害をこの指標に当てはめることで建物の被害を推定した。作成した被害判定指標を表-1に示す。図-2に前震後および本震後の判定結果を示す。明らかに前震後に比べ本震後の被害のほうが大きく、被害進行が確認された。そして比較的狭い範囲でも建物被害の大きさや被害の進行状況に違いが見られた。表-2に建物被害の進行状況を示す。前震後、「被害なし」と判定した1247戸(全体の62.9%)を分析すると、本震後に「被害なし」と判定されたものが78.0%、以下同様に「被害ランクA」が14.5%、「被害ランクB」が0.5%、「被害ランクC」が0.2%、「被害ランクD」が6.8%となった。前震では全く被害を受けなかった建物でも、本震によって被害の最大ランクである「被害ランクD」にまで被害進行した建物が6.8%見られた。さらに前震によって少しでも被害を受けたと判定された建物は、本震によって半数以上の建物が被害進行している。そのため被害を受けた建物は耐震性能が低下し、再び強い揺れを受けたことで被害が進行したと考えられる。

垂直写真を用いた家屋被害の進行状況の推定により、前震後から本震後にかけて建物の被害が進行していることが確認できた。そして被害が進行している建物の多くが前震で被害を受けることで耐震性能が低下し、本震によって再び強い揺れを受けたことによるものだと考えられる。一方で前震では「被害なし」判定から一気に「被害ランク D」と判定される建物も確認された。そして常時微動測定により地盤の卓越振動数を算出した結果、秋津川付近での建物被害の大きさによる卓越震動数の違いが確認された。そのため建物被害原因には地盤特性の影響があることがわかった。

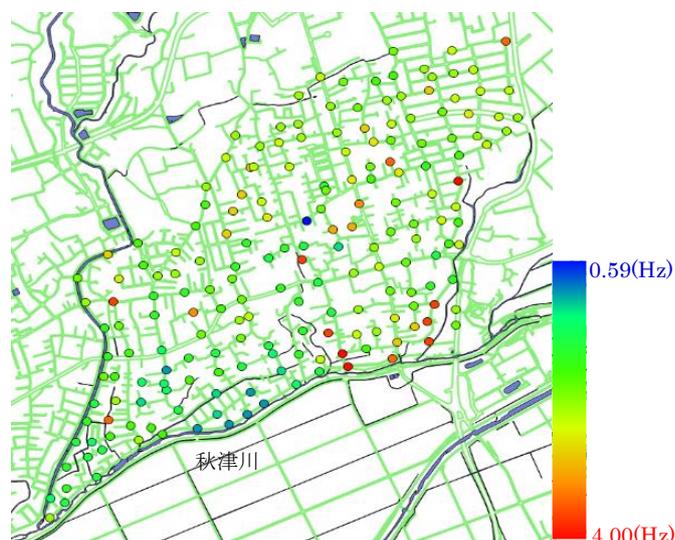
図-4 各地点の卓越振動数

低いデータセットは解析対象から除外した。H/V スペクトルは各セットを単純平均し、卓越振動数を読みやすくするためにバンド幅 2.5Hz（片側 1.25Hz）の平滑化を行った。図-4 に得られた卓越振動数の分布結果を示す。特に建物の被害ランクに差が見られた秋津川の西側と東側では卓越振動数が異なっていることがわかる。
