水難事故防止のための静岡海岸付近の波浪および流況特性の把握

水圈防災工学研究室 四家 哲人 指導教員 犬飼 直之

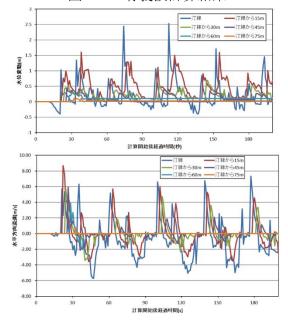
図 2-5 最高波計算結果

今回 CADMAS-SURF 2D を用いて計算を 行った. 計算条件は有義波で波高 2.9m, 周 期 12.0s, 最高波で波高 5.2m, 周期 13.0s とした. 計算の結果有義波で 68m, 最高波で81m 波が遡上していたことがわかった.

計算結果を図 2-4, 図 2-5 に示す. 図は それぞれ上図に水位変動, 下図に流速を示 す.
