水難事故が多発する幕張の浜付近の海象の特徴の把握

水圏防災研究室 勝山 大地
指導教官 犬飼 直之

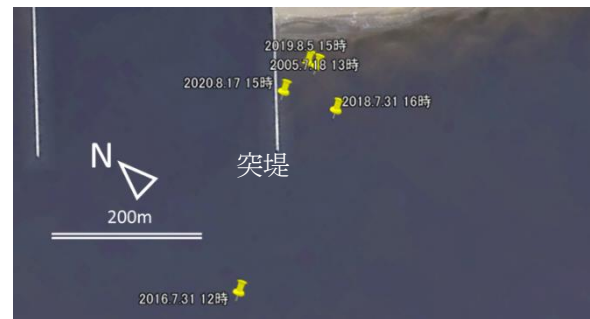
図 2.2.1 幕張の浜の事故発見地点と日時

図 2.2.1 に幕張の浜での水難事故の発見地点と発生日時を示す。全5件の事故はどれも遊泳中や、突堤から飛び込んで遊んでいたところ溺水した事故が多い。2018年からの3年連続事故に関してはどれも突堤横で事故が起きている。

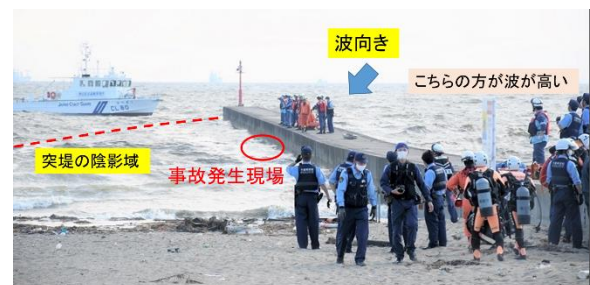
図 2.2.2 2020年の事故発生時の現場の様子

図 2.2.2 には2020年の事故発生時の現場の様子を示す。この時の波向きは突堤反対側方向で、現場付近は突堤の陰影域となるため比較的平穏な水面形に見える。

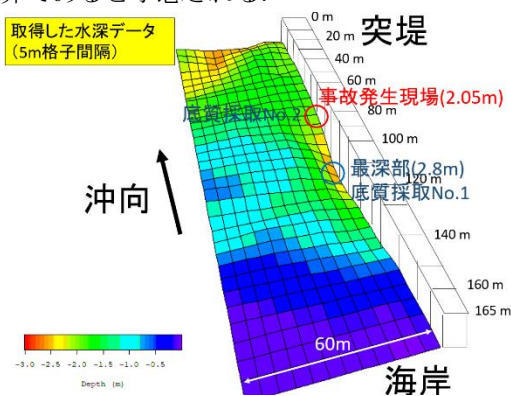
図 3.1.1 幕張の浜の水深データ(5m 間隔)

突堤の東側を鉛直方向に 60m、突堤と水平方向に 165m の区間で水深測定を行った。水深測定方法はメジャーロープに重りをつけて水中に沈める手法を採用し、平面方向に縦横 5m 間隔の格子状に測点を設け、各測点において水深を測定した。図 3 に取得した水深データを示す。突堤の先端を 0m とし、海岸方向に約 63m の地点が事故発生現場であり、水深は 2.05m であった。約 80m の地点が最深部であり、水深は 2.8m であった。これは、回折して入る波が集中することで水深が深くなり、荒れた状況になっていることが予想される。この海岸は沖に 40m ほど進むと水深が 2m ほどになり、足がつかないことが分かる。また、突堤先端付近において、入射波が突堤によって遮蔽されることで陰影域内では水深が浅く約 2m 未満であり、陰影域外では水深が深く 2.5m ほどになっていることも確認でき、水深が変化する部分が突堤が波を遮蔽する境界であると予想される。

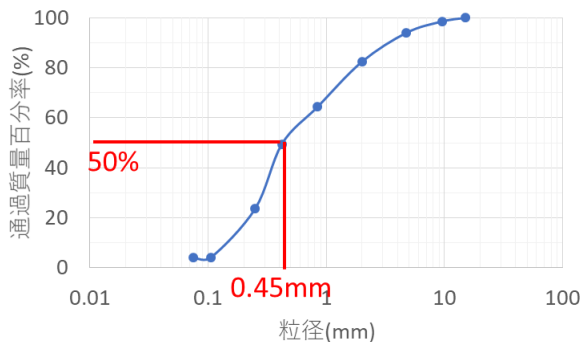
図 3.2.1 試料 No.1 の透過質量百分率

中央粒径は試料No1が0.45mm、試料No2が0.25mmであった。どちらもやや小さい値であった。両者を比較すると、最深部の中央粒径の方が大きい。これより、回折波が最深部に集中することで海底が荒れている状態になっていると考えられる。

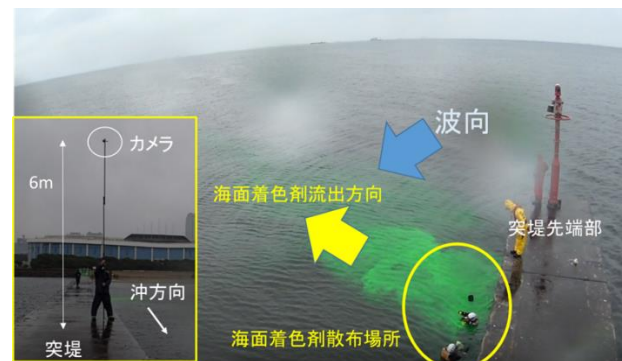
図 3.3.1 突堤先端部の海面着色剤流出状況

事故発生現場から沖へ 10m 間隔で計 6 箇所において、突堤鉛直方向に 5m 遠まで線状に海面着色剤を散布し、流状確認を行った。調査時には波高が 0.2m と低かったが、沖方向に弱い流れが観測された。これより、回折波や反射波は沖へと流れ、入射波と合流していると考えられる。

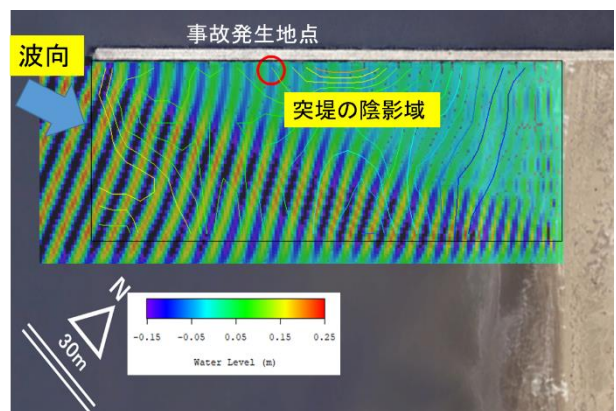
図 4.3.1 2020 年の事故時の水位分布計算結果

2020 年の事故は突堤の背後から波が入射する状況であり、入射波高は 0.4m である。図 4.3.1 から、入射波が突堤に遮られて水位差が大きい場所と小さい場所の差がはっきりと表れている。事故現場は突堤の陰影域である。図 4.3.2 から突堤先端は 0.4m 程であった水位差が事故現場では 0.1m 程度に減衰していることが確認できる。一般的には海水に浮上しているときには鼻上の高さに水面が位置する⁶⁾。計算結果より、2020 年の事故発生時にはこの鼻上の高さを基準として 2.5 秒ごとに目と口の高さを水面が上下していたこととなる。2020 年の事故の溺水原因として、水深が 2.4m と深かったため足がつかなかったこと、該者は遊泳が得意でなかったこと、数秒ごとの水位変化で呼吸困難であったことなどが考えられる。このように、波高や水位差が比較的小さい場合でも事故が発生する可能性があることが判明した。

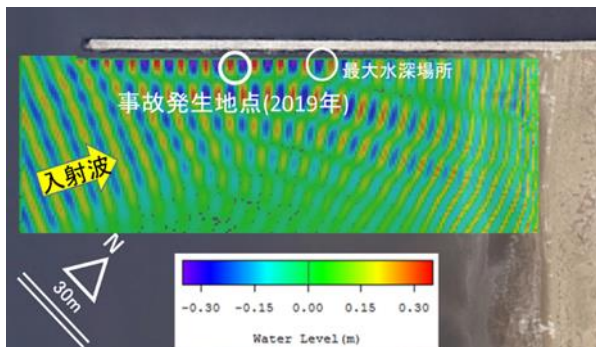
図 4.3.3 2019 年の事故時の水位分布計算結果

次に、2019 年の事故発生時は風向 SSW、波高 0.4m、周期 2.5s であった。図 4.3.3 に 2019 年の事故の水位変

化を示す。入射波と反射波の共振で波長が約半分になっている。また、波高 0.4m の入射波は、突堤横で水位が増大して事故発生現場付近から最深部付近で最大となり、0.9m 程になっている。このように水位差が増大している場所では水底が攪拌されることで、水や砂が激しく動くことで粒形や水深が大きくなっているのではないかと考察する。

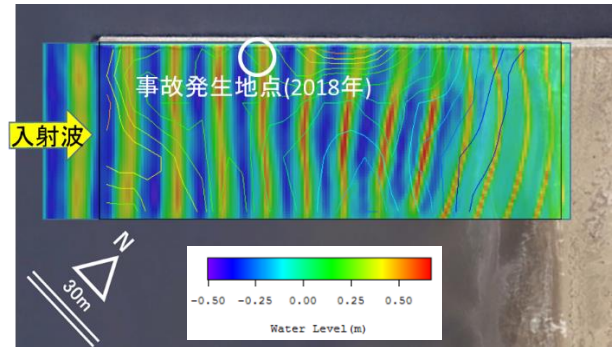
図 4.3.4 2018 年の事故時の水位分布計算結果

2018 年の事故発生時は風向 SW、波高 0.8m、周期 4.0s であった。事故発生地点の水位差は約 0.8m で、入射波高と等しい値を示している。突堤と水平方向に波が入射する場合、事故発生地点の水位差と入射波高がおおよそ一致した値を示すことが確認できる。静水時の平均浮上位置を鼻上と仮定すると、水位差 0.8m の時には極めて呼吸が困難であったことが予想される。以上より、水中に飛び込んだ時の水面は大きく荒れており、複雑な挙動であったことが予想されるため、荒波にもまれて溺れてしまったと考えられる。

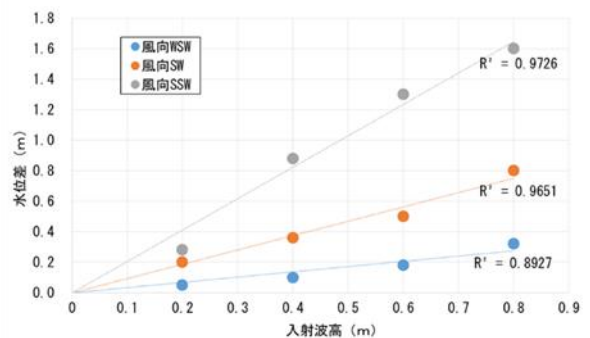
図 4.3.5 入射波高と事故現場の水位差の関係

これらのデータより、入射波高と事故発生地点における水位差との関係について考える。図 4.3.5 に入射波高と事故発生地点の水位差の関係を示す。どの入射角でも、入射波高が大きくなると水位差も大きくなるという相関がみられる。2018 年の風向 SW では水位差と入射波高がおおよそ等しく、2019 年の風向 SSW では水位差は入射波高の約 2 倍、2020 年の風向き WSW では水位差が入射波高の約 2.5 倍である。2020 年事故時の海象は垂直入射、直接入射では波高を 0.2m 程度以下でも発生する。これより、波向き次第で事故現場の波高は高くなるため、波高が低いからと言って安全と言い切ることにはできない。切片を 0 にしたときの近似直線より、相関係数は 2018 年から順番に 0.9726, 0.9651, 0.8927 と、どれも高い相関を表している。

であるため、看板を立てて注意喚起をしたり、立ち入れないように突堤入り口を遮ったりするなどの対策が一番効果的であると考えられる。
