2019年山形県沖による小岩川地区の地震動と地震被害に関する研究

長岡技術科学大学 地震工学研究室 鈴木 陽貴

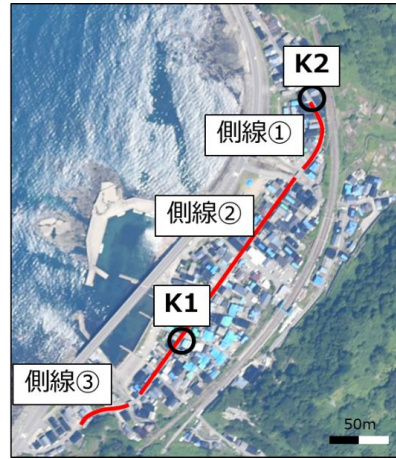
図 2-1 物理探査調査地点

各種物理探査を図2-1に示す側線及び地点で実施した。表面波探査は小岩川地区を南北に縦断するように側線を配置し、常時微動計測地点はK1及びK2地点で実施した。常時微動計測は屋根瓦の被害率に違いが見られたことから小岩川地区内において地盤構造が異なっていると考えたため2地点で計測を実施した。これらの物理探査を実施することで小岩川地区の地盤構造の把握とともに解析パラメータを入手した。また、現地調査におけるヒアリングや地形把握などから小岩川地区は砂や礫が堆積した地盤であることが考えられ、地区南部は比較的硬固な地盤であることが考えられる。

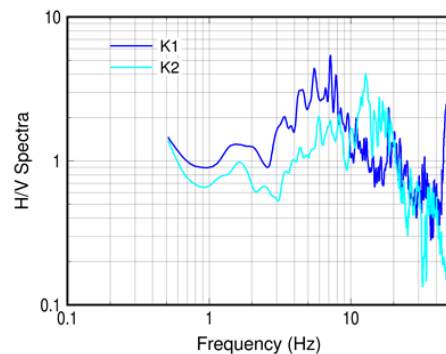
図 2-2 小岩川地区における常時微動計測結果

本計測では、小岩川地域において被害率が高かった地点(K1)と低かった地点(K2)でのH/Vスペクトルを図2-2に示す。被害率が低かった地点(K2)の卓越振動数は10Hz以上であったのに対し、被害率が高かった地点(K1)の卓越振動数は7Hzと木造家屋の固有周期内に入っていることがわかった。また、1/4波長則から表層のせん断波速度を200m/sと仮定すると表層深さはK1地点で7m、K2地点で4m程度という結果となった。これらから被害集中エリアは表層が深くなっていることが考えられる。

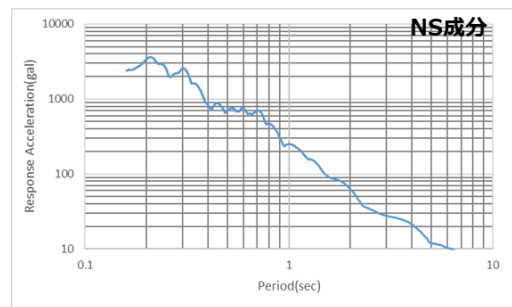
図 3-1 被害大エリアにおける加速度応答スペクトル

さによる影響であると明らかにするために地震応答解析を実施し、屋根瓦被害に最も影響を及ぼしたと考えられる加速度応答の比較を行った。解析結果を見ると、被害の多かったエリアは被害の少なかったエリアの 1.3~1.4 倍の揺れを観測したと想定される。また、2 階建ての木造家屋の固有周期は一般に 0.3 秒前後であることから解析結果を見ると、0.3 秒付近に応答値のピークが存在することから共振現象が発生し、小岩川地区は全体的に大きな揺れが発生したのではないかと想定される。しかし、被害小エリアに関しては屋根瓦が落下するに至らず、軽微な被害にとどまったのではないかと考えられる。この大きな要因として表層深さが影響しているのではないかと考えた。本研究では表層地盤特性と屋根瓦被害に関する研究のうち、地盤による影響の中の加速度応答の比較を行った。今後の研究計画として多次元による地震応答解析や築年数や耐震性能などの家屋による影響を考慮していく必要があると考える。

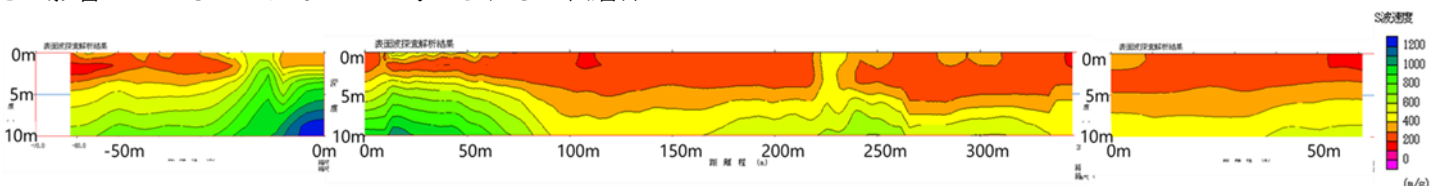
図 2-3 表面波探査解析結果

解析結果を図 2-3 に示す。解析結果を見ると、各側線の連続性が確保されており、ヒアリングや被害状況から推定した小岩川地区の地盤構造と概ね整合していることから本検討の解析精度は良いと考える。しかし解析結果のうち、ごく浅いエリアの S 波速度が不自然になっている地点がいくつか見られる。この地点に関しては、ごく浅い地点の位相速度イメージにおける分散曲線が得られなかったため解析の精度は悪いと考えられる。

各物理探査結果から、小岩川地区の被害が多かったエリアは S 波速度が比較的低いことがわかる。また、常時微動計測による基盤深さの推定と表面波探査結果から $V_s=400\text{m/s}$ 以深から工学的基盤であることが考えられる。これらより、小岩川地区内において地盤構造が異なることが想定され、屋根瓦被害は表層深さが影響しているのではないかと考えられる。表層深
