ステンレス鉄筋を用いた鉄筋コンクリートの耐久性に関する暴露試験

環境社会基盤工学課程 B4

ENKHTUR KHAS-ERDENE

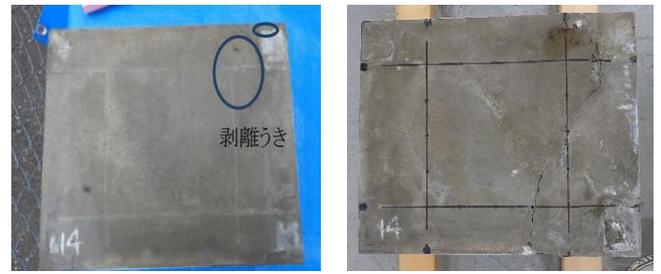
図 3.2-1 2017 年（左）、2022 年（右）の外観調査

供試体を環境に置いた以降、毎年外観目視調査を行ってきた。2022 年の調査結果では、短異-4 の供試体のみ腐食ひび割れが見られた。他の試験体は変状ないであった。2020 年から腐食ひび割れが表面に発生始めた。図 3.2-1 に普通鉄筋と普通鉄筋の組合せの供試体(短異-4)の外観調査の 2017 年、2022 年の写真を示す。

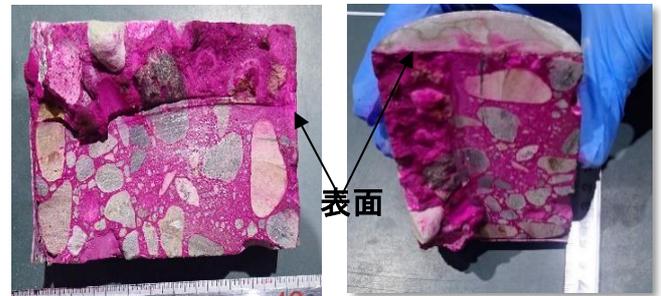
図 3.3-1 短同-1 中性化深さ測定結果

中性化深さ測定試験は原則、JIS A 1152 に従い実施した。供試体からコンクリートコアを採取し、中性化深さ測定を行った。測定結果は、全供試体によって中性化は認められなかった。図 3.3-1 に SUS410 の供試体(短同-1)の結果を例として示す。

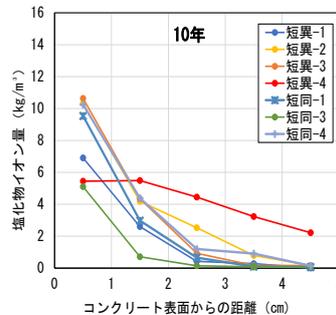
図 3.4-1 全塩化物イオン濃度測定結果 10 年目

全塩化物イオン濃度測定結果は、短異-4 の供試体の結果は 1cm 以降に塩化物イオン量が最も多いであった。外観目視調査で、短異-4 は腐食ひび割れが発生していたことは明らかになって、腐食ひび割れから塩分が浸透して

全塩化物イオンが高くなっていると考えられる。図 3.4-1 に 10 年の全供試体の結果をまとめたグラフを示す。3 年目の結果を図 3.4-2 に示す。3 年目と 10 年目の結果を比較すると、表面からの距離が多くなるにつれ、10 年目の方が塩化物イオン量は多くなっていくことが明らかとなった。

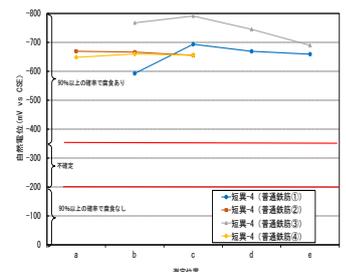
図 3.5-2 自然電位測定結果（短異-4）

自然電位測定は原則、JSCE-E 601 に従った。供試体の端部はつり出してマーキングした箇所毎に押しあてて測定を行った。ステンレス鉄筋はいずれも腐食していないことが分かった。図 3.5-1 に短同-5 の結果を示す。外観調査では、腐食ひび割れが見られていないが、自然電位測定では、90%以上の確率で腐食ありという結果になった。短異-4 の自然電位測定結果を図 3.5-2 に示す。短異-4 の供試体が外観調査で腐食ひび割れが見られていて、自然電位測定でもかなり高い結果で腐食していた。

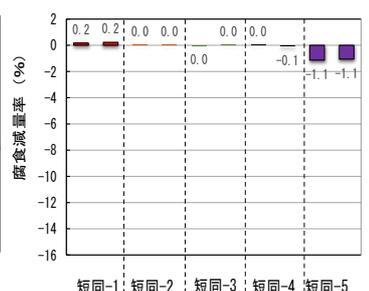
図 3.6-2 腐食減量率（短同）

鋼材腐食面積の 10 年目の測定は、画像処理ソフト“Simple Digitizer”を用いて座標を測定し、腐食面積量を算出した。3 年目の鋼材腐食面積率と異なる算出方法であるため、正しい比較でない可能性がある。図 3.6-1 に腐食面積率（短異）と図 3.6-2 に腐食減量試験結果（短同）のグラフを示す。短同-5 と短異-4 の普通鉄筋のみ腐食したことが分かった。
