福岡県犬鳴川で発生した児童3名溺水事故に関する調査解析

環境社会基盤工学課程 水圏防災工学研究室 塚野 音吾

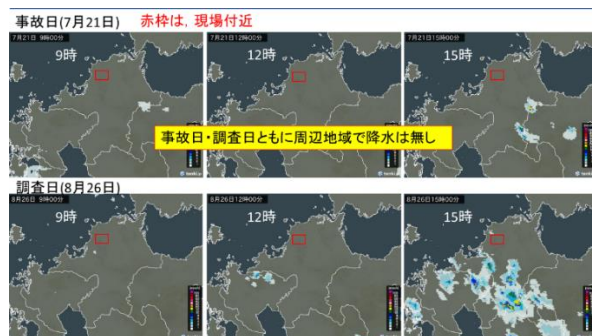
図-2 事故日および調査日の雨雲レーダ

まず、事故日の7月21日と調査日の8月26日についての天候と水位状況の確認をおこなった。Tennki.jpより雨雲レーダによって天候の確認をおこなった。図-2に事故日と調査日の雨雲レーダを示す。両日の9時から15時までの雨雲レーダで確認をおこなった。赤枠が事故現場付近である、両日とも降水は見られなかった。次に水位の確認を国土交通省の水理水質データベースより確認をおこなった。現場から約5km離れた、犬

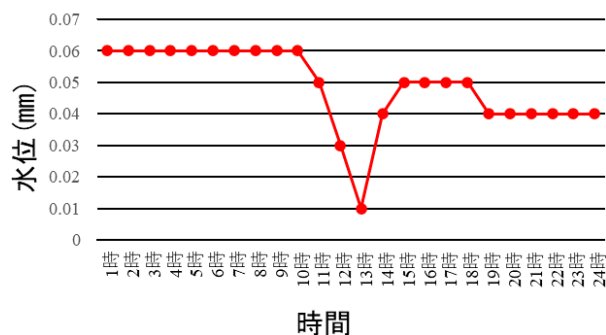
図-3 事故日7月21日の水位データ

鳴山宮田橋水位・雨量計測所から収集をおこなった。図-3.4に水位データを示す。調査日と事故日ともに低水位であった。ため、増水による事故への影響はないと考えられる。

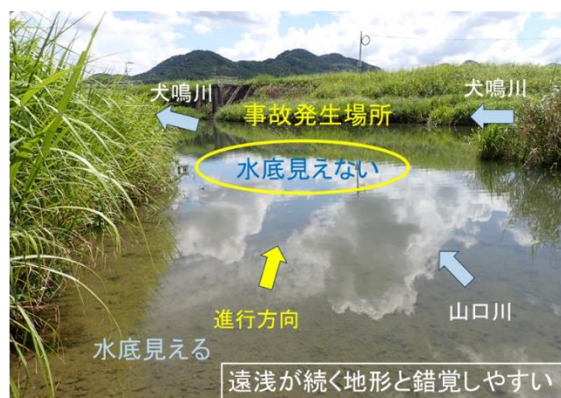
図-6 目視による地形把握

目視による入水場所の地形把握をおこなった。図-6に入水場所から確認した事故発生場所を示す。確認をおこなうと、入水

地点から近い地点は、低水位と確認できる、しかし、事故発生場所を見てみると太陽光の反射によって確認することができないが、近い地点が低水位であるため、確認できない地点も低水位と誤認してしまうとても危険な場所であった。

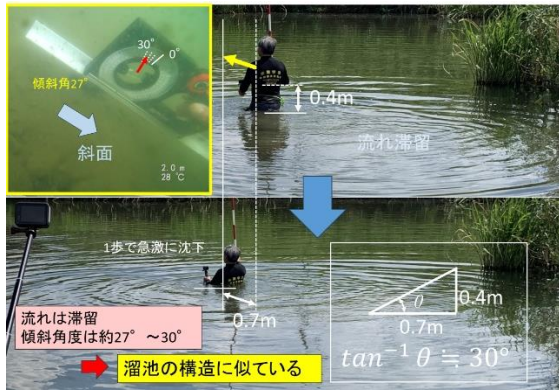
図-7 測量棒を用いた地形把握

測量棒を用いた地形把握がおこなわれた。図-7に測量棒を用いた地形把握結果を示す。測量棒では、定点での水位把握がおこなわれた。作業者が0.7m進むと深さが0.4m低くなっていることが確認できた。このことから、水底の角度はおよそ30°程度であり急角度でありとても危険な地形であったことが確認できた。また、角側器を用いた計測もおこなったが27°となり27°から30°程度の傾斜であった。階段の一般的な傾斜が30°~35°程度となっていて、緩い階段を水中、先が見えない状態で進むことと同じ状況となっていて、とても急角度であることがわかる。

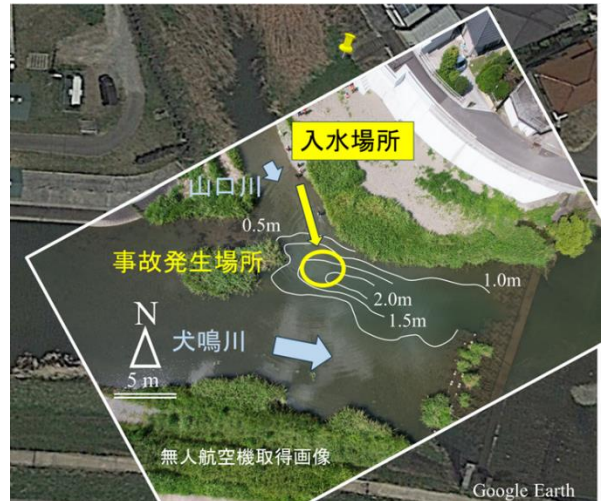
図-9 測深器を用いた測定結果

測深器を用いた平面的な水位の把握がおこなわれた。図-8 に実際に使われた測深器を示す。今回の現地調査で使われた測深器は、浮上式の防水容器に測深器を入れ、作業者が水面を移動することによって、領域の水面を平面的に計測されるものである。測定結果を図-9 に示す。結果から、入水地点は、0.5m 程度であり、低水位であったが、事故発生場所に進むにつれて水位が増加し、深いところでは、2m をこえている。このような地形は、「隠れため池」と呼ばれる地形である。隠れため池とは、水難学会が危険性の周知をおこなうために作られた新語である。このような隠れため池での水難事故は、多発している、とても危険な地形である。

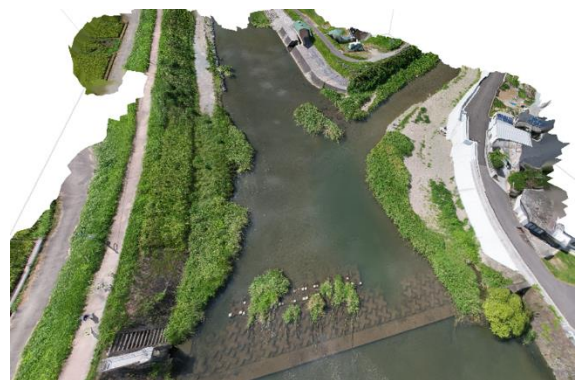
図-10 無人航空機を用いたオルソ画像

現地では、無人航空機を用いた地形把握もおこなわれた。図-10 に無人航空機で撮影した写真を用いたオルソ画像を示す。作成したオルソ画像を確認すると、事故発生場所が入水場所よりも色が濃くなっているこれは、太陽光が川底まで届いていないため、濃くなっている。そのことから、深いところがよりはっきりと確認することができる。

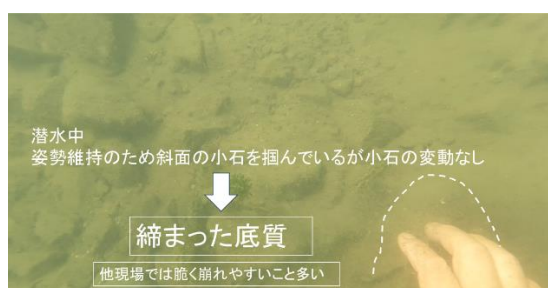
図-11 潜水による低質把握

事故現場では、潜水によって底質の採取が行われた。図-11 に潜水時に撮影した底質を示す。潜水中に姿勢を維持するために

底質につかまっていたが底質に崩れる様子はなく安定している状態であった。しかし、藻やコケなどの短い植生が生えていたため、滑落しやすいとても危険な状態であった。次に、図-12 に採取した底質を示す。採取した底質は、大きな礫状であった。その底質から安息角を求めた。今回の低質から求めた安息角は、 34° から 40° となった、計測した角度と比較をおこなうと、今回の低質は、安定していて、すぐに崩れるような底質ではないと確認することができた。

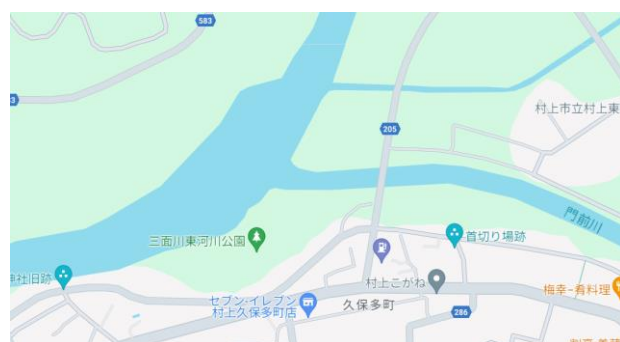
図-12 村上市三面川と門前川の合流地点

そこで、新潟県における川の合流地点の考察をおこなった。図-13 に村上市の川の合流地点を示す。村上市の三面川と門前川の合流地点が危険であると考えられる。この合流地点では、2023 年 8 月 13 日に男性が溺れ、流されたという水難事故が発生している。また、川沿いに三面川東河川公園があり、気軽に入水することができるため、水難事故が発生する可能性が高いと考えられる。
