水難事故に着目した琵琶湖の地形特性および水難事故発生状況について

水圏防災工学研究室 村川 知樹
指導教員 犬飼 直之

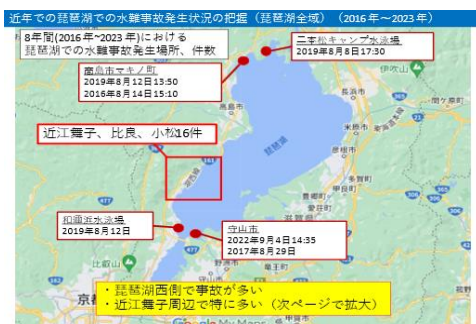
図1 水難事故状況

図1から、2016年から2023年までの8年間で遊泳中における水難事故が22件発生している²⁾。特に、琵琶湖西側の近江舞子周辺では16件発生している。

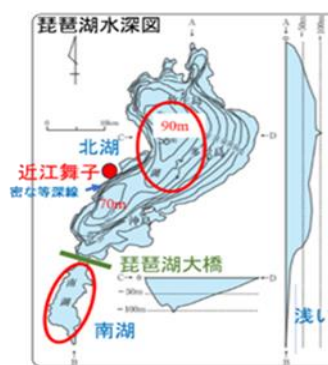
図2 琵琶湖水深図³⁾

れる。図2より、南湖の水深は5m程度と浅いが、北湖では最大で100m程度と深い。西方沖合の近江舞子では急な水深増大がみられる。

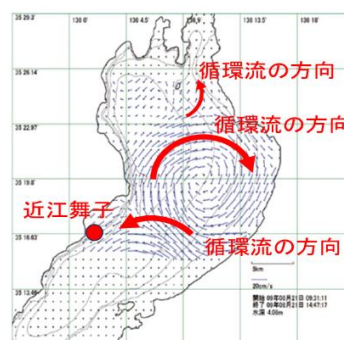
図3 夏季の琵琶湖に見られる環流³⁾

還流と呼ばれる渦状の流れが存在している。図3から、北湖では北から第一還流(左周り)、第二還流(右回り)、第三還流(左周り)の3つの還流がある。近江舞子付近では南向に約10cm/s程度の還流が発生しているが、遊泳者を流すような流れではない。

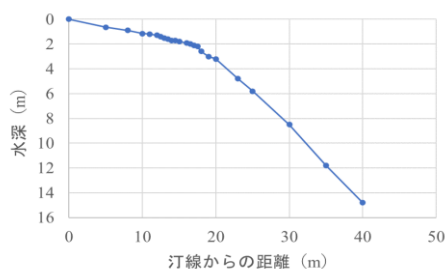
図4 事故現場付近の岸沖方向の水深変化

図4に岸沖方向の水深変化の測量結果を示す。図から、汀線から約18mまでは水深2m程度まで緩やかに水深は増加しているが、20m以上で急激に増大している。

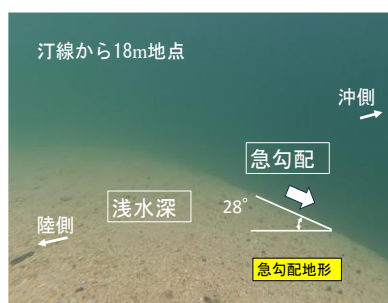
図5 浅水深における湖底地形の変化

また、潜水調査により水底の状況を撮影するとともに底質を採取し中央粒径を求めた。図5に湖底地形を示す。図より、勾配は急激に増大しており、汀線から18m地点で 28° の急勾配であった。図6に粒度試験の結果を示す。図から中央粒径は1.5mmということが分かった。図7に中央粒径と安息角の関係を示す。図から安息角は最小 28.0° 、最大で 35.2° であった。水底勾配は安息角によって決定している。溺れて体が水底についても、勾配が大きいので留まらず深いところへ沈んでいく。また、水底に足をついても足場が崩れ、砂が動くので前に進めず陸に上がれない。

れ直接死に直結してしまう。事故を未然に防ぐために、遊泳区域や水底が見えるか等の確認が必要である。
