## 平野部を流下する河川で発生する水難事故の特徴把握

水圏防災工学研究室：塚野音吾

指導教員：犬飼直之

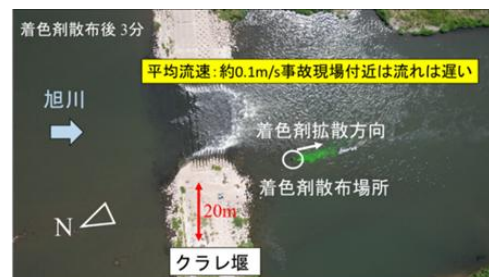
図 4-1-1 着色剤散布場所①

着色剤散布結果を図4-1-1、図4-1-2に示す。着色剤散布の結果、散布場所①では3分後に下流へ約20m拡散し、平均流速は約0.1m/sで、比較的穏やかな流況であった。一方、散布場所②では26分後に上流へ約100m拡散し、平均流速約0.07m/sの循環流が確認された。この循環流は砂嘴周辺の流れの剥離に起因すると考えられ、流速は小さくても岸側への復帰を妨げる可能性がある。

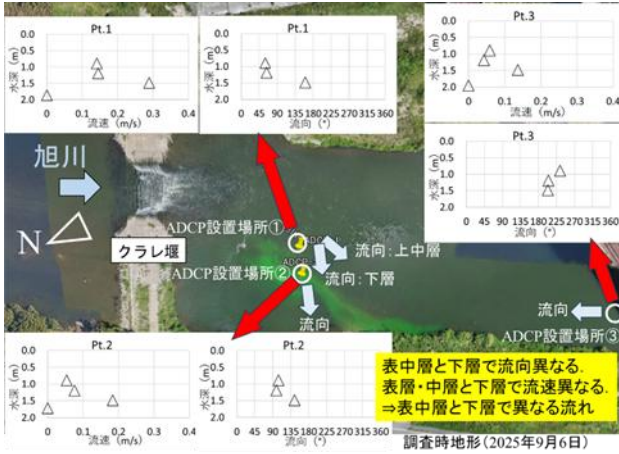
図 4-1-3 ADCP 設置場所と結果

ADCP観測では、地点①・②で下層の流速が表中層より大きく、下層で右岸方向成分が現れたのに対し、地点③では全層で低流速かつ上流向きが卓越した。以上より、本水域には層ごとに流速・流向が異なる3次元の流れ構造が存在し、復帰行動を難しくして溺水リスクを高めることが示唆された。

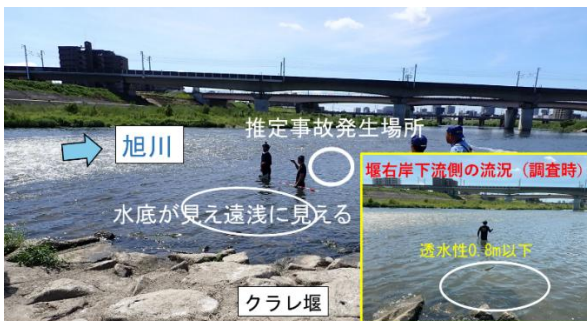
図 4-2-1 事故発生場所付近の地形状況

図 4-2-1 より、入水地点付近では水底が視認できる浅水域が広がっているが、下流方向へ進むと透明度が 0.8 m 以下となり、水底の判別が急に難しくなることが確認された。この視認性の低下により、実際の水深変化を把握しにくく、利用者は浅い地形が連続していると誤認しやすい状況であった。

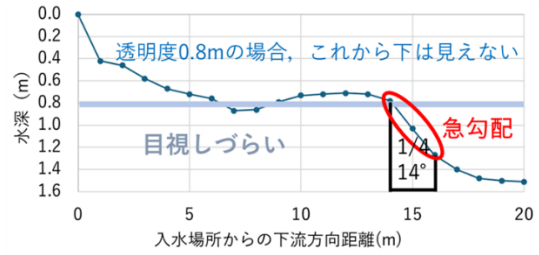
図 4-2-2 入水場所から下流方向の水深変化状況

さらに図 4-2-2 より、入水地点から約 14 m までは水深が 0.8 m 前後で推移している一方、その直後の約 14~16 m 区間では約 1/4 勾配 (約 14°) で水深が急増していた。すなわち、本地点は「見た目には遠浅に見えるが、実際には短距離で急深化する」地形特性を有しており、足底支持を失って姿勢を崩しやすい、高リスクな水域であることが示された。

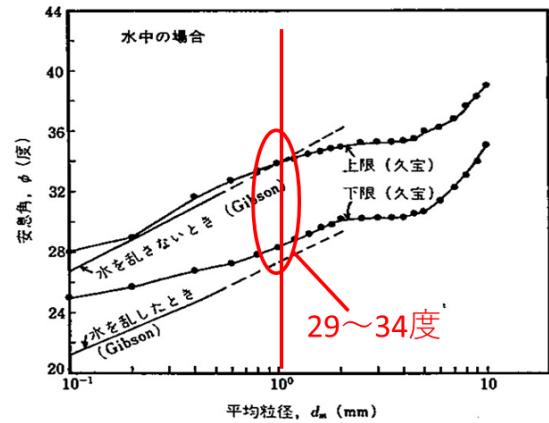
図 5-1-3 平均粒径と安息角

さらに、急激な水深変化が事故リスクを高める要因となり得ることから、白石川の砂嘴形状に着目して落水メカニズムを整理する。白石川の底質は極粗砂に分類され、平均粒径と安息角の関係から安息角は 29~30°程度と推定される。図 5-1-4 に示す砂嘴崩壊状況から、砂嘴先端では人の荷重が加わることで局所的に砂が崩れ、足元の支持力が低下してバランスを崩し、落水に至る可能性がある。すなわち、砂嘴先端では脆弱な水底が形成されやすいことに加え、水底の視認性が低いことで危険を回避しにくく、結果として落水リスクを増大させると考えられる。

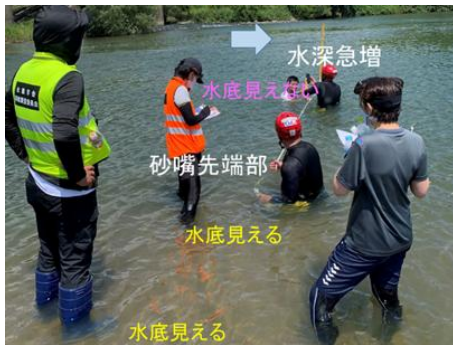
図 5-1-1 事故現場付近の砂嘴の様子

図 5-1-1 より、砂嘴先端部は入水地点付近では水底が見えるが、河川中央側へ数 m 移動すると水底が見えにくくなり、水深が急増することが確認された。このため、利用者は遠浅が続くと誤認したまま急深部へ進入し、足底支持を失う危険が高い。

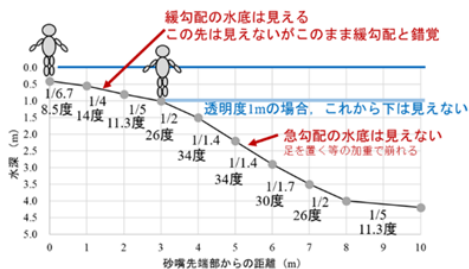
図 5-1-2 砂嘴の水深変化状態

図 5-1-2 より、砂嘴先端から約 3 m までは緩勾配 (約 8.5~14°) である一方、3~4 m 区間で急勾配 (約 34°) へと急変し、水平移動 1 m あたり約 1.5 m 水深が増加する。透明度を約 1 m とすると、この急変部は水面上から水底形状を把握しにくく、水深の急増を事前に認識しづらい。以上より、本地点では「視認性の低下」と「局所的急勾配」が重なることで、姿勢喪失 (転倒) や沈水に至るリスクが高まると考えられる。

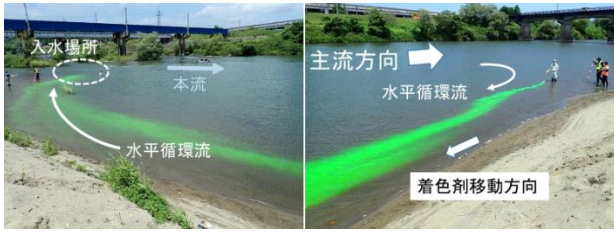
図 5-2-1 着色剤の散布

着色剤追跡により、白石川では砂嘴先端の下流側に、主流とは逆向きの上流向き水平循環流が形成されることを確認した (図 5-2-1)。主流は下流方向へ流下する一方、岸沿いでは上流向きの流れが生じ、砂嘴先端へ向かう逆向き流れが発達しており、事故発生場所付近はこの循環の影響を受ける配置となっていた。また、砂嘴長は約 40 m で、先端部周辺で流れが分岐・再合流することで局所的に複雑な流況が生じていた。このような循環流は主流へ復帰する動きを妨げ、沈水後に浅水域へ戻ることを困難にする要因となり得る。以上の結果を踏まえ、事故地点周辺の流速場および循環構造を定量化するため、数値シミュレーションを実施した。

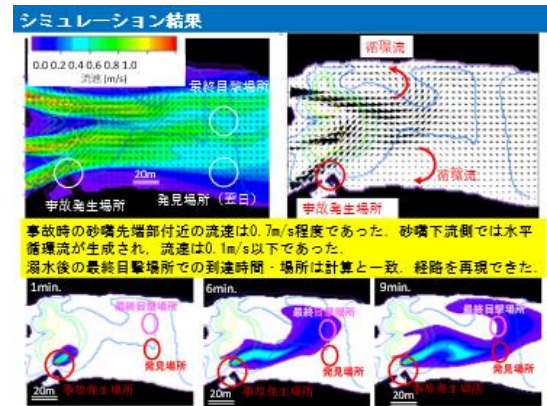
図 5-3-1 シミュレーション結果

次に、図 5-3-1 にシミュレーション結果を示す。数値シミュレーションの結果、事故発生場所周辺では、瀬からの流れの合流により複雑な流況が形成され、砂嘴周辺には低流速の水平循環流が生じることを確認した。この循環流は、

極粗砂の堆積・維持に關与する可能性が高い。また、粒子追跡では、推定事故発生場所から最終目撃場所まで最短約 6 分で到達し、その後発見場所付近にも到達した。発見場所周辺では、床固め地形の影響により滞留しやすい傾向が示され、現地観測結果と概ね整合した。

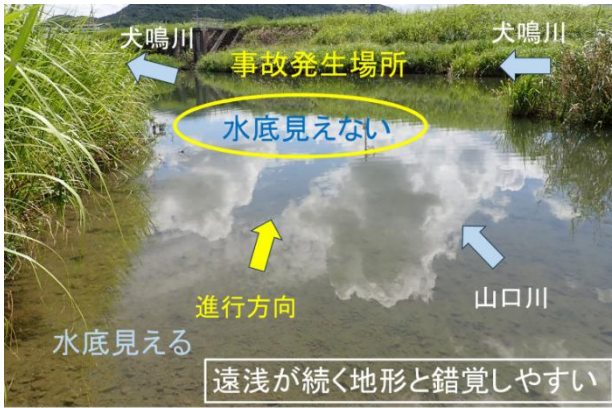
図 6-1-1 犬鳴川の地形状況

入水地点近傍では水底が視認できる一方、進行方向の先では反射の影響で水底が見えず、遠浅が続くように誤認しやすい状況であった。そのため、利用者が地形を過小評価したまま事故発生場所へ進入し、急な水深変化に直面する危険性が高いと考えられる。

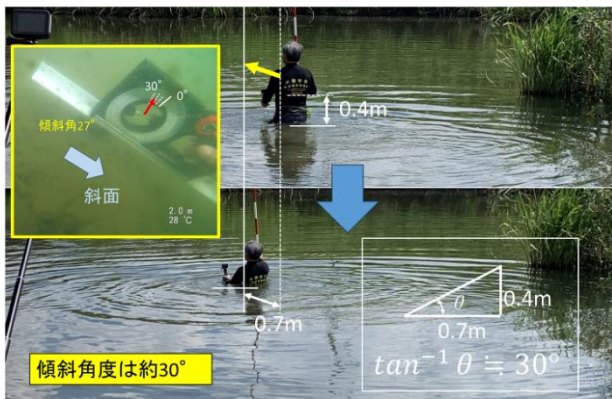
図 6-1-2 犬鳴川水深変化状況

図 6-1-2 より、入水地点からわずか 0.7 m 前進しただけで水深が約 0.4 m 増加しており、水底勾配は約 30°（水中計測でも約 27°）の急斜面であることが確認できる。このため、見た目は穏やか

な浅水域であっても、短距離で足底支持を失いやすく、転倒・沈水につながる危険な地形条件であったと考えられる。
