令和6年能登半島地震における内灘町西荒屋地区の地盤変状の定量化

長岡技術科学大学 齊藤竜也

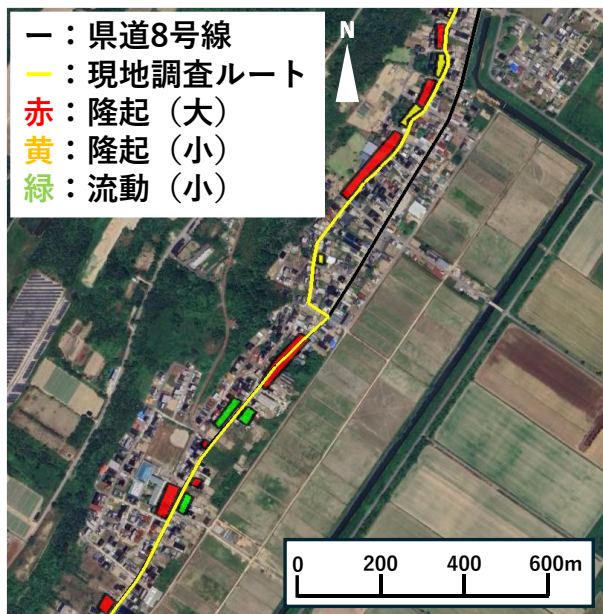
図-3 西荒屋地区の被害分布図

地震発生から時間が経過した令和6年10月6日に内灘町の中でも被害が大きかったとされている西荒屋地区を対象範囲として目視確認により被害発生箇所および被害程度を記録した。目視確認のため被害発生箇所および被害程度の判定は自身の主観が含まれているが、この記録に基づき、被害分布図を作成した。西荒屋地区の被害分布図を図-3に示す。被害分布図より、県道8号線に沿っての被害が多いが、場所によって被害の大きさが異なることが確認された。しかし、目視による被害発生箇所および被害程度の判定は調査者の主観が含まれることや、被害の見落としが生じる可能性があり、目視調査には客観性および網羅性の確保が困難であるという課題がある。

図-3の西荒屋地区の被害分布図と図-4の地形改変場所を比較すると、被害分布と地形改変場所は概ね一致していることが確認できる。このことから、液状化・流動化が広範囲に発生した要因の一つとして、過去の地形改変の影響が示唆される。

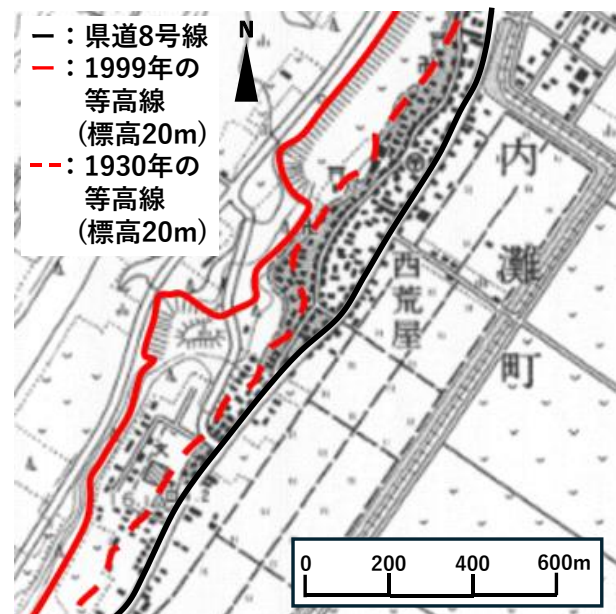
図-4 西荒屋地区の地形改変場所

前述したように、内灘町では過去に地形改変が行われている。どの程度地形改変が行われているのかを確認するために図-4に示す、地形改変前後の旧版地図の標高20mの等高線の位置から把握する。標高20mの等高線は地形改変前後で最大約200m西側に移動していることから、この範囲で地形改変が行われたと考える。

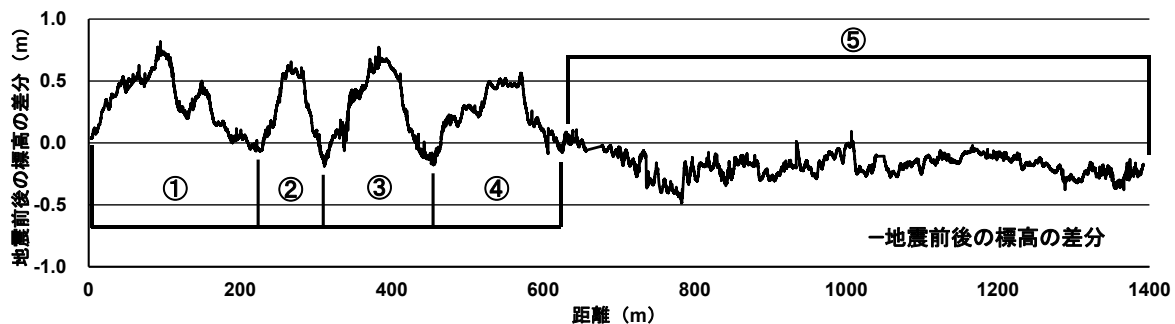
図-12 県道8号線の地震前後の標高差分

地震前後の縦断面の差分により地盤変状の定量化を行った。県道8号線の空中写真を図-11に示し、地震前後の縦断面差分の結果を図-12に示す。なお、差分が正の値の場合は隆起、負の値の場合は沈下を示す。図-12より、①～④の範囲では全体的に隆起が確認され、最大で約+0.8 mの地盤変状が確認された。この隆起は、西側から東側へ地盤の流動が発生し、その流動が県道8号線によってせき止められたことにより生じた可能性がある。一方、①と②の間、②と③の間、③と④の間では周囲と比較して変状量が小さい区間が確認された。①と②の間付近には図-11中の黄色線で示す路地が存在しており、この路地部分では地盤が締め固められていたことにより流動が抑制され、結果として隆起量も小さくなった可能性がある。②と③の間には西荒屋小学校の校舎が位置しており、建物基礎の存在により地盤の流動が抑制されたことで隆起量が小さくなったと考えられる。また、③と④の間には県道162号線へ接続する道路が存在しており、この道路部分でも地盤が締め固められていたことで流動が抑制され、隆起量が小さくなった可能性がある。このように、周辺の構造物や道路によって流動が部分的に抑制されたことにより、隆起量の大きい区間と小さい区間が混在し、結果として県道8号線の縦断形状は波状の変化を示したと考えられる。一方、⑤の範囲では全体的に沈下が確認され、最大で約-0.5 mの地盤変状が確認された。①～④の区間と比較すると⑤の区間では地盤変状が小さい傾向が見られる。これは、県道8号線の西側に位置する旧道が流動を抑制したことが一因である可能性がある。また、県道8号線自体も流動に伴って移動したことで、結果として沈下として観測されたと考えられる。

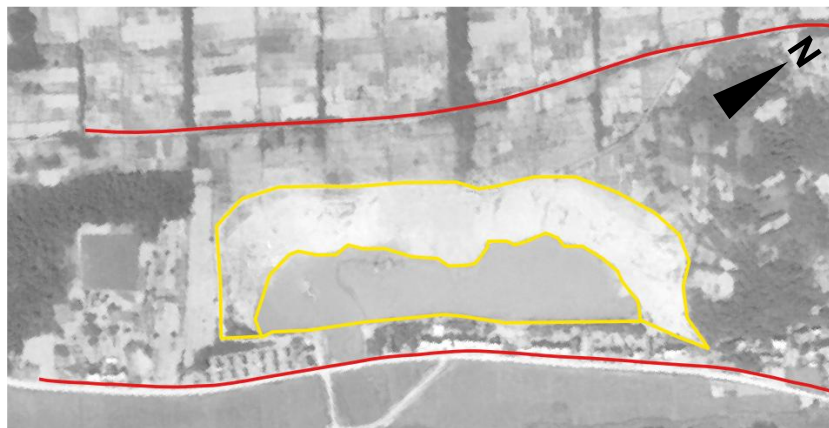
図-13 1962年の西荒屋小学校周辺の空中写真

図-13 に 1962 年の西荒屋小学校周辺の空中写真、図-14 に現在の西荒屋小学校周辺の空中写真を示す。図-13 に着目すると、図中の黄色線で示すように西荒屋地区には池が存在していたことが確認できる。この池が存在していた位置は、現在では西荒屋小学校が建設されている区域に相当しており、当該地点は過去に池を埋め立てることで造成された地盤であることが分かる。

県道 8 号線の縦断解析の結果、小学校周辺において特に大きな隆起が確認された。この結果は、過去の地形改変に伴って形成された地盤条件が、地震時の液状化および地盤流動の発生に影響を与えた可能性を示唆している。特に、池の埋め立てによって形成された地盤は、周囲の自然地盤と比較して締固めの程度や地盤構造が異なる場合があり、そのことが液状化の発生や流動の挙動に影響した可能性が考えられる。

しかし、本研究で実施した地形履歴との比較のみから、液状化および流動化の発生要因を詳細に特定することは困難である。そのため、今後はボーリングデータなどを用いた地盤内部構造の把握や、液状化解析を実施することで、液状化の発生および地盤流動のメカニズムをより詳細に解明する必要がある。
