石川県内灘海岸における離岸流による海浜事故原因解明のための基礎的研究

水工学研究室 米江 駿介

指導教員 犬飼 直之

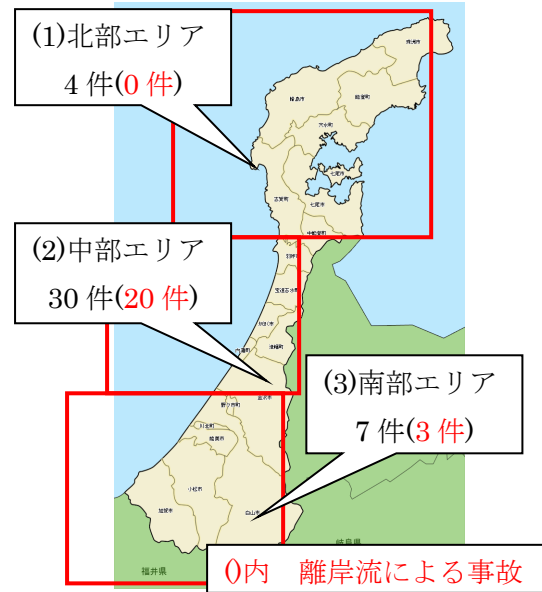
図-1 石川県の海浜事故件数(2008～2013)

今回、新聞記事データベースを用いて過去の海浜事故について調査を行ったが、把握できた件数及び内容が少数であり、全ての事例について十分に把握することができていないと考えられるため、海上保安庁第九管区海上保安本部から事故情報を提供していただいた。その結果を表-1にまとめた。表によると、離岸流に起因するものと考えられる事故は、全海浜事故件数の半数以上発生していることがわかる。また、図-1に石川県の3つのエリアに分類し事故件数をまとめた図を示す。図より、中部エリアの海岸で事故が最も多く発生していることがわかる。このエリアでは広大な砂

浜海岸が続くほか、突堤などの構造物などもある事などから、砂浜の離岸流や構造物付近の離岸流などが発生しやすい地形であると考えられる。

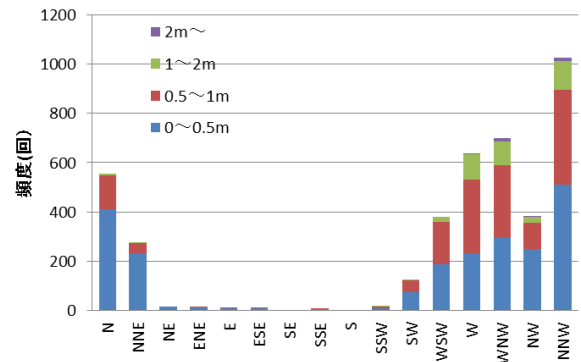
図-2 金沢港沖夏季波向頻度（2008～2013 年、7-8 月）

次に、図-2に金沢港沖の夏季における波高別波向頻度回数を示す。図より、石川県沿岸は地形的にNW～Nの波向が卓越していることが分かる。表-2でも、離岸流による事故時の波向はNW～Nが多いことから、離岸流は日常的に発生する波浪の条件下でも発生している可能性が高いと考えられる。

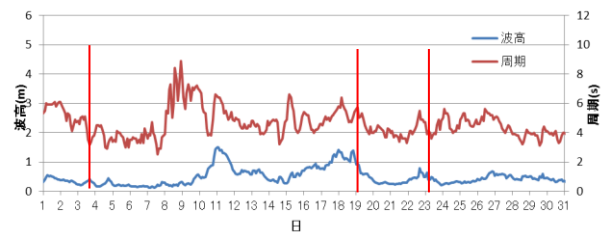
図-3 2011 年 8 月金沢港沖波高・周期経時変化

図-3に波高・周期の経時変化を示す。この図に、離岸流による海浜事故当時の状況をプロットしてみると事故当時は波高1m未満が多く、比較的平穏な波で事故が発生している。また、事故発生時前後の波高・周期についても変動が少なく安定していることがわかる。

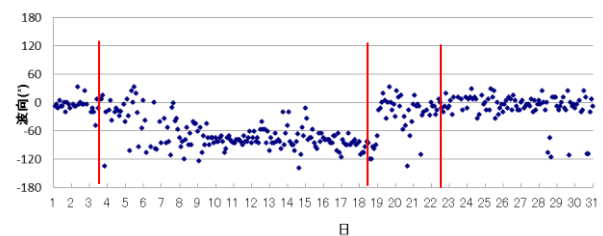
図-4 2011 年 8 月金沢港沖波向経時変化

次に、図-4に波向の経時変化を示す。この図に離岸流による海浜事故当時の状況をプロットすると、事故発生時前後の一番多い波向きはNNE～NWの間であった。また、事故発生前後の波高や波向は変動せずに安定していることから、海象が変化している時ではなく、海象が安定している時に事故が多く発生していることがわかる。

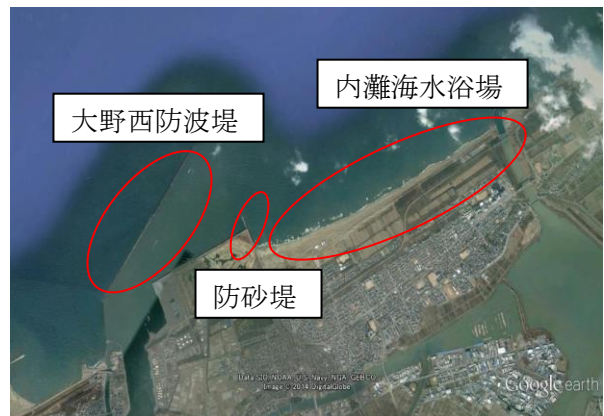
図-5 内灘海岸及び付近の海洋構造物

図-5 に内灘海岸及び金沢港全景を示す。内灘海岸の南西側に金沢港が位置し、その境界となる突堤（防砂堤）よりも北東側が内灘海岸となる。内灘海岸は金沢市内からもっとも近い海水浴場ということもあり、市内外だけでなく県外からの海水浴客も多い海岸である。

ところが、内灘海岸では毎年のように離岸流が原因と考えられる海浜事故が発生しており、大野地区防波堤（西）および防砂堤など海洋構造物の延伸工事が原因で離岸流が発生しやすい地形になったのではないかという意見もある。

がわかっていることから、内灘海岸では日常的に発生する波で離岸流が発生していると考えられる。また、事故発生時の波高は0.5~1.0mが最も多いことから、比較的穏やかな波浪でも離岸流が発生していると考えられる。さらに、図-5より、NNW

の波向は大野西防波堤の影響を受けない方向からとなっており、防波堤の延伸による影響は小さいと考えられる。

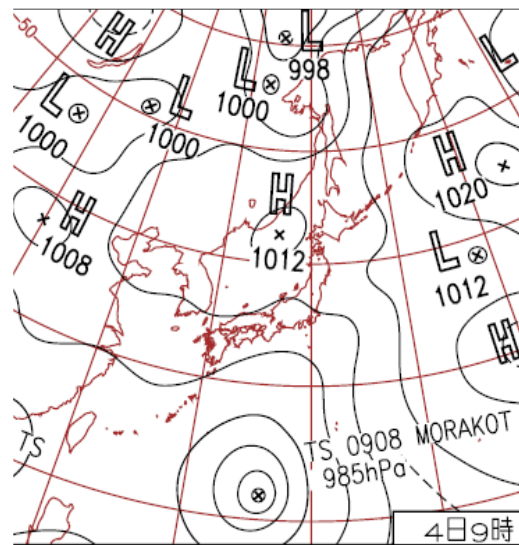
図-6 金沢港沖夏季の波向 NNW での天気図

図-6より、内灘海岸におけるNNW波向時の天気図は、石川県付近の日本海に高気圧があることが分かる。また、この日の波高は0~0.5mものが多く非常に穏やかな海象であることが多い。

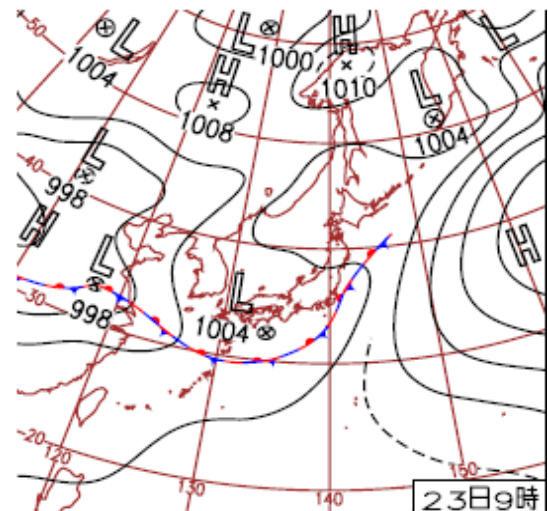
図-7 波向NNWでの事故発生日に多い天気図

図-7より、波向NNWで離岸流事故が起きた日の天気図では、石川県付近に高気圧がなく、西日本に低気圧が発達しながら、石川県に接近していることが分かる。また、離岸流事故発生日の波高は全て0.5m以上であることから、低気圧の影響で通常よりも波高が増大していると考えられる。よって、同じNNWの波向であっても、離岸流事故発生日および静穏時の天気図および天候は異なると考えることができる。

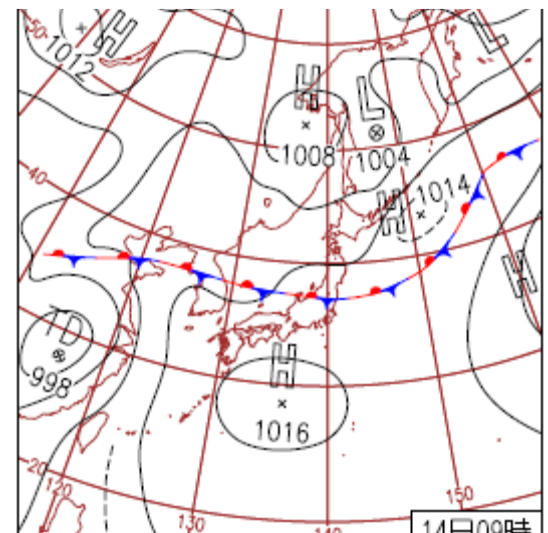
図-8 2013年7月14日の天気図

2010年および2011年、2013年では、夏季においてWNWおよびWSWが最多頻度に近い波向きとなっているが、この時の海浜事故発生件数は2件程度である。この波浪状態時の天候として、例えば図-8に示すような2013年7月14日波向WNWの天気図では、上空に梅雨前線が停滞している。この場合、天候は良好でないことが多いことから海水浴客が減少することで事故件数が少数となっていると考えられる。

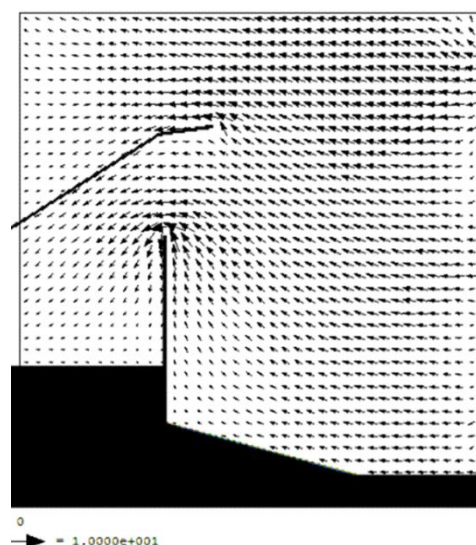
図-9 内灘海岸付近の波向ベクトル
(波高20cm, 波向NNW, 計算開始後3600秒)

図-9より、NNWで入射した波が、海岸付近では海岸に平行な沿岸流となっているが、防波堤付近では構造物の影響をうけ、冲向きとなっている他、防波堤や防砂堤の先端部では特に平均流速が大きいことがわかる。

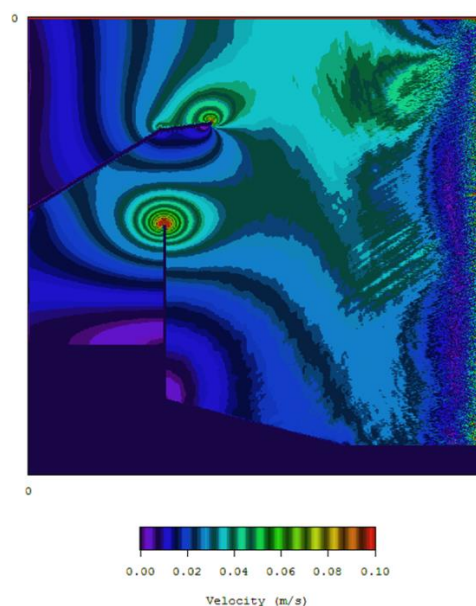
図-10 内灘海岸付近の流速分布
(波高20cm, 波向NNW, 計算開始後3600秒)

また、図-10より、海岸付近の平均流速は2cm/s程度であるが、防砂堤付近の冲向きの平均流速は4cm/s程度である他、堤防や防砂堤の先端部では10cm/sと特に大きくなっていることがわかる。

これらより、小さい波浪条件でも、堤防など海洋構造物付近の平均流速はとても大きいことが分かる。よって、海水浴をする場合、低い波高時でも、防波堤付近では海水浴には安全性の問題から不向きであると考えられる。
