湘南海岸の代表的な海水浴場における水難事故の発生条件の把握

環境社会基盤工学課程 小嶋 美結
指導教員 犬飼 直之

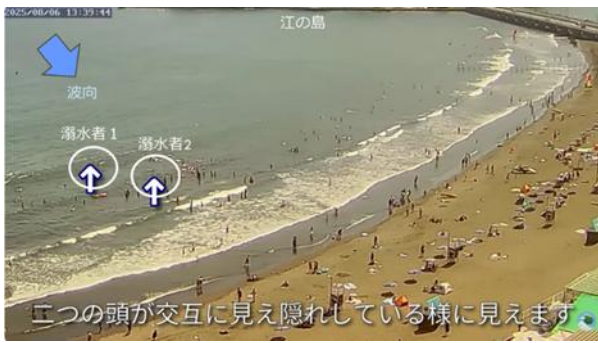
図1 2025年8月6日事故ライブカメラ⁵⁾

映像より、波向は、岸に向かう方向であり、溺水者はさほど沖合に出ている様子はない。また、さほど高くない波高時に、溺水者が徐々に沖に移動する様子が分かった。報道記事でも「沖に流された」と記載されており、沖向きの流れが発生していたことが示唆される。よって離岸流の存在が考えられる。そのため、事故発生場所の地形や挙動などを把握する必要があることが認識できた。本研究では、これらの事故のような離岸流により発生した事故に着目し、事故発生の海象や波浪状況などの傾向を把握する。傾向を把握することで最終的に、事故発生防止策を検討することとする。

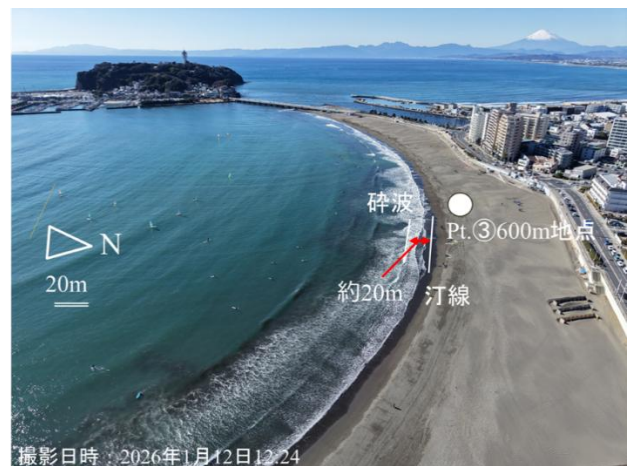
図 19 片瀬東浜調査時無人航空機写真データ

画像に示すように、Pt. ③600m 地点では、汀線から 20m 地点で砕波しており、砕波場所の水深は、岸沖方向深浅測量結果より、0.8m である。ここで、砕波条件式を示す。

この式に前述した水深 0.8m を代入すると、砕波波高は 0.66m であることが分かった。

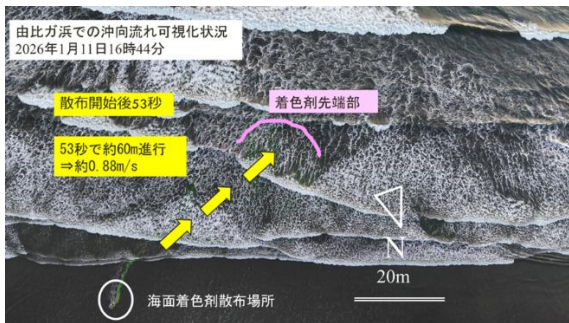
図 20 由比ガ浜海岸の海面着色剤散布状況

図 20 に示す通り、散布開始後 53 秒経過した時点で、着色された波が沖に向かって約 60m 進行していた。よって、離岸流の発生が確認でき、約 0.88m/s の速さで進行していることが分かった。

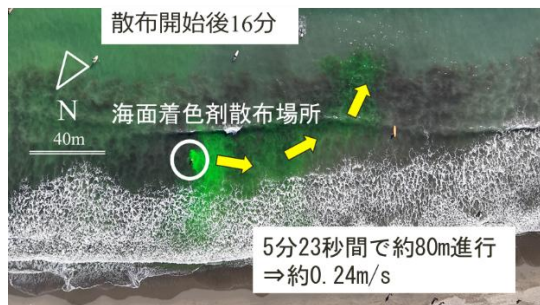
図 21 片瀬東浜海岸 Pt. ③400m 地点散布状況

図 21 に示す通り、Pt. ③400m 地点では、海面着色剤散布開始後 5 分 23 秒間で、約 80m 沖向きに進行している波を確認できた。よって、約 0.24m/s の速さの離岸流が発生していることが分かる。

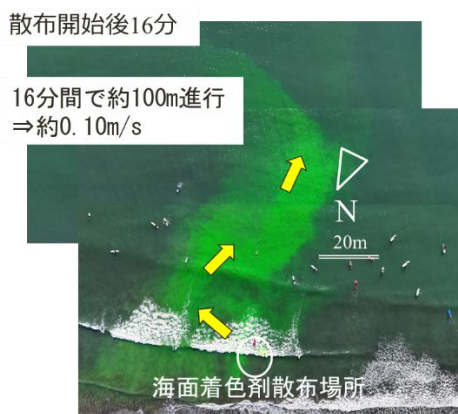
図 22 片瀬東浜海岸 Pt. ④600m 地点散布状況

次に、Pt. ④600m 地点では、海面着色剤散布開始後 16 分間で、約 100m 沖向きに進行している波を確認できた。よって、約 0.10m/s の速さの離岸流が発生していることが分かる。

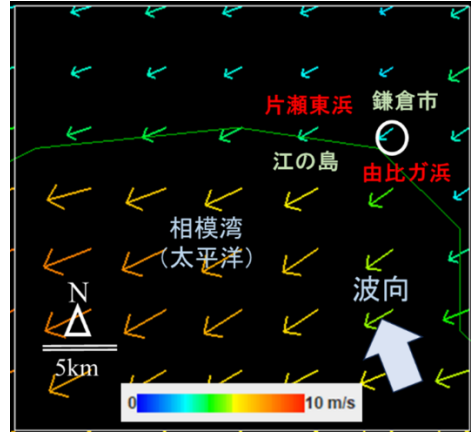
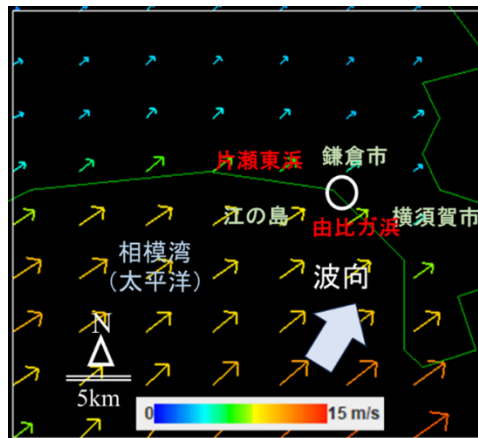
海上風図より、2023年8月11日に発生した事故は沖向きの波向となっている。また、2024年9月21日に発生した事故は岸向きの波向であった。

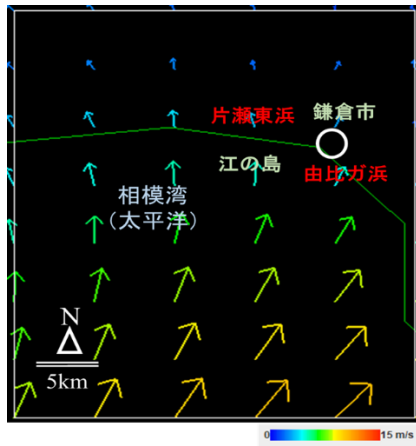
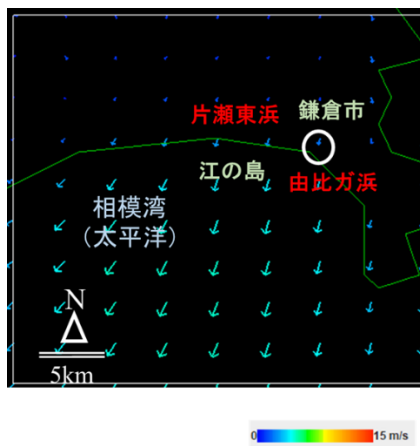
海上風図より、2020 年 9 月 13 日に発生した事故は沖向きの波向となっている。また、2025 年 8 月 6 日に発生した事故は岸向きの波向であった。

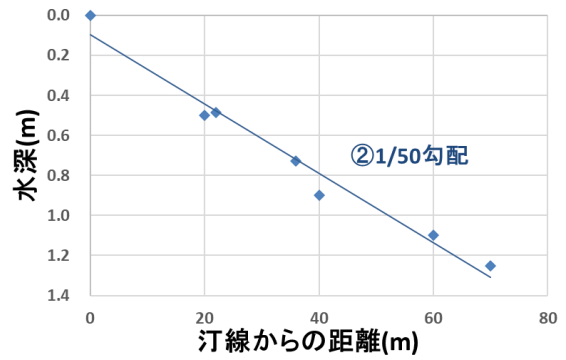
図 27 由比ガ浜海岸事故多発地点水深測量

図 27 より、由比ガ浜海岸の事故多発場所は 1/50 勾配であり、ほかの側線の深浅測量結果をみても、全体的に約 1/55 勾配であり、比較的緩勾配であることが分かる。

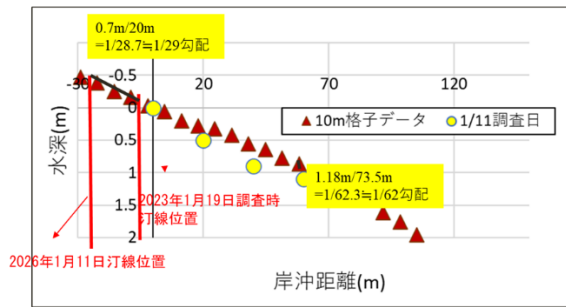
図 28 調査データと 10m 格子データとの比較

由比ガ浜海岸の調査日当日は、海象が悪く、岸沖方向 70m までの測定に限定されてしまった。内閣府の 10m 格子データと比較すると取得したデータに大きな差はないと考えられる。広範囲に地形を把握するため、内閣府の 10m 格子データを用いて比較すると、図より単なる遠浅地形ではなく、途中から勾配が増大する不連続的な海底地形を有しており、これが離岸流の発生及び急激な水深変化による遊泳者のパニックや体力消耗に関与している可能性が高いと考えられる。

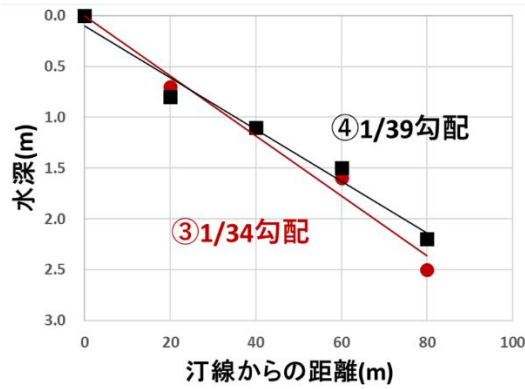
図 29 片瀬東浜海岸の③④地点浅水変形

図 29 に示した浅水変形図を参照すると、岸沖約 40m 付近までは比較的緩やかな勾配を示しているが、さらに沖側では勾配が増大し、より急な海底斜面へと移行している。よって、浅い緩斜面の沖側に急斜面が連続する 2 段階的な地形構造であることが分かった。また、片瀬東浜海岸の事故多発地点の勾配は、1/34 勾配、1/39 勾配であり、ほかの側線を参照しても全体的に約 1/35 勾配であり、前述した由比ガ浜海岸と比較しても、急勾配であるといえる。よって、由比ガ浜海岸と比較して片瀬東浜海岸は、急に水深が深い個所があり、遊泳可能水域がやや狭いと考察することができる。

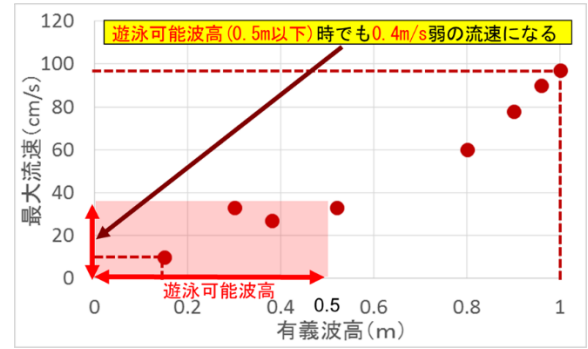
図 30 波高と離岸流速との関係

由比ガ浜海岸では約 0.88m/s の速さの離岸流、片瀬東浜海岸では、約 0.10~0.24m/s の速さの離岸流が確認できた。由比ガ浜海岸の離岸流の速さと比較すると、片瀬東浜海岸の離岸流の速さは、小さくなく、危険性は少ないように見えるが、以下の図 30 に示すように、離岸流は、流速が小さくても十分人を流す力を持っており、注意が必要であることが分かる。

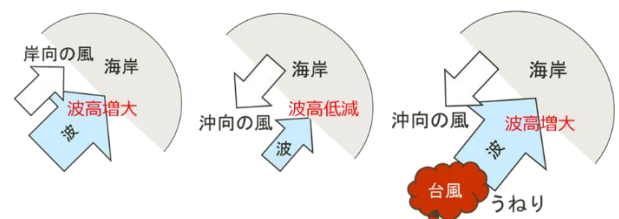
図 31 推察した事故発生条件 (由比ガ浜)

図のように波が岸に沖から直接入射している海象時には、波高が大きくなる傾向があり注意が必要であることと、反対に、沖向きの風向であっても、沖に台風や低気圧が存在している場合などの高波浪時には、事故発生の危険性が増すことが考察できる。

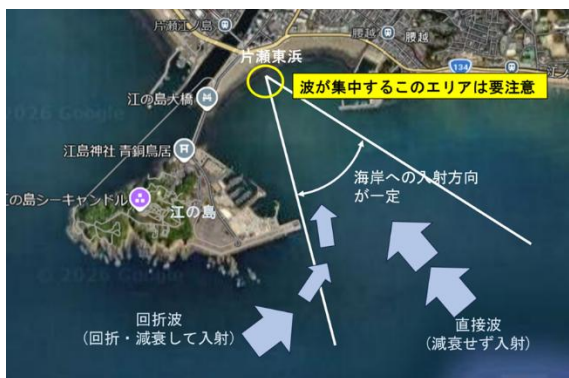
図 41 片瀬東浜海岸地形による波の入射

片瀬東浜海岸は、江の島及び周辺構造物の影響を受ける地形条件下に位置しており、沖から直接入射する波浪の伝播特性に空間的な偏りが生じやすい海岸である。特に、沖からの直接入射に加え、江の島周辺で回折した波が同一海域に収束することにより、沿岸の一部区間において波エネルギーが局所的に集中する傾向がみられる。このような波の集中域では、沖の有義波高が比較的小さい場合であっても、沿岸付近の砕波強度や流況が局所的に強化される可能性がある。波のエネルギーの集中的な入射は、砕波地における沿岸流及び沖向きの流れを促進し、離岸流の発生や強化につながる。したがって、片瀬東浜海岸では波高が比較的低い海象であっても水難事故が発生しやすい、潜在的リスクの大きい海域であることが考察できる。
