長岡技術科学大学公開シンポジウム
7.13新潟豪雨災害の調査分析 - 復興に向けて -

信濃川改修計画と刈谷田川合流点処理計画について

国土交通省信濃川下流河川事務所

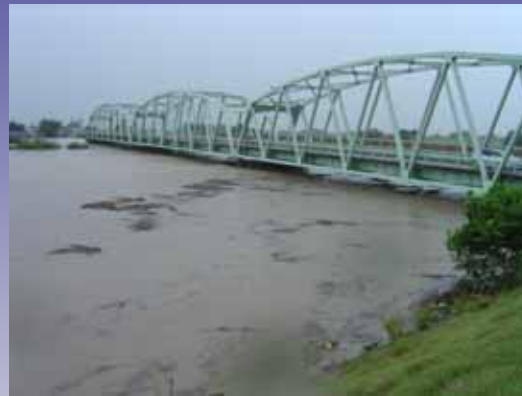
支川の出水状況(五十嵐川合流点 / 13日PM)

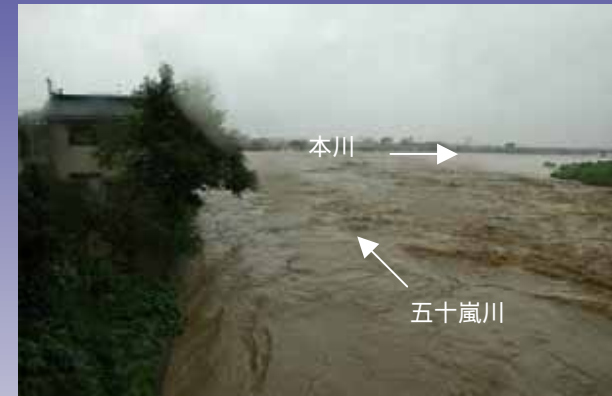
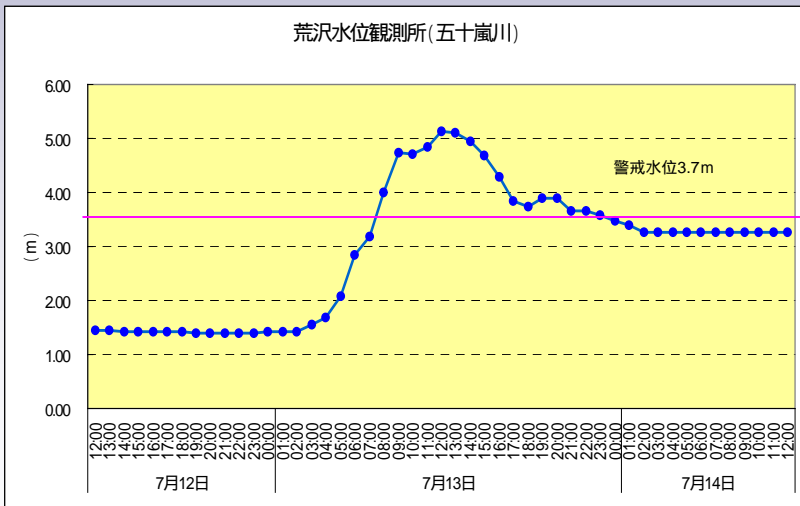
既往最高水位の比較

尾崎	荒町	保明新田	臼井橋	新酒屋(酒屋)	帝石橋
昭和36年8月	11.86	-	-	-	-	2.67
昭和44年8月	10.24	-	7.82	-	3.75	2.22
昭和53年6月	10.53	10.51	7.45	-	4.13	2.00
昭和63年7月	9.06	8.83	6.85	4.32	3.05	1.45
平成16年7月	11.02	10.78	8.21	5.03	3.75	1.98

支川五十嵐川では急激な水位上昇が見られる。

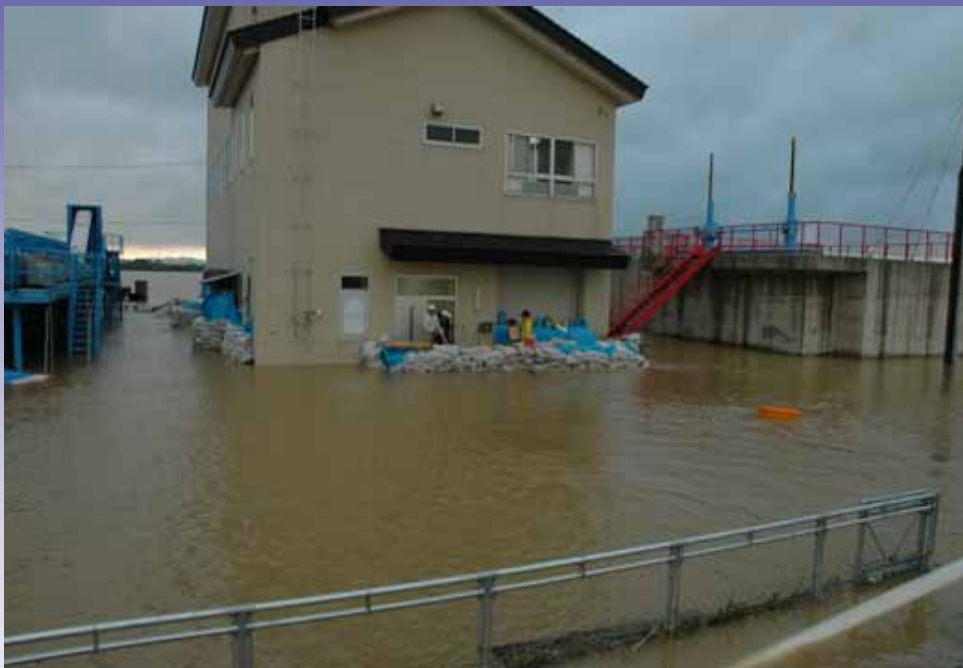
中之島町入沼

大沼排水機場が浸水
(7月14日明け方)

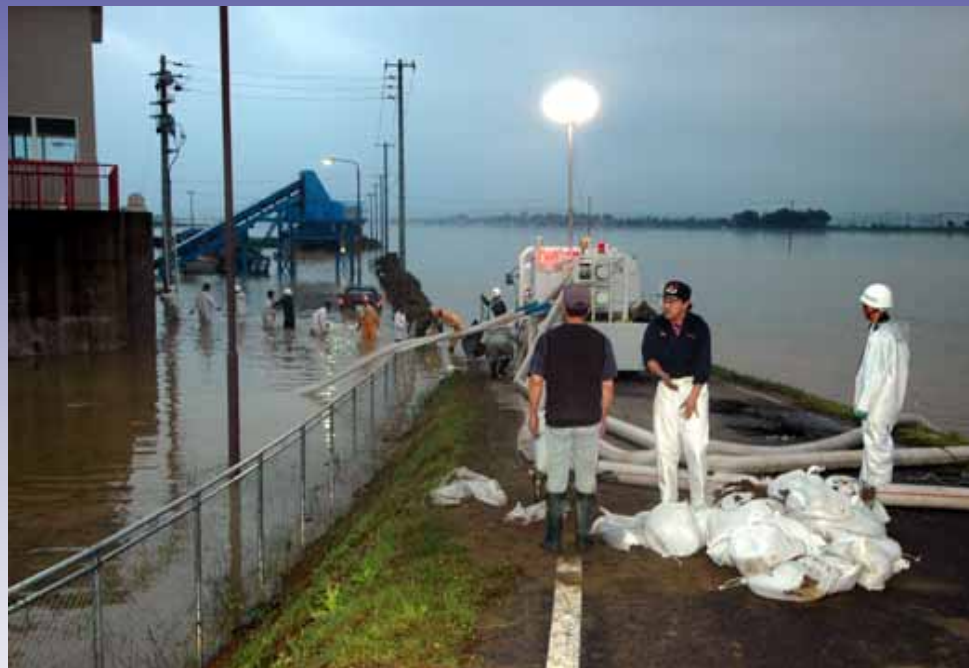
排水ポンプ車による排水作業を実施
(7月14日明け方)

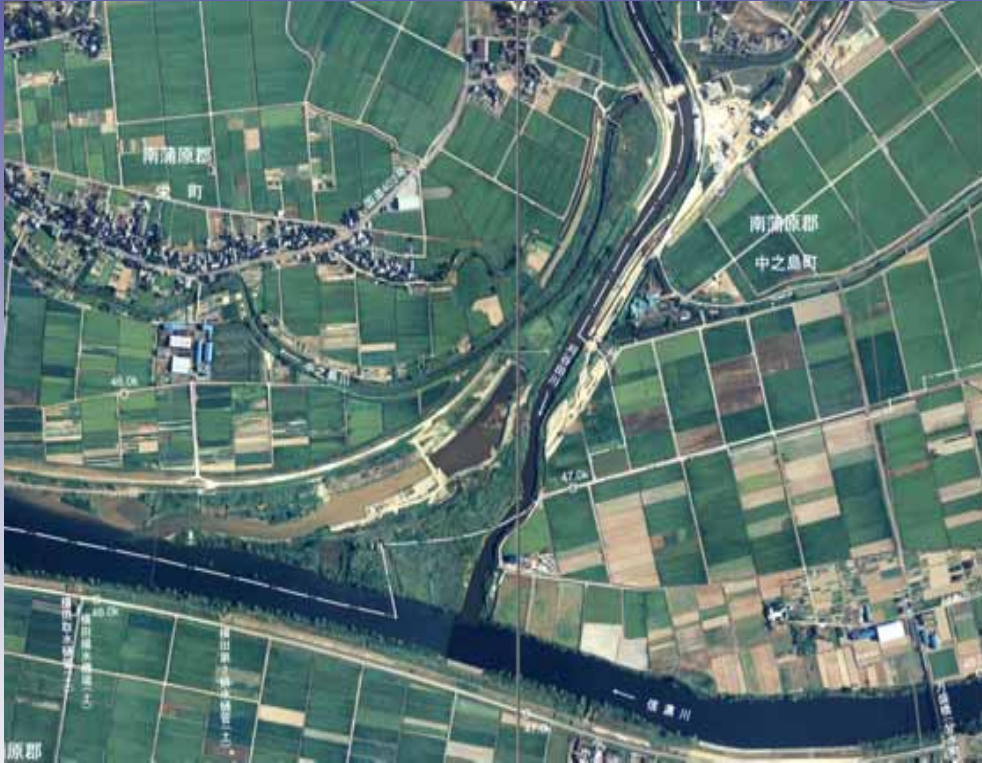
刈谷田川合流点(出水前)
平成11年8月撮影

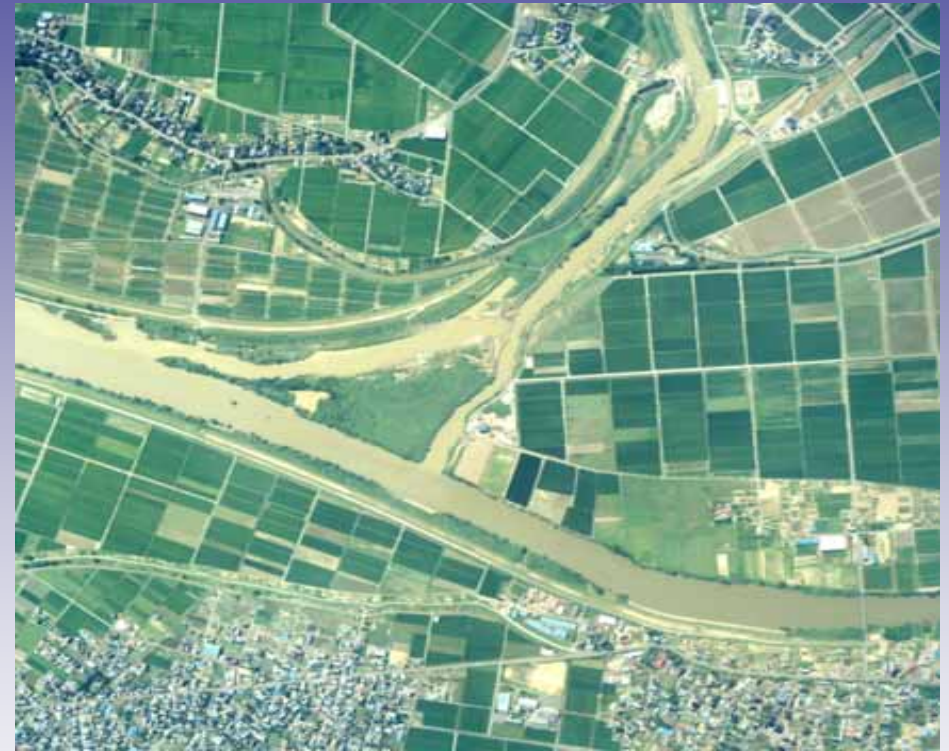
刈谷田川合流点(出水後)
平成16年7月23日撮影

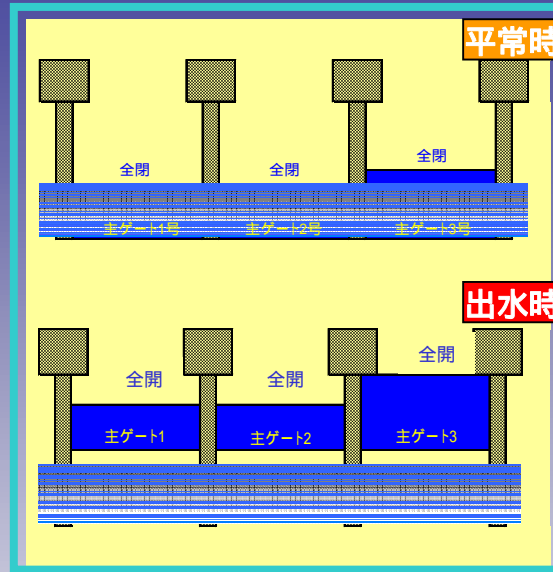
蒲原大堰

見附流量が $270 \text{ m}^3/\text{s}$
 荒沢流量が $270 \text{ m}^3/\text{s}$
 に達した場合

見附流量が $380 \text{ m}^3/\text{s}$
 荒沢流量が $330 \text{ m}^3/\text{s}$
 に達した場合

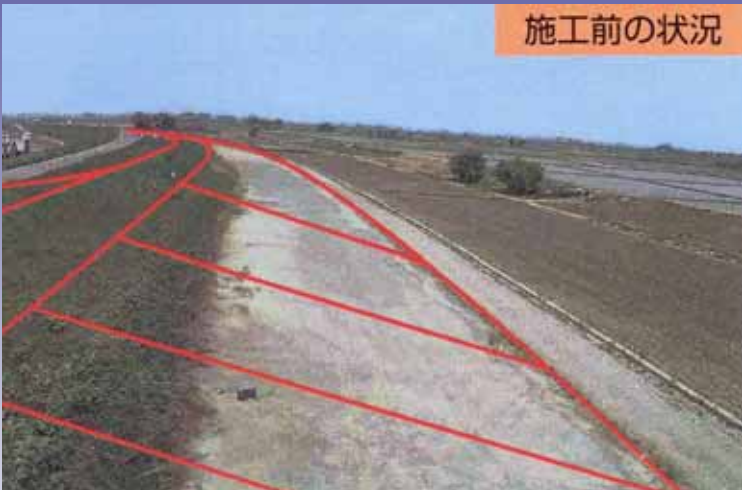
施工前の状況

刈谷田川・五十嵐川の復旧事業による流量増に対応するため、築堤を主体とした改修を緊急的に実施します。
