### 3. 刈谷田川河道における洪水の挙動

#### 3.1 刈谷田川の洪水氾濫被害

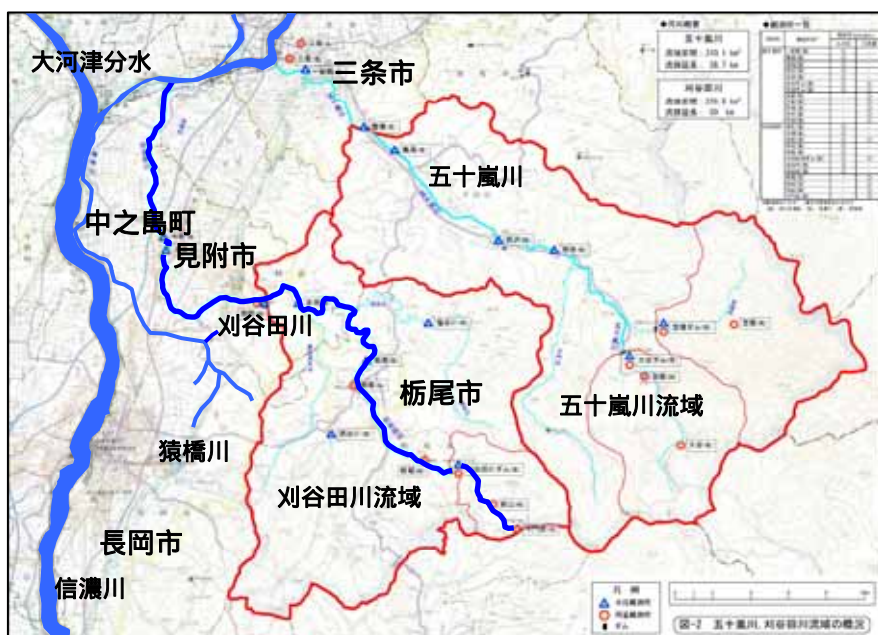
図 3-1 7.13 水害 刈谷田川・五十嵐川流域図(猿橋川含む)

刈谷田川は、新潟県が管理する一級河川であり、上流端の刈谷田ダムから下流端の信濃川合流点までの延長距離約 50km、流域面積 239.8km<sup>2</sup>となっている。刈谷田川の諸元については表 3-1 にまとめて示す。図 3-1 には刈谷田川の流域図を示している。今回、ほぼ同時に水害が発生し

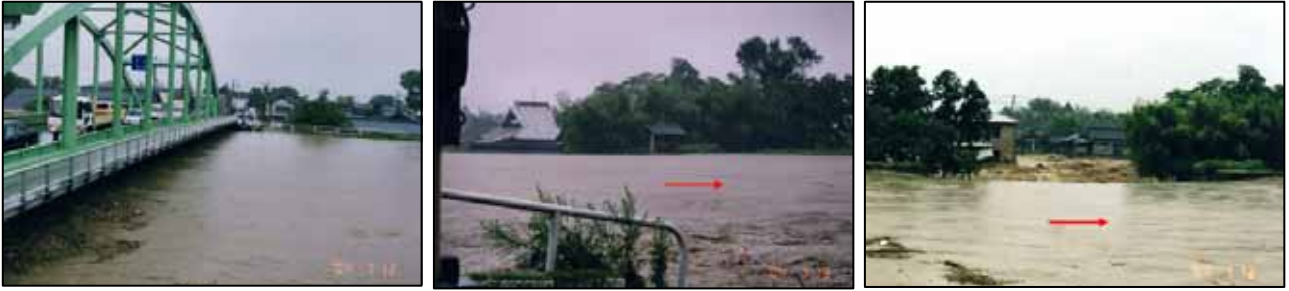
写真3-1～3-9 には刈谷田川の災害発生時の当時の被災状況および土木学会調査団が踏査した時点での被災地の様子を示している。写真3-1～3-3は最も激しく破堤した中之島町破堤点の越水開始時から仮復旧中の7月19日までの推移を示している。越水が先行し、その後で破堤が急激に進行したと思われる。越水後、落ち堀りが堤防背後地に形成されている。破堤の強い勢いで近隣住宅が激しく損壊し、破堤点直背後の妙栄寺が消失している。

写真 3-1 中之島町破堤現場の推移（左：越水直前，中：破堤前越水，右：破堤後）

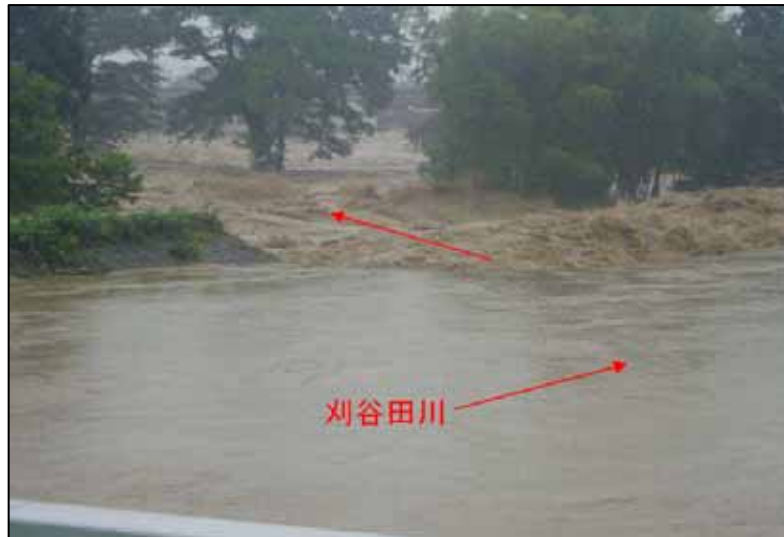
写真 3-2 中之島破堤点の破堤状況（国交省北陸地方整備局撮影 7.13）

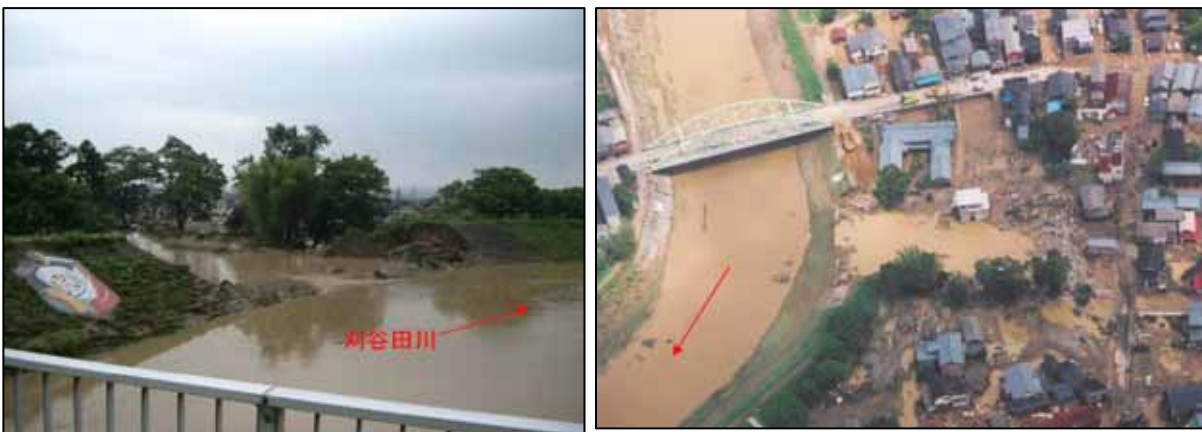
写真 3-3 中之島破堤点の破堤状況（左：国交省北陸地方整備局，右：新潟県 いずれも 7.14 撮影）

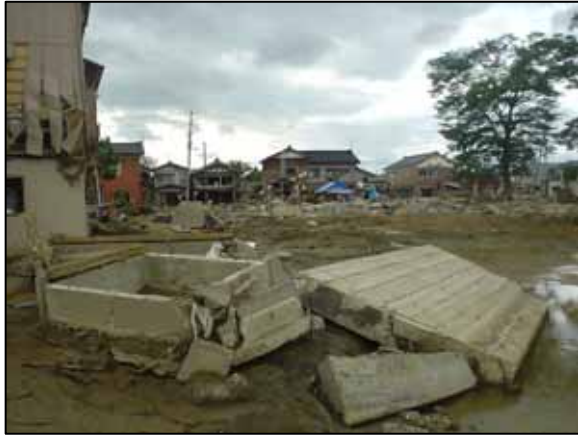
写真 3-4 中之島町破堤現場  
土木学会調査団 7.19 撮影

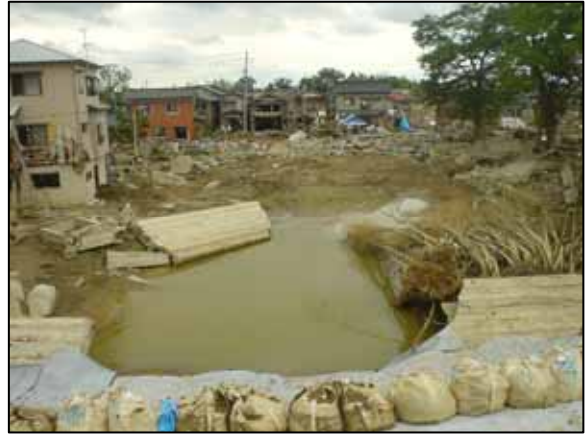
写真 3-5 中之島町破堤現場の落ち堀り  
土木学会調査団 7.19 撮影

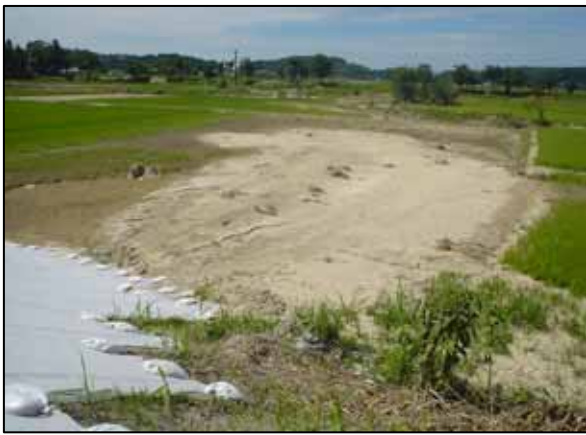
写真3-4～3-9は中之島よりも上流の氾濫原および刈谷田川との合流点近くの稚児清水川の堤防底部の写真である。流出した土砂と堤防におけるパイピング現象の痕跡が窺われる。猿橋川の氾濫原では冠水状態が長期間継続し、農作物に大きな被害が生じた。

写真 3-6 見附市明晶町右岸氾濫原  
土木学会調査団 7.19 撮影

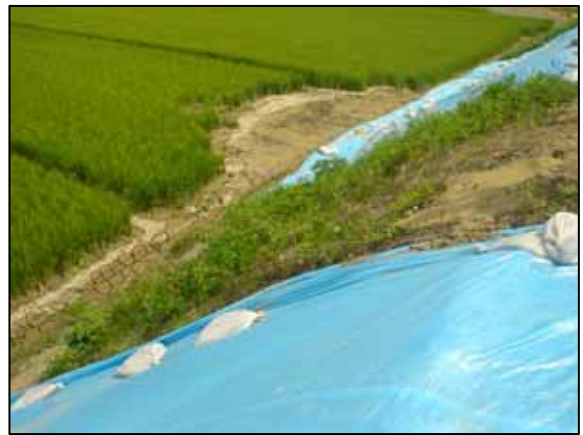
写真 3-7 稚児清水川左岸堤防端部  
土木学会調査団 7.19 撮影

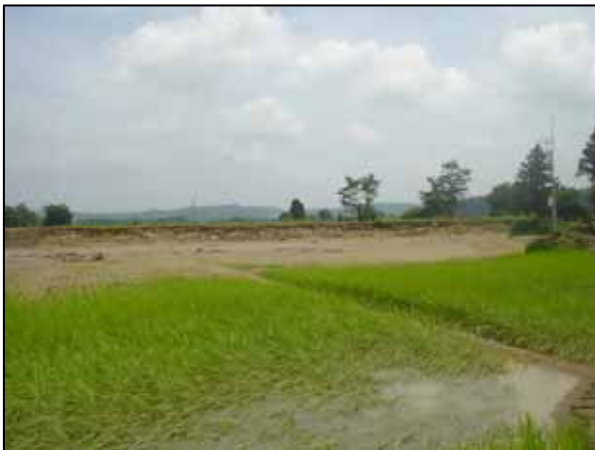
写真 3-8 見附市河野町氾濫原  
土木学会調査団 7.19 撮影

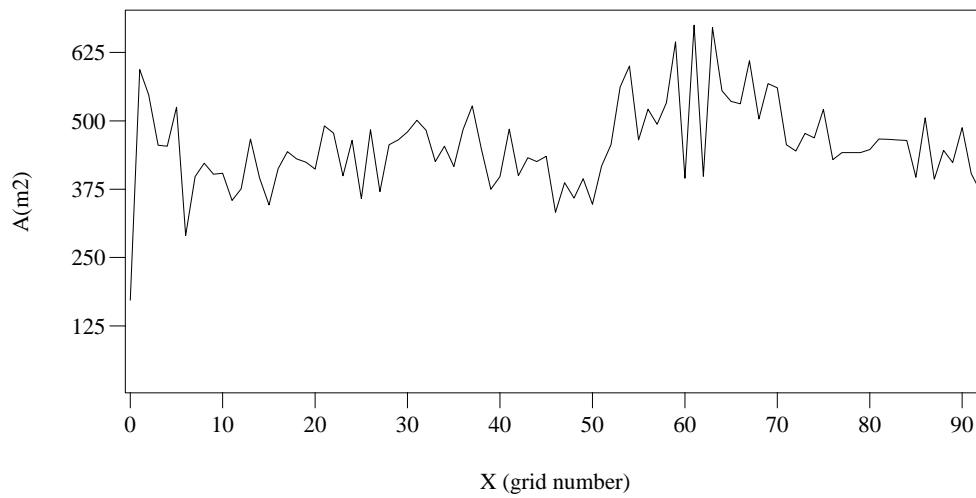
図 3-12 上下にはそれぞれ、13日正午での河積(A)と川幅(B)の縦断方向分布を示す。河積、川幅は縦断方向に変動しており、大堰水位観測所から破堤点に至る領域(図面の grid number 50 から 55 程度)では狭窄部が生じており、河積、川幅ともに小さな値を取る断面があることがわかる。断面データを参照すると、水深は例えば三条市で水害を生じた五十嵐川に比して深い、川幅 B が 70m 程度とかなり狭い。このため河道が狭窄している影響は河積でも認められるが川幅に顕著に現れている。

図 3-12 河積 (A) と川幅 (B) の縦断分布 (計算結果)  
13 日正午(破堤の約 50 分前)
