4 . 刈谷田川における氾濫シミュレーション

4.1 はじめに

4.2 氾濫流の数値計算法

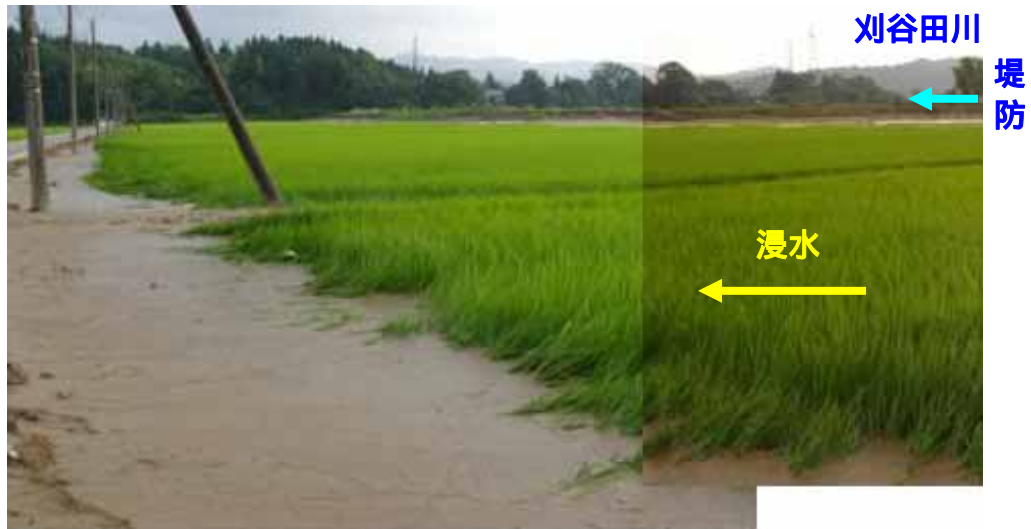
写真 4-1 浸水被害状況（見附市宮野原町付近）

（平成 16 年 7 月 18 日、左岸より下流方向を撮影、宮野原の集落は一時孤立した）

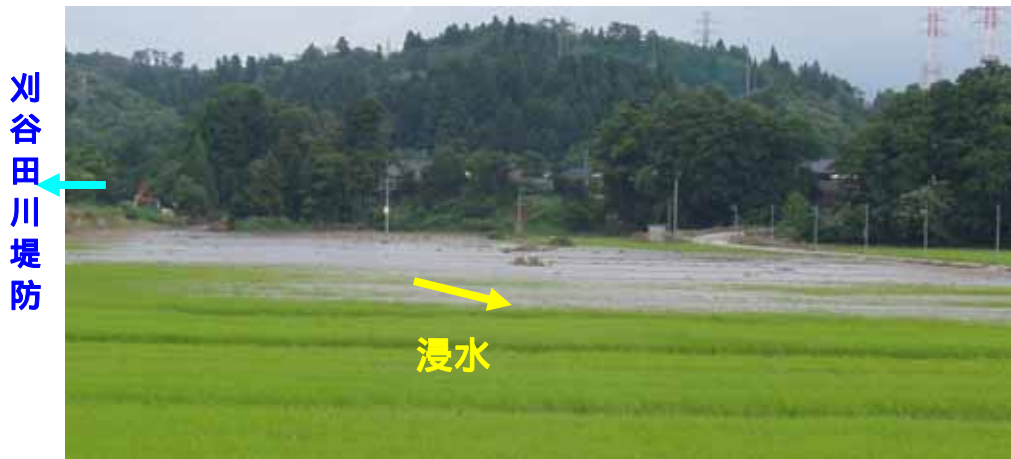
写真 4-2 浸水被害状況（見附市河野町付近）

（平成 16 年 7 月 18 日、左岸より上流方向を撮影、右方向へ浸水）

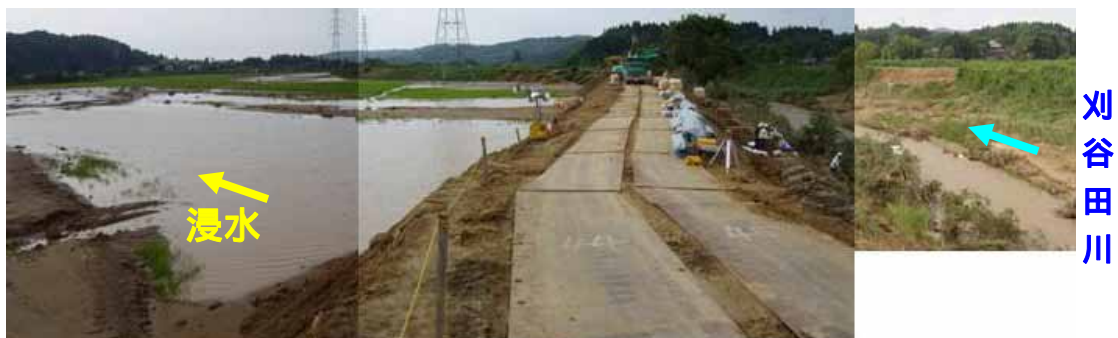
写真 4-3 破堤被災状況（稚児清水川合流箇所、見附市池之島町）

（平成 16 年 7 月 18 日、左岸より下流方向を撮影、左方向へ浸水）

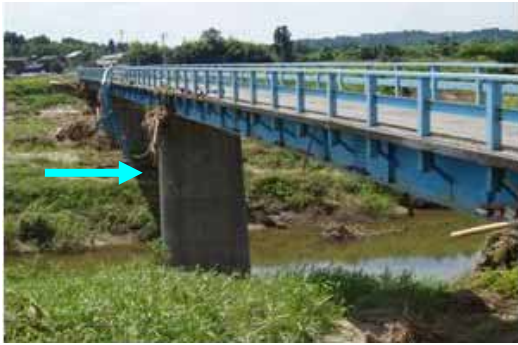
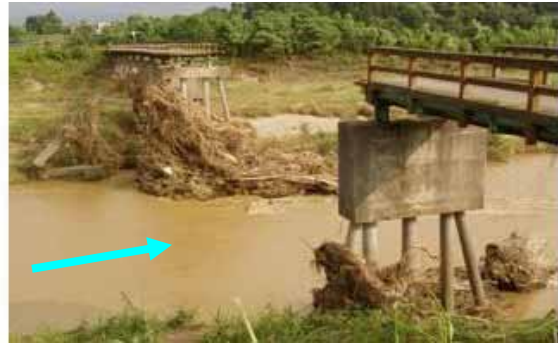
写真 4-4 被災橋（左：桜明橋、右：町屋橋）（平成 16 年 7 月 18 日）

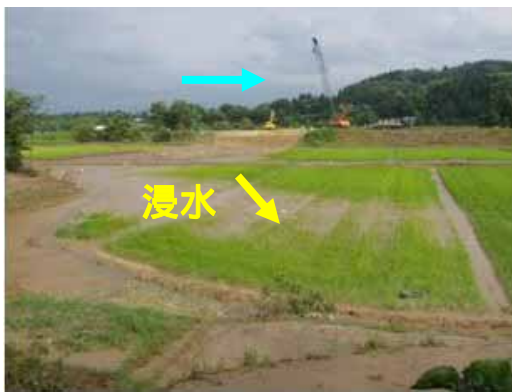
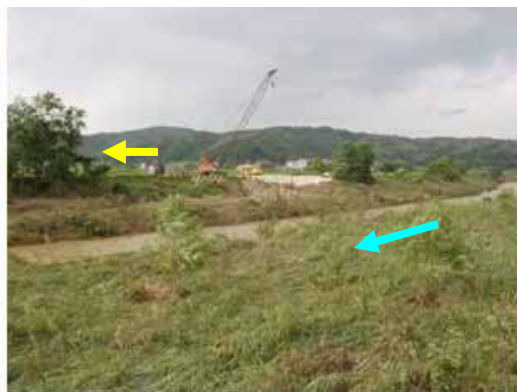
写真 4-5 破堤被害状況（見附市明晶町、平成 16 年 7 月 18 日）
（左：右岸側浸水状況、右：左岸より破堤箇所を撮影）

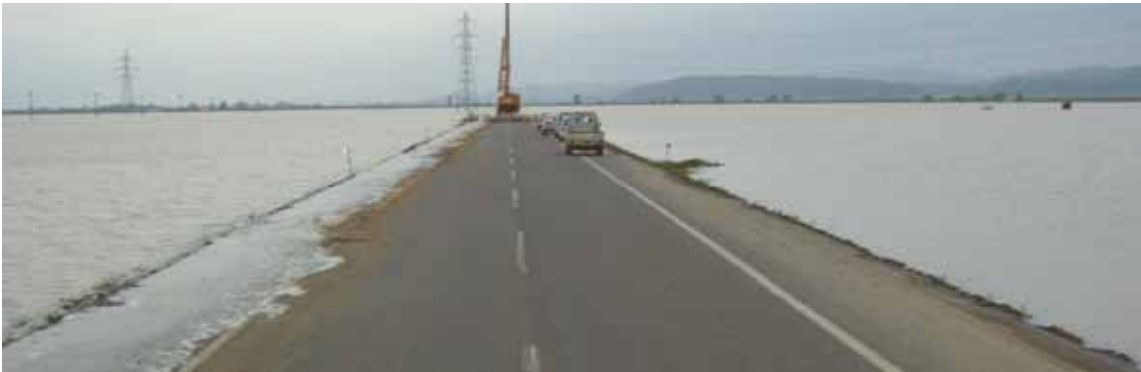
写真 4-6 浸水状況（長岡市富島町、平成 16 年 7 月 18 日）

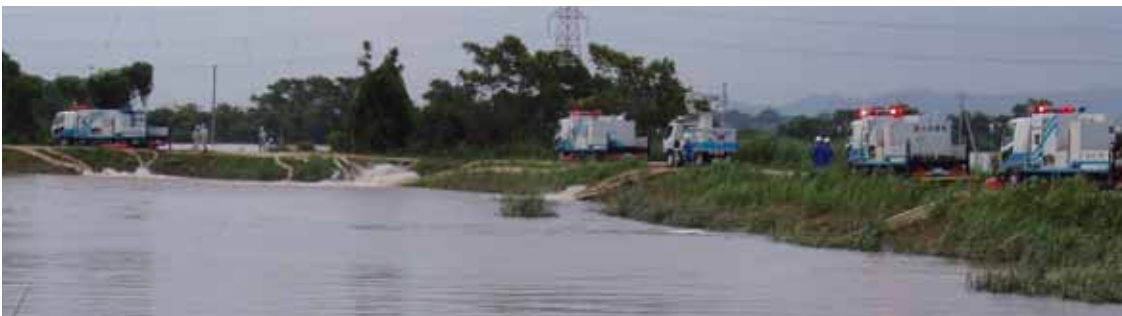
写真 4-7 ポンプ車による排水作業状況（長岡市富島町、平成 16 年 7 月 18 日）
 (2)刈谷田川中之島破堤箇所

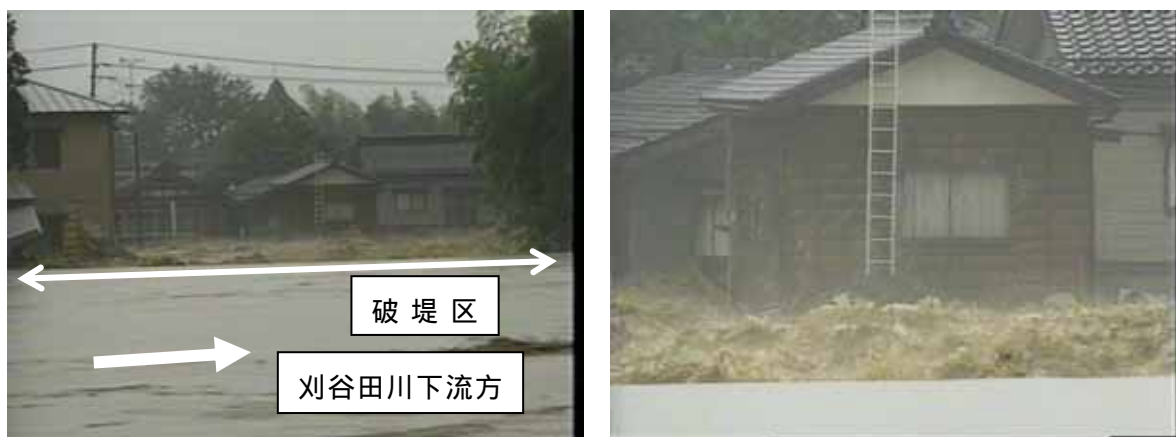
図4-6には破堤後、約7分間(432秒)の氾濫水の挙動(上段:線流量ベクトル、下段:洪水流の運動エネルギーの常用対数値)を示す。妙栄寺が流失したあとの空白域が氾濫水の流れの主軸となっていることがわかる。破堤点からこの主軸上を見通したものが写真4-9である。妙栄寺を通過した洪水流の主軸はその延長線上の家屋に衝突している。この様子が写真4-8に示されている。この家屋は破堤点からの距離が100m未満であるが、倒壊を免れている。この計算時間内では破堤点付近の線流量ベクトルは大きな変化がない。洪水の先端付近は線流量があまり小さくなく、構造物の形状を迂回しながら広がる洪水流が計算されている。

写真 4-8 中之島町左岸破堤点 図 1 の破堤点 に対応
 左 破堤点全体図 右 破堤点近隣の家屋（上写真の中央部）

土木学会では従来、大規模な水害が発生した後、調査団を派遣おり²⁾、今回の新潟の水害では7月18日に福井県で発生した豪雨災害³⁾とを含めて北陸豪雨災害調査団(金沢大学 玉井信行教授を団長とし、著者を含め19名)が結成され、この豪雨災害の実態を水文・気象学や地盤工学なども含めて多角的に検証している¹⁾。また著者が所属する長岡技術科学大学環境・建設系においても地元での水害との認識から調査団(福嶋祐介教授を団長)を結成し、土木学会の調査団と連携を取りながら活動を行っている。著者はそれらの団員として現場を再三訪れ被災状況を調査しているが、中之島町の刈谷田川左岸の堤防決壊による洪水氾濫について強い衝撃を受けた。三条市の五十嵐川の氾濫では死者の数は刈谷田川よりも多いが破堤点周辺が水田であり水流による家屋の倒壊は限定的となっている。一方、刈谷田川では上流で複数の堤防決壊が生じているにも関わらず、中之島町で激しく破堤している。写真4-8、4-9、4-11に示すように妙栄寺の本堂が洪水氾濫後、押し流されて消失しており、仮復旧が進んだ破堤点を踏査しても洪水の強い衝撃力を見て取ることができる(写真4-9)。

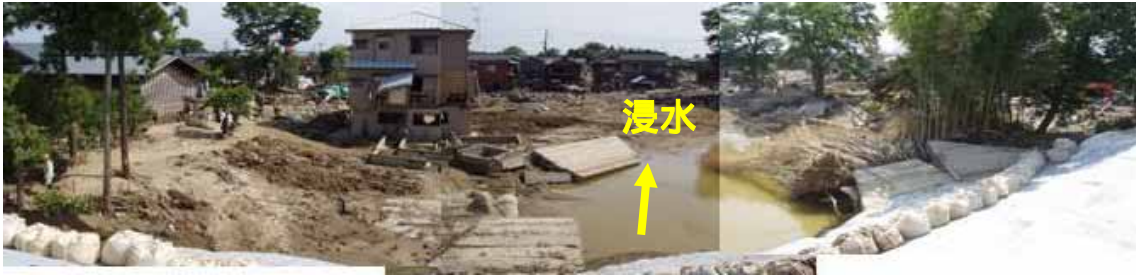
写真 4-9 被災状況（平成 16 年 7 月 22 日、破堤点上より写真 1 と同方向）

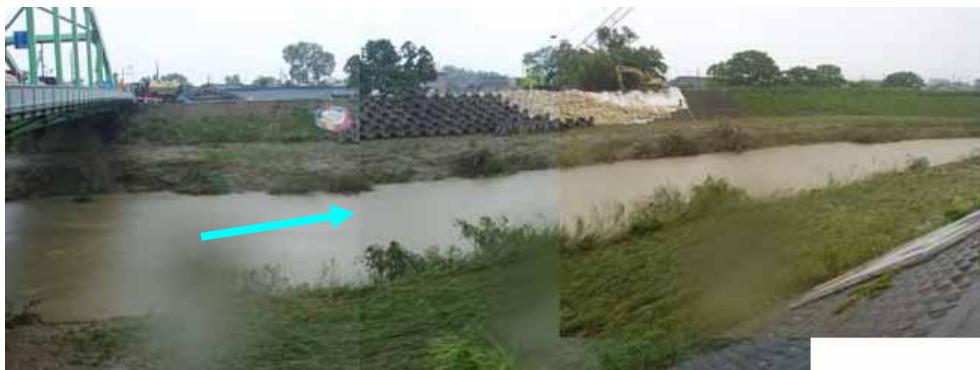
写真 4-10 破堤箇所（平成 16 年 7 月 17 日）
（刈谷田川右岸より左岸方向）

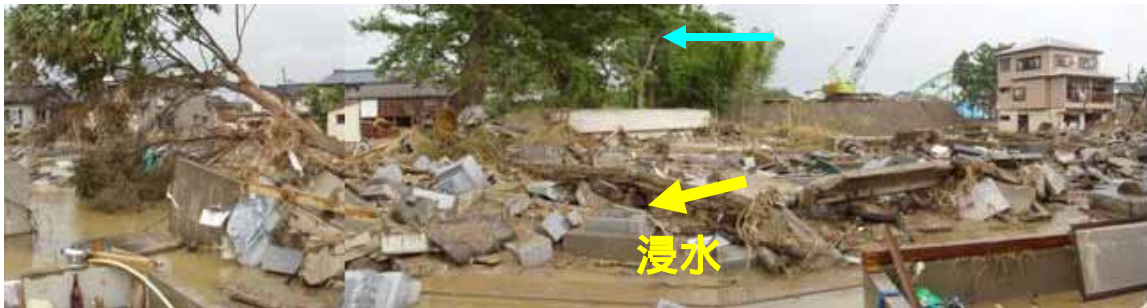
写真 4-11 破堤箇所直下の被災状況（平成 16 年 7 月 17 日）

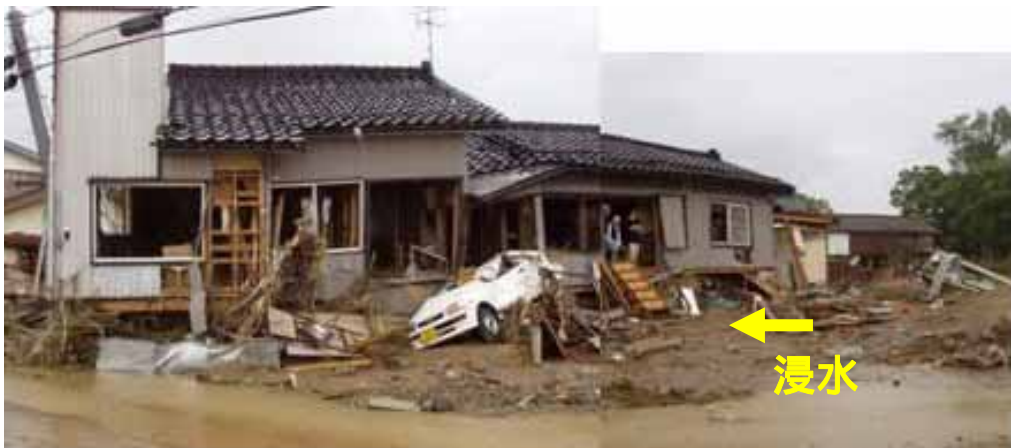
写真 4-12 破堤箇所直下の被災状況（平成 16 年 7 月 17 日）

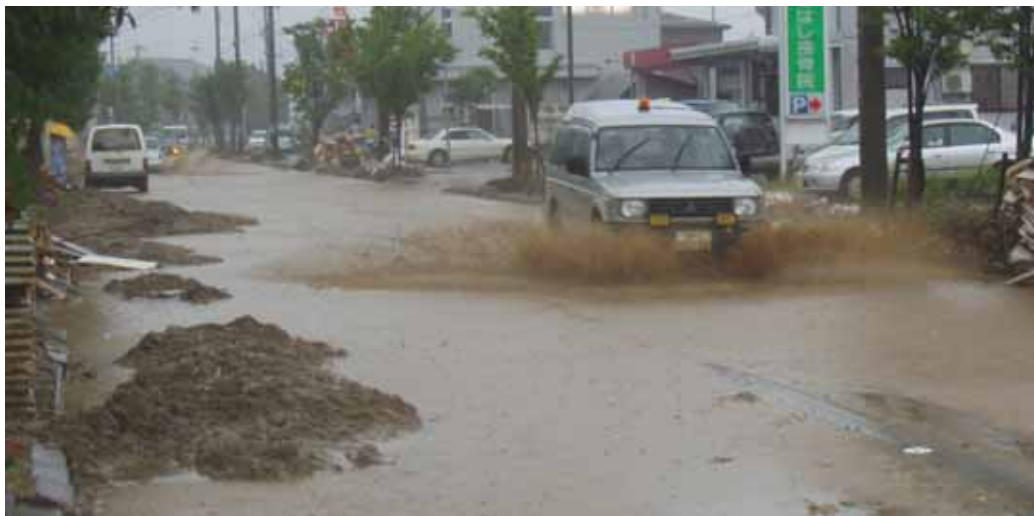
写真 4-13 破堤箇所直下の浸水状況（平成 16 年 7 月 17 日）

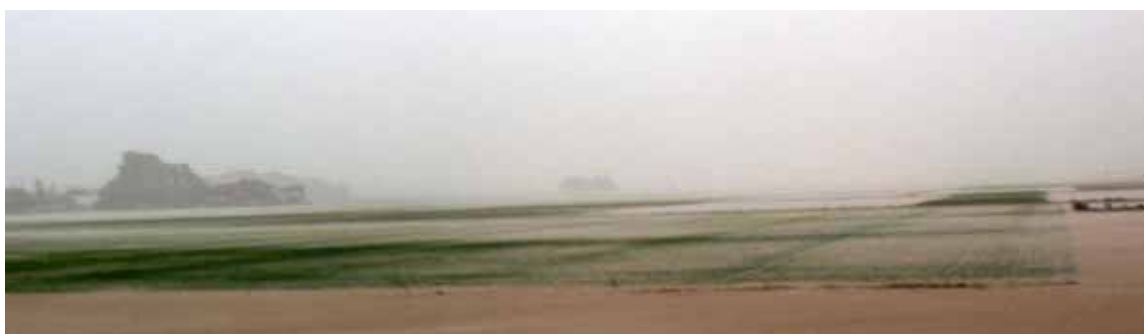
写真 4-14 浸水状況（平成 16 年 7 月 17 日、中之島町下沼新田）

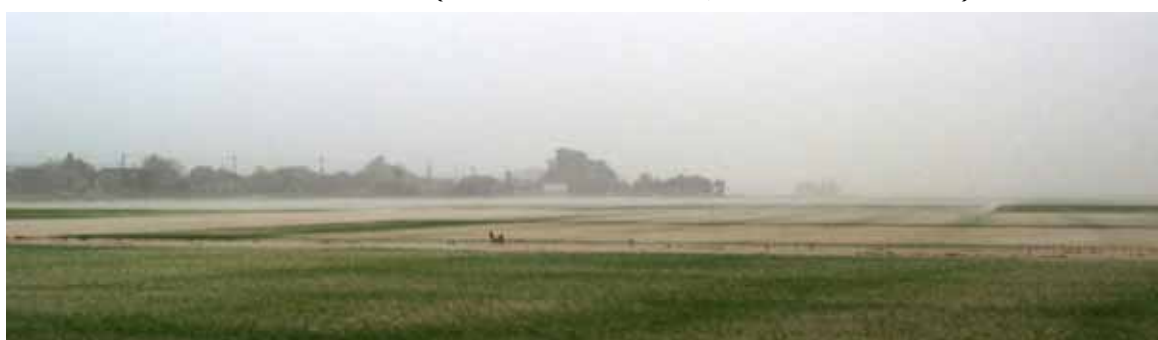
写真 4-15 氾濫水の浸水状況（平成 16 年 7 月 17 日、中之島町大沼新田）

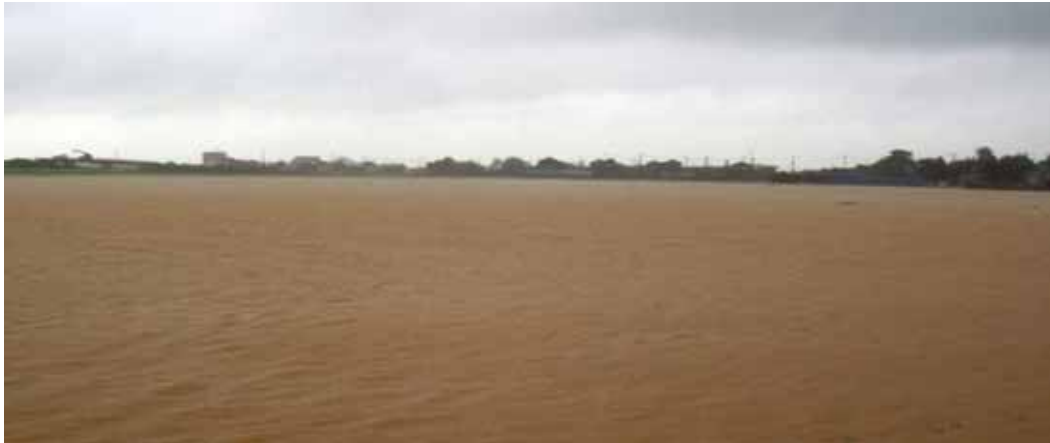
写真 4-16 浸水状況（平成 16 年 7 月 17 日、中之島町大沼新田）

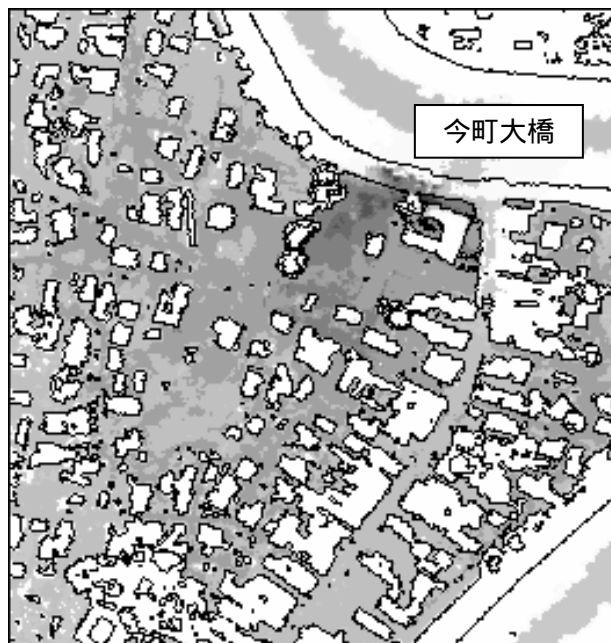
図 4-4 には計算によって求めた各計算格子点での最高水位の分布を示す。この水位分布は同時に発生しているわけではない。図の左と右はそれぞれ破堤流量 $99\text{m}^3/\text{s}$ と $495\text{m}^3/\text{s}$ の場合である。図 4-5 には秋田大学の松富らによって計測された痕跡高による洪水水深を計算格子点に内挿したものである。図中の網かけの部分(図内右の上下)は、内挿計算が有効ではない領域である。計算、実測とも破堤点の直下（妙栄寺本堂）部分で最大の水深となっている。

図 4-4 計算による最大水位分布 (m)
 (左: 破堤流量 $99\text{m}^3/\text{s}$ 、右: 破堤流量 $495\text{m}^3/\text{s}$)
 図のサイズ 縦:451m、横:351m

る。また流下方向に向かって左側は今町大橋に向かう標高の高い道路があり、逆に右方向には下降する勾配の地形となっている。このため破堤点から流出した洪水は右方向へと進行していくことが計算と実測からわかる。図中の下部から今町大橋に向かう道路の右側では実際は1mを超える冠水が発生しており、洪水流出流量が $99\text{m}^3/\text{s}$ の場合は道路右側に冠水が生じていないことから、この流量は現実よりも少ないものであることが推測される。松富らの測量では妙栄寺付近で最大水深は3.8mとなっており、計算結果では $99\text{m}^3/\text{s}$ の方が実測に近くなっている。この結果より、現実は今回計算に使用した流出流量99と $495\text{m}^3/\text{s}$ の間ぐらいの流出流量であったと推測する。痕跡水深と計算による最高水位とを一致させるための洪水流出流量を定量的に評価することはさらに検討を加えれば可能と思われる。しかし、今回のような住宅区域での氾濫では家屋に侵入する洪水も無視できない。計算では家屋に侵入する水量を無視しているため、洪水流量が実際と一致している場合、計算の方が水深は深くなると予測される。家屋に進入し、通過する水量の推定を行い、計算プログラムへの組み込みを今後、検討する必要がある。

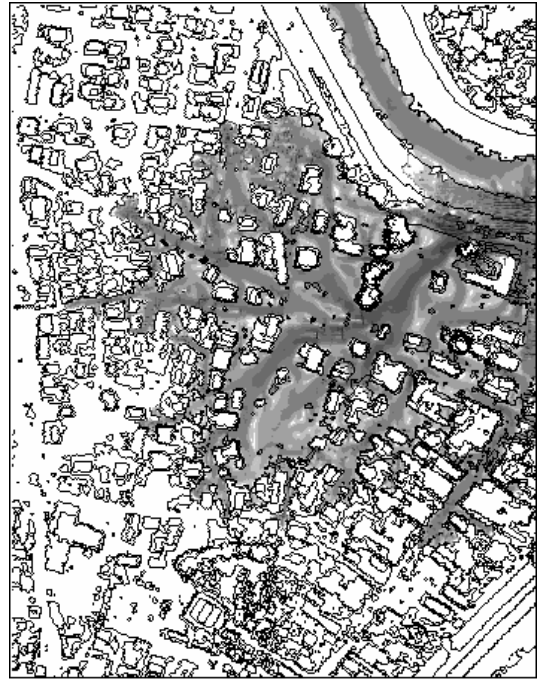
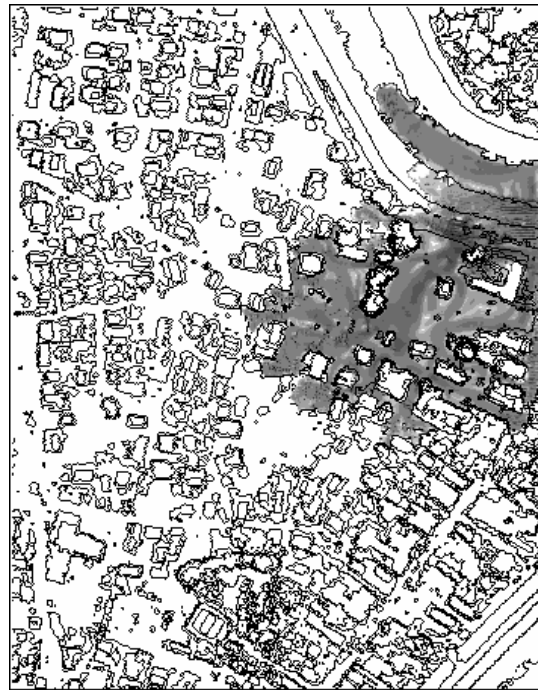
下段に示した運動エネルギーは線流量を水深で除して求めた水深方向の平均流速 U 、 V を用いて平方和を2で除して求めた。この値が大きいほど構造物を倒壊させる威力が強くなる。破堤が発生して108秒後では運動エネルギーの大きな値が浸水域全体に一樣になっているが、洪水の広がりとともに徐々に先端部での運動エネルギーが小さい部分が現れはじめている。また、流れが構造物に衝突した際、構造物の背後や側面でエネルギーが小さい領域が生じていることがわかる。

図 4-6 破堤直後の氾濫水の挙動 左：線流量ベクトル 右：運動エネルギー ($\log_{10}(\text{m}^2/\text{s}^2)$)
 破堤流量 $495\text{m}^3/\text{s}$ 、前ページ上段よりそれぞれ破堤後、108 秒、216 秒、432 秒
 図のスケール：縦 451m、横 351m
