6. 上流域での斜面崩壊

6.1 7・13 新潟豪雨災害における土砂災害の概要

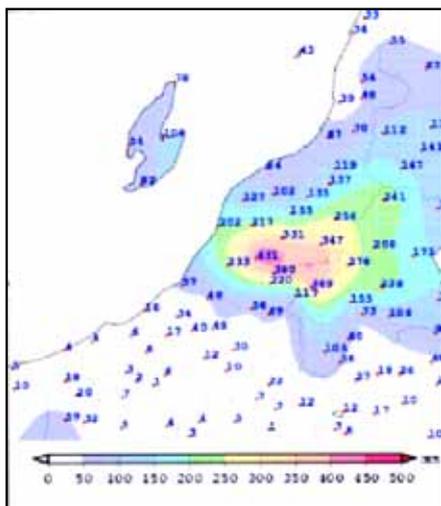
図 6-1 7月12日18時から14日12時までの総降水量の分布図（気象庁）

新潟県中越地区に停滞していた梅雨前線に暖かく湿った空気が流れ込み、13 日早朝から夕方にかけて長岡地域、三条地域を中心に日降水量が観測史上最大となる非常に強い雨が降った。図 6-1 に 12 日 18 時から 14 日 12 時までの総降水量の分布図を示し、図 6-2 に気象庁のレーダー・アメダスで観測された栃尾市の時間降水量の変化を示す。栃尾市では時間最大降水量 62mm/h、日降水量 421mm が観測され、総降水量はそれ程でないが非常に日降水量が多いことが分かる。表 6-1 に新潟気象台で観測された歴代の日降水量を示すが、日降水量の記録が 200mm 以上更新されている。表 6-2 に歴代の 1 時間最大降水量を示すが、7・13 中越豪雨災害では時間降水量についても極めて大きいことが分かる。中越地域では近年あまり大きな雨量が記録されておらず、このことも大規模な土砂災害の発生原因であったと考えられる。

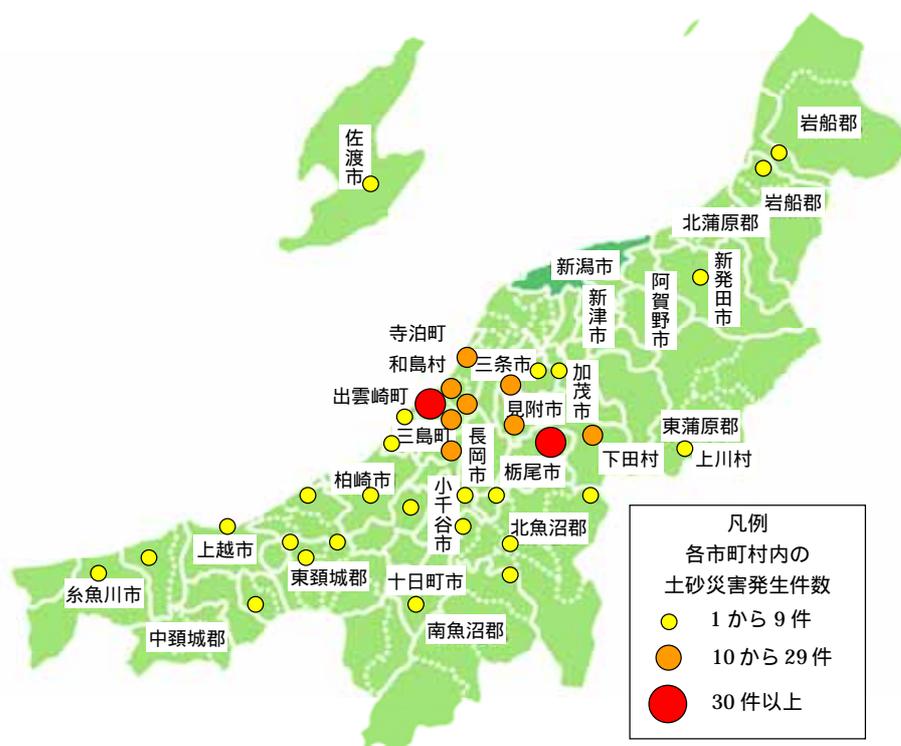
図 6-3 新潟県内の土砂災害発生状況 (新潟県砂防課)

土砂災害の実態数はこの統計より多いものと考えられる。災害は発生形態に応じて地すべり、がけ崩れ、土石流等に分類されているが、土砂災害の管理指定区域に応じた分類であり、必ずしも崩壊機構を表していない。3件の人的被害はそれぞれ、栃尾市北荷頃地内で土砂崩れにより83歳男性が死亡、出雲崎町大字中山地内で裏山が崩れて家屋が倒壊したことにより72歳女性が死亡、西山町で68歳女性が崩れてきた土砂と自宅の間に挟まれて骨折というものであった。いずれも高齢者が被災している。図6-3に市町村別の土砂災害件数の分布を示す。特に多くの土砂災害が発生したのが栃尾市(78件)と出雲崎町(45件)である。栃尾市では地すべり性の大規模崩壊が見られる一方、出雲崎町では海岸に面した斜面の表層崩壊が数多く確認された。出雲崎町は昭和36年に死者13人を出す土砂災害が発生しているが、その後の砂防事業等によって対策工が施されていたため、土砂災害から人

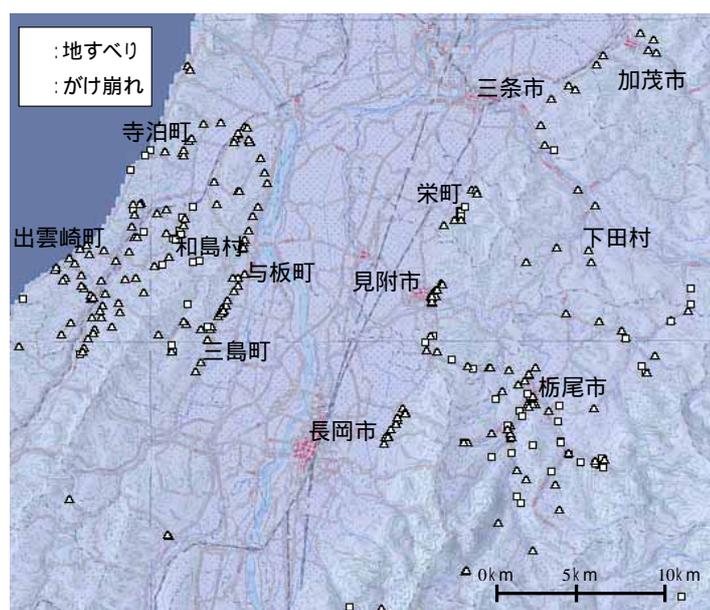
図 6-4 斜面崩壊発生地点

図 6-4 に土砂災害が集中した新潟県中越地区における斜面崩壊発生地点の分布状況を示す。分布は大きく二つに分けることができ、1つは西山丘陵内にある三島郡の出雲崎町、三島町、与板町、和島村、寺泊町で多くの斜面崩壊が発生した。もう1つは栃尾市を中心とする内陸の山地で多くの斜面崩壊が発生した。道路沿いや平野と山地の境界に崩壊地点が分布しているのは新潟県砂防課資料の被害報告基準が行政の指定する危険区域もしくは人的・家屋・公共施設被害に基づくことによる。

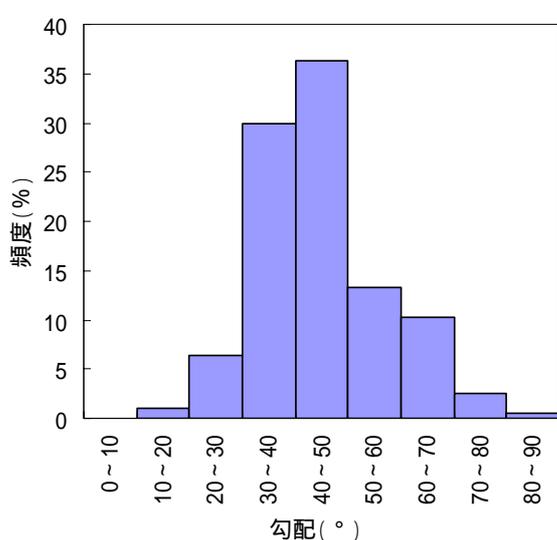
図 6-6 崩壊斜面の勾配のヒストグラム

図 6-6 に崩壊した斜面の傾斜角度の度数分布を示す。用いたデータ数は 204 件である。崩壊の多くは勾配が 30～50°であり、全体の約 65%を占めている。地すべりは 5～20°の緩傾斜地に多く発生すると言われていることから、7・13 中越豪雨災害における土砂災害は斜面勾配が 30°以上の急傾斜地に多く発生したと言える。図 6-7 に崩壊事例の崩壊深さの度数分布を示す。データ数は 183 件で他の崩壊規模のデータ数と比べてやや少ない。図では浅層崩壊に属する 3m 未満の崩壊が全体の約 65%を占めている。

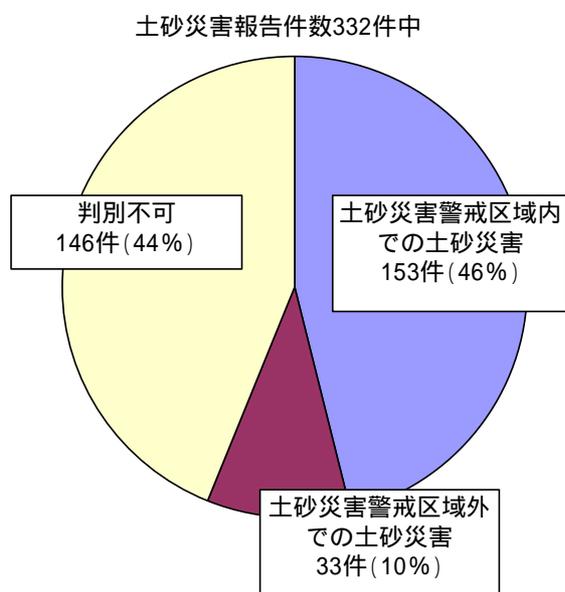
図 6-11 土砂災害発生区域の内訳

7・13 新潟豪雨災害における土砂災害事例と土砂災害警戒区域との関係を図 6-11 に示す。被害報告件数 332 件のうち土砂災害警戒区域内（以下、区域内とする）での土砂災害が 153 件（46%）あった。7・13 新潟豪雨災害による土砂災害の約半分は土砂災害危険区域で発生した。しかし、土砂災害が予想されていない土砂災害警戒区域外（以下、区域外とする）の地域で発生した土砂災害が 33 件（10%）あった。また、報告書に「高さ」又は「勾配」、「急傾斜地の下端から急傾斜地の高さの距離」が記載されていなかったため判別できなかったものが 146 件（44 件）あった。市町村別の区域内・外の土砂災害発生件数を表 6-4 に示す。区域内での土砂災害件数は出雲崎町が 37 件で最も多く、次が栃尾市の 33 件であった。判別不可が存在するために明確でないが、出雲崎町では区域外での崩壊が少ないと言える。逆に、和島村では、区域外の割合が大きい結果となった。

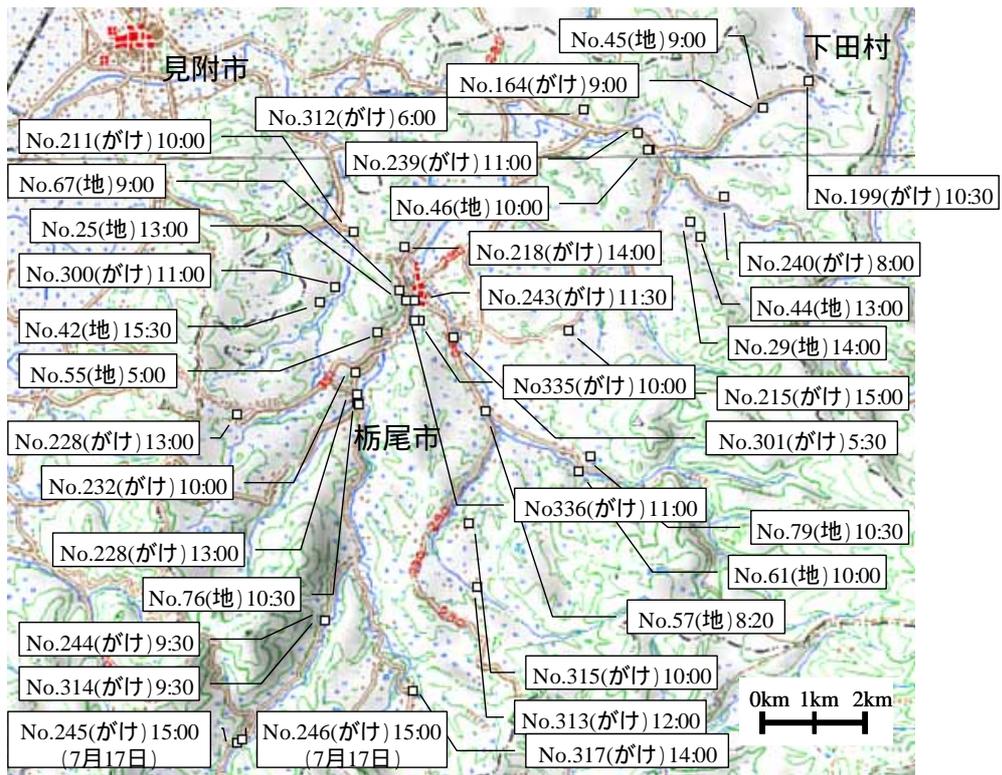
図 6-12 栃尾市の聞き取り調査の結果

調査に当たって、7・13 新潟豪雨災害の土砂災害発生件数の多かった栃尾市、出雲崎町、三島町を調査対象地区に選定した。調査対象地区内で発生した土砂災害の内、崩壊現場の地図等の調査に必要な情報のある 106 件を調査対象とした。内訳は栃尾市 65 件、出雲崎町 27 件、三島町 14 件である。調査では土砂災害の発生時刻、崩壊状況、避難状況、過去の災害等について聞き取りを行った。調査結果を表 6-6 に示す。調査対象 106 件のうち、正確な崩壊時刻が聞けたのが 46 件（達成率 64%）であった。そのほかは崩壊現場が確認できなかった場合や住民が不在だった場合、断られた場合などがあった。崩壊時刻が分かった件数の内訳は栃尾市 34 件、出雲崎町 8 件、三島町 4 件であった。県の災害報告書に記載されていた崩壊時刻を考慮すると、合計 59 箇所の崩壊時刻が得られた。崩壊時刻と崩壊現場の分布状況について、栃尾市を図 6-12 に、出雲崎町と三島町を図 6-13 に示す。

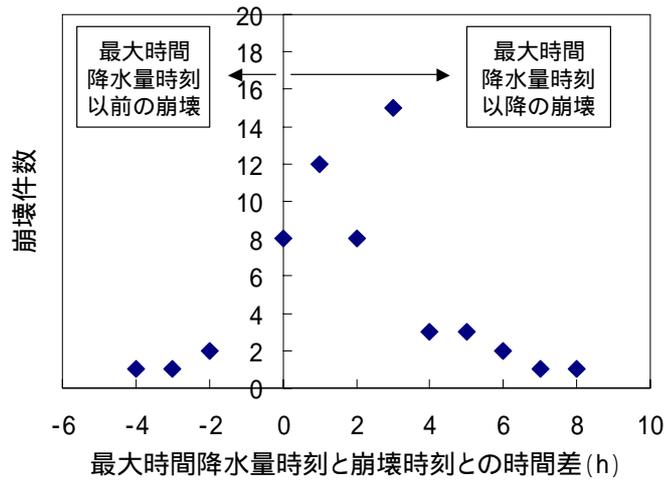
図6-17 最大時間雨量時刻と崩壊時刻の関係

雨量指標を用いた土砂災害危険度予測法に、前日までの累積降水量と当日の日降水量が斜面の危険度を表す限界雨量曲線に到達するか否かによって斜面災害の発生を予測する網干・低引の方法や、降雨が強くなり降り始めてからの累積降水量とその間の平均的な時間降水量から土砂災害の規模を予測する限界雨量曲線を求めた瀬尾・船崎の方法がある。これらは土砂災害の予測に時間降水量という短期の雨量指標と累積降水量という長期の指標の両者を用いる方法である。図 6-15 (章末カラーページ掲載) に総合土砂災害対策検討会により提言された手法を示すが、広島県の例では縦軸の時間降水量を半減期 1.5 時間の実効雨量、横軸の累積降水量を半減期 72 時間の実効雨量で取ったものが使われている。基本的に実効雨量が多ければ小さな時間降水量でも土砂災害が発生し、実効雨量が少ない場合にも時間降水量が大きい場合にはやはり土砂災害が発生することを表している。7・13 新潟豪雨災害における土砂災害にて発生時刻の分かるものについて同様の整理を実施した。雨量データは 2.5km メッシュ解析雨量 (気象台) を用いた。図 6-16 に崩壊時の時間降水量と累積雨量の関係を示すが、全体的に右下がりの傾向が確認されるものの崩壊予測に適用可能な有意な関係は見られない。一般に土砂災害は時間降水量のピーク時に発生することが多いと言われるが、7・13 新潟豪雨災害の記録を整理すると図 6-17 のように最大時間降水量の時刻に崩壊したのは 8 件 (14%) であり、最大時間降水量時刻と崩壊時刻の関係はあまり見られなかった。むしろ、ほとんどの崩壊が最大時間降水量の時刻以降に崩壊している (57 件のうち 53 件 (93%)) ことが多かった。今回の豪雨では最大時間降水量時刻から 3 時間以内の崩壊が 43 件 (75%) と多かった。

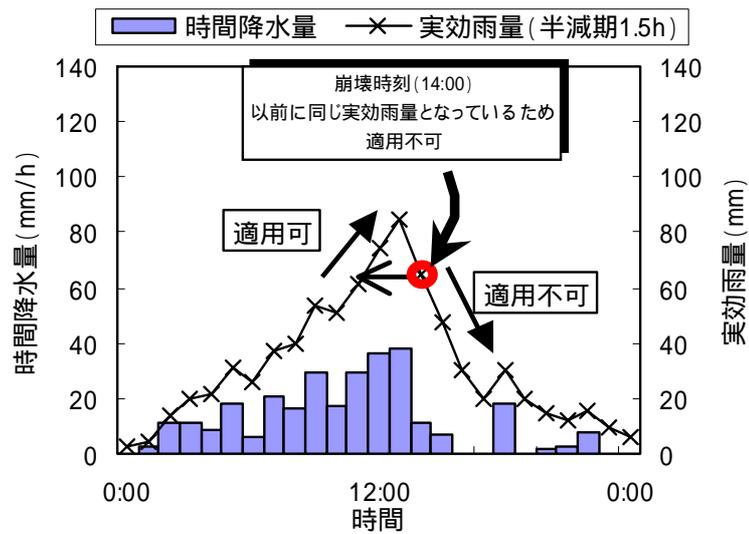
図 6-18 適用不可の例

(1) については、図 6-18 に示すように実効雨量がピークを過ぎて減少中に斜面崩壊が起きる場合に、指標としての適用性が崩壊予測の観点から不適格であると判定した。事例解析にて不適格事例の割合を用いて指標の適用性を検討する。

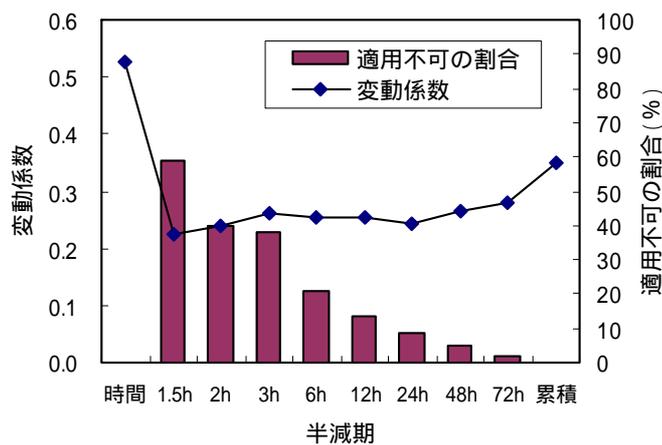
図 6-19 実効雨量の適用性とバラツキ

(2)については、崩壊時の実効雨量のパラツキを変動係数（変動係数 = 標準偏差 / 平均）によって評価した。斜面崩壊は降雨条件の他に地形や地質の影響が大きく、崩壊時の実効雨量は本来各斜面で異なると考えられるが、本研究では単純に崩壊時刻における実効雨量のばらつきにより評価した。半減期を変えたときの変動係数と不適格事例の割合を図6-19に示す。不適格事例の割合は半減期が短期になるほど大きく、半減期が長期的になるほど小さくなった。変動係数については、短期的な半減期 1.5h が 0.23 で最も小さくなり、次に 2h と 24h が 0.24 であった。今回の事例では適用性とパラツキの両方のバランスが最も良いのは半減期 24h であった。

崩壊深さが 3m 未満の浅層崩壊 10 件について図 6-19 と同様に検討した。図 6-20 に解析結果を示すが、半減期 24h で不適格事例が無くなった。この結果は斜面の崩壊機構を踏まえて分類するとより精度の高い予測が可能であることを示している。

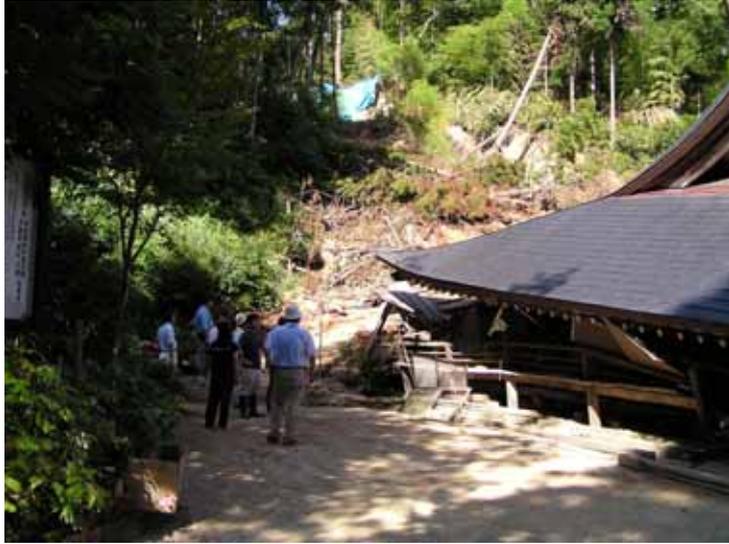
図 6-27 三島町蓮花寺の斜面崩壊

図 6-27 に三島町蓮花寺における斜面崩壊を示す。蓮花寺の本堂横の斜面が地すべり性の崩壊を起こした。崩壊斜面は 20 度ほどの緩斜面であり，幅 20m，長さ 30m ほどにわたって崩壊した。崩壊斜面の隣に旧地すべり地形と思われる傾斜角 40 度ほどの斜面が存在し，豪雨時には崩壊が最も懸念されたが変状は無かった。斜面は 7 月 13 日午前 10 時頃に小崩壊を起こして本堂裏の池を埋設し，12 時 45 分頃に土塊が本堂にまで迫った。本堂は地すべり土塊によって 13 時 30 分頃に崩壊したと推測される。住民は 12 時頃には避難したために人的被害は無かった。

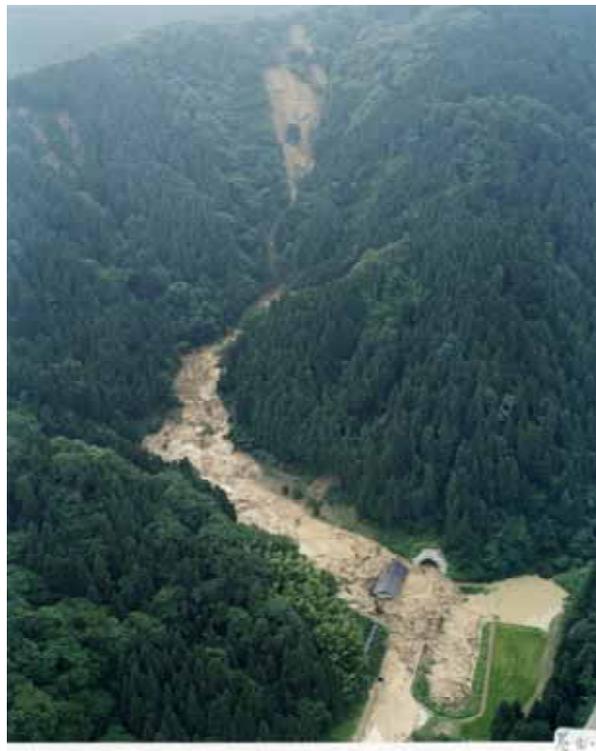
図 6-28 三島町中永トンネルの坑口土石流被害（新潟県提供）

図 6-28 に三島町中永トンネルの坑口を遮断した土石流被害を示す。土石流原頭部はトンネルからかなり上流に位置するが、沢筋に沿って長距離を流下して国道 352 号を完全に遮断する形で土砂が堆積した。沢筋には大量の土砂が残されていることから 2 次災害の懸念が

あり、今後の対策が必要である。激しい豪雨のために幸いに通過交通は無かったが、甚大な災害を引き起こす可能性があったことから土砂災害予測上の課題が残された。

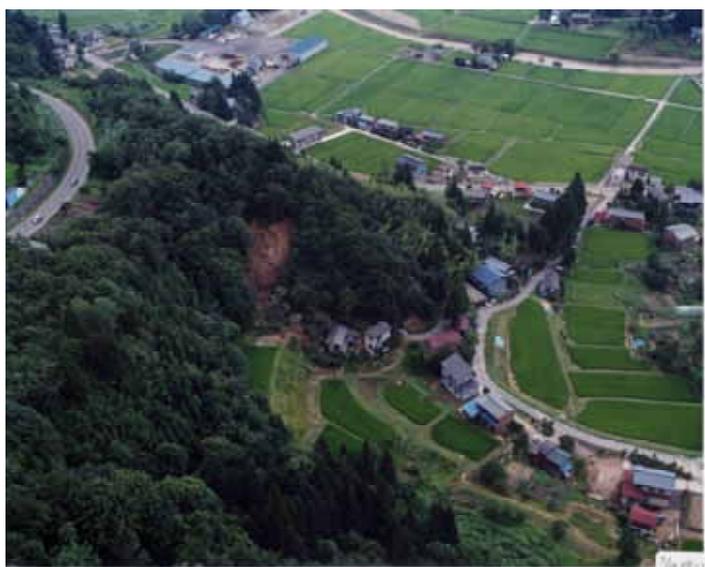
図6-29 栃尾市北荷頃の斜面崩壊（新潟県提供）

栃尾市では斜面の表層崩壊により1名が死亡した。図6-29は栃尾市北荷頃における土砂災害の概要を示す。図6-30は崩壊斜面の頭部であるが、斜面勾配は40度であり、幅20m、長さ20mほどにわたり斜面の表層が崩壊した。基岩は新第三紀の椎谷砂岩層であり、崩壊土砂の厚さは1mほどであった。隣接斜面が地すべり地形を形成しており、むしろ土砂崩壊の可能性が高いと判断された。小規模斜面の表層崩壊は事前に予測が難しい問題があり、斜面の危険度評価のあり方に課題が残された。地すべり地形などの地形判断で斜面の危険度を判定すると危険斜面の見逃しの生じる可能性もあるように思われる。

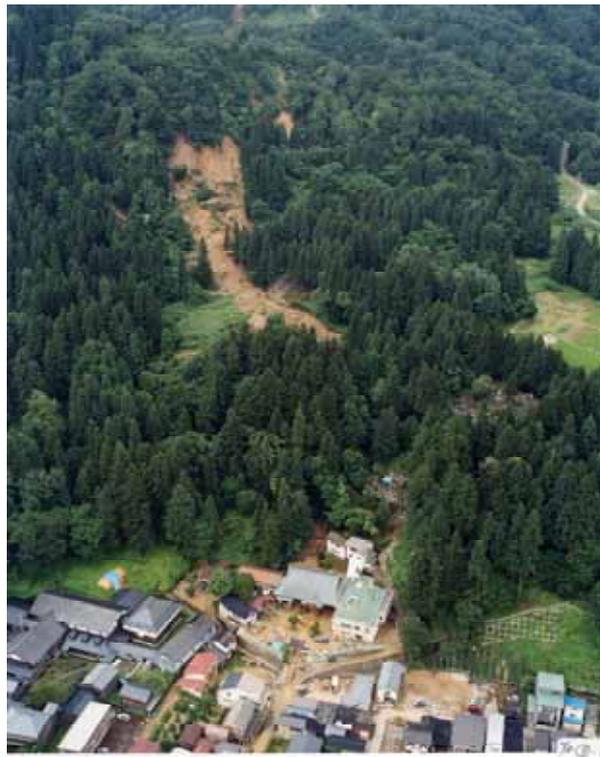
図 6-31 栃尾市大町の土石流被害（新潟県提供）

図6-31は栃尾市大町の土砂災害を示す。斜面頭部で崩壊した土砂（斜面勾配36度、幅40m、長さ60m）が溪流に沿って土石流化して下流にある宝光院に到達した。土石流は中流域の河岸段丘上にて1次堆積を起こし、細粒分のみが流下して宝光院を襲った。宝光院の裏手には多量の土砂が堆積し、一部院内に土砂が侵入したが幸いに倒壊は免れた。土石流は宝光院に塞き止められて下流の市街地には流下しなかった。宝光院の裏手は急崖を形成しており、亀裂などの発生が見られた。一部小崩壊に進展している箇所も見られることから、斜面の危険度評価が必要に思われる。

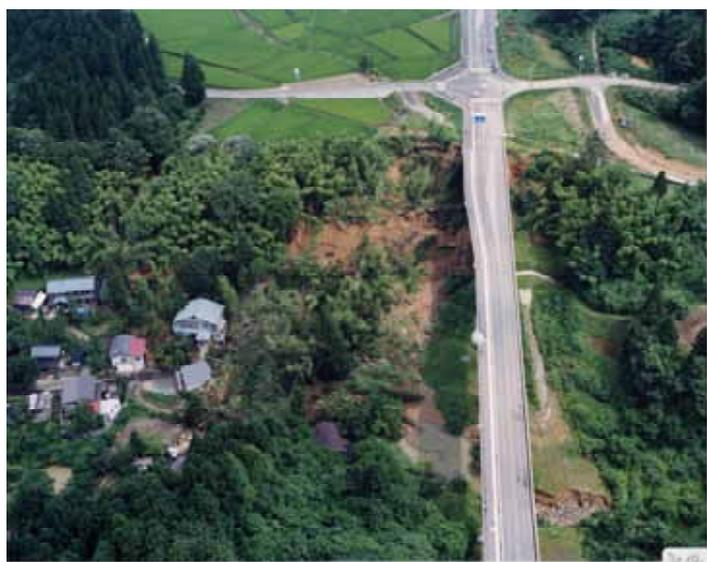
図 6-32 栃尾市平の地すべり性崩壊（新潟県提供）

栃尾市の平地区では国道351号の隣接斜面にて地すべり性の崩壊が発生した。図6-32に斜面崩壊の全容を示す。写真上部が河岸段丘を形成しており、段丘から谷筋に向かって大規模な斜面崩壊が生じた。図は植生のために崩壊形状の判読が困難であるが、図の宅地を巻き込む崩壊が生じた。斜面の崩壊は大きく3つのブロックから形成され、図の右側に位

置する橋台を取り囲むブロック（幅 20m，長さ 20m），中央部分のやや植生が剥落したブロック（幅 30m，長さ 40m），左側の宅地上部に位置するブロック（幅 30m，長さ 50m），から成る。橋台基礎地盤の流出により，国道 351 号線はこの区間が長期間通行止めとなった。

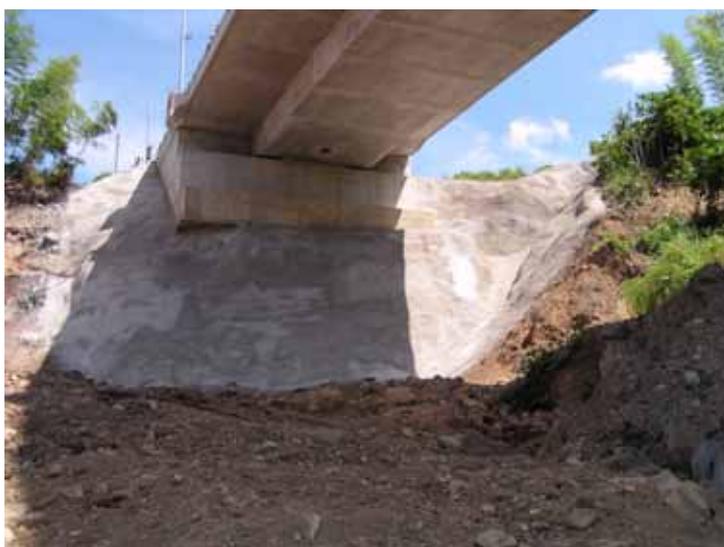
図 6-33 栃尾市平の地すべりにおける橋脚基礎地盤の流出

図 6-33 に橋台の被災状況を示すが、すでに応急復旧によるコンクリートの吹き付けが行われている。地質は滑落崖に西山泥岩層が路頭しており、その上に河岸段丘層の堆積が確認される。

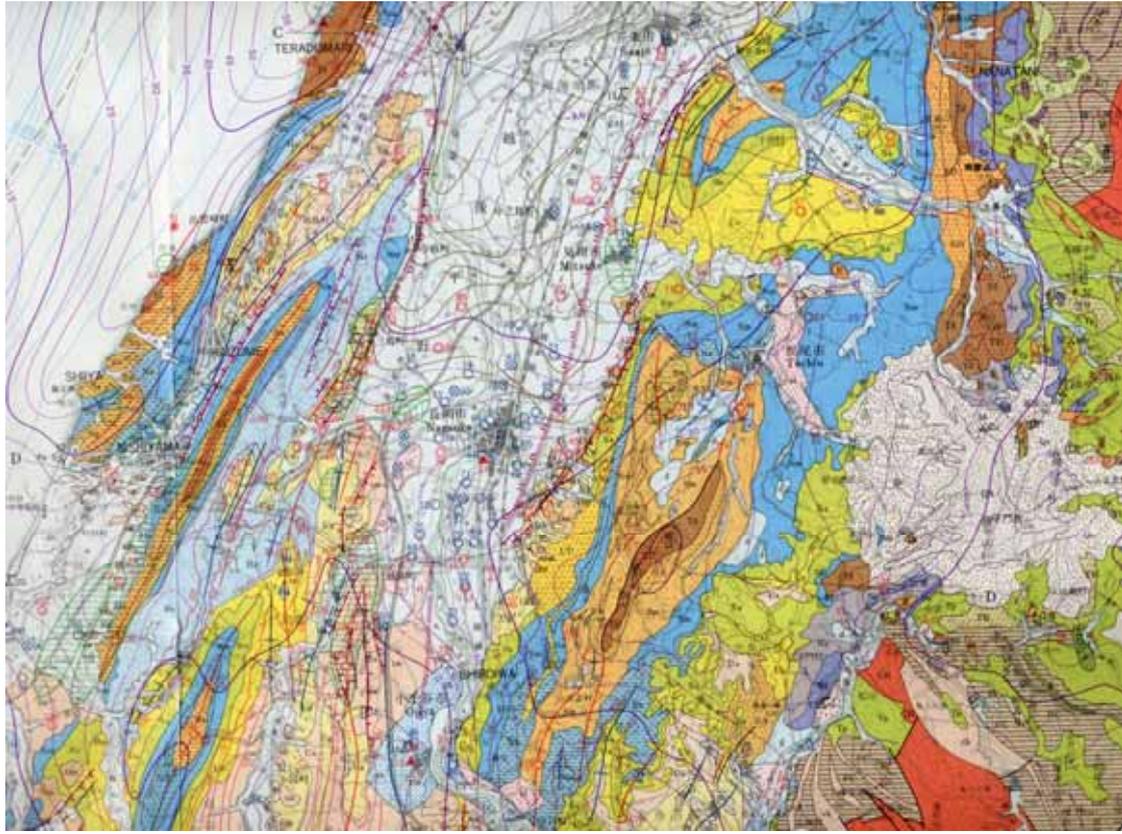
図 6-5 中越地域の地質（新潟県地質図）

新潟県の中越地域は長岡市の位置する平野部を挟んで東側に下田丘陵・東山丘陵があり、西側に西山丘陵が位置している（図 6-5：章末カラーページ掲載）。平野部には沖積層が厚く堆積する。丘陵部は主に新第三紀の泥質岩で構成されており、その上に鮮新世～更新世の魚沼層が位置する。新第三紀の地層は下部より、中新世中期の「七谷層」、中期から後期の「寺泊層」、鮮新世前期の「椎谷層」、後期の「西山層」、「白岩層」から構成される。第四期になると、「灰爪層」、「魚沼層」および段丘堆積物が見られる。地質の巨視的な構造は褶曲活動の影響を受けて北東から南西の方向に連続した地層が見られて、向斜および背斜の地形・地質を構成している。したがってこれらの連続した地質に直交する北西から南東方向の傾斜斜面は流れ盤や受け盤の構造を有する。

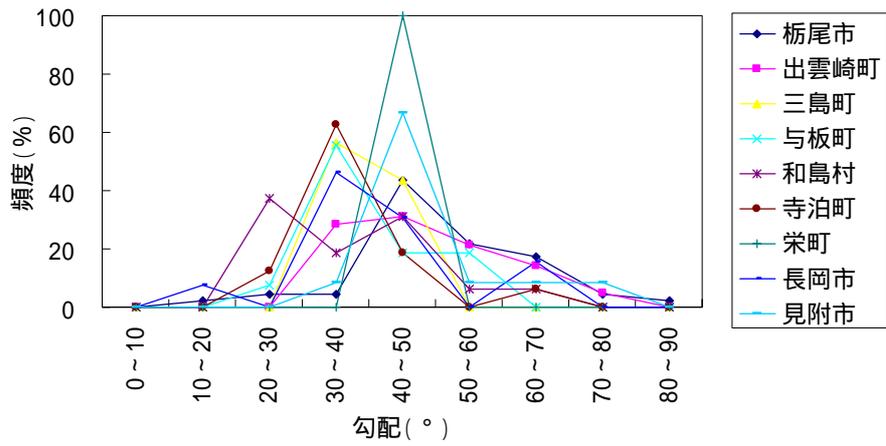
図 6-8 土砂災害件数上位 10 市町村の斜面勾配

図 6-8 (章末カラーページ掲載) に土砂災害件数上位 10 市町村の斜面勾配の度数分布を示す。どの市町村も 30～50 度付近に崩壊斜面が多く分布している。しかし、栃尾市と出雲崎町では 50 度以上の急傾斜地にて崩壊が比較の数多く発生していることが分かる。他方、和島村では 20～30 度の崩壊の割合が大きかった。これらの特徴は各地域における地質や地形を反映した破壊形態と言える。図 6-9 (章末カラーページ掲載) に土砂災害件数上位 10 位市町村の崩壊事例の崩壊深さの度数分布を示す。各市町村間では標本数に差があるために必ずしも有意でないが、栃尾市は他の市町村と比べて比較的崩壊深さが深い傾向がある。また三島町も最大 15m の深層崩壊があり、平均でも他の市町村と比べて深い崩壊が大きいと言える。逆に浅層崩壊が多かったのが寺泊町で、最大でも崩壊深さが 2.5m であった。寺泊町は海岸部丘陵の急崖での崩壊が多いなど地形の影響が大きいと言える。

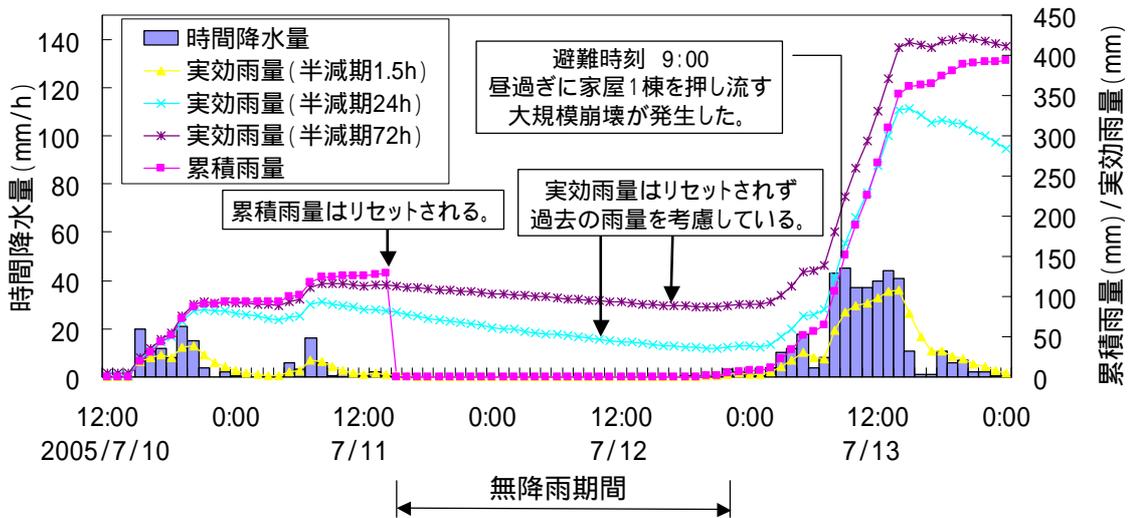
図 6-14 累積雨量と実効雨量の違い

ここに、 R_t ：時刻 t の実効雨量 (mm)、 r_t ：時刻 t の時間雨量 (mm)、 a_n ：減少係数、 T ：半減期 (h) である。図 6-14 (章末カラーページ掲載) に栃尾市平地区の大規模崩壊を例にとって、累積雨量と実効雨量の違いを示す。累積雨量は一般に無降雨状態がある期間続くと累積雨量をリセットすることが多い。無降雨期間は使用する機関によって異なるが、一般的に 6 時間から 24 時間を用いる。

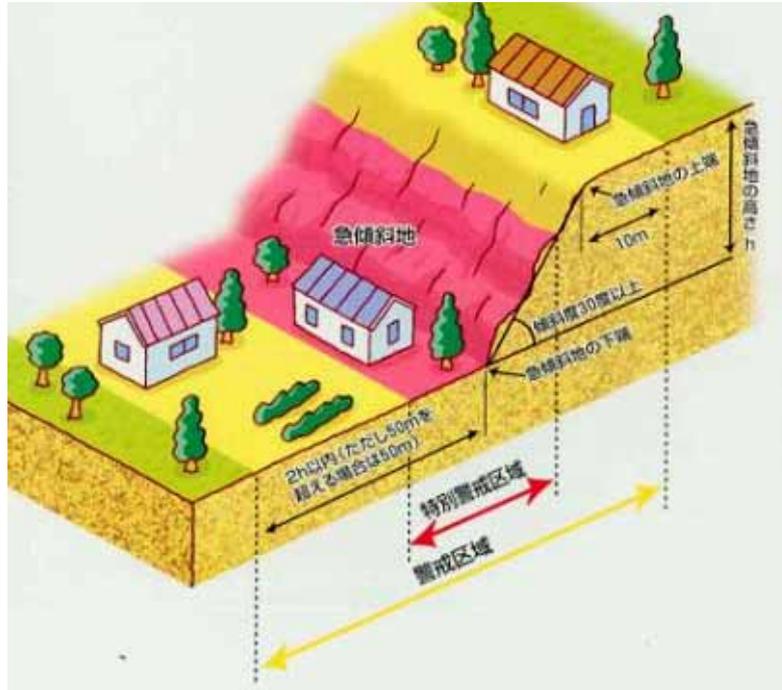
図 6-10 急傾斜地における土砂災害危険区域（国土交通省砂防部）

土砂災害防止法では危険度に応じて 2 つの警戒区域を設定する。1 つは土砂災害警戒区域（イエローゾーン）であり、他方は土砂災害特別警戒区域（レッドゾーン）である。土砂災害特別警戒区域は急傾斜地の崩壊に伴う土石等の移動等により建築物が土石等の移動による損壊を起こして住民の生命又は身体に著しい危害が生ずる恐れのある区域を表す。急傾斜地における両者の基準は以下のように表される（図 6-10：章末カラーページ掲載）。

(a) 土砂災害警戒区域（イエローゾーン）

イ：傾斜度が 30 度以上で高さが 5m 以上の区域

ロ：急傾斜地の上端から水平距離が 10m 以内の区域

ハ：急傾斜地の下端から急傾斜地の高さの 2 倍（50m を超える場合は 50m）以内の区域

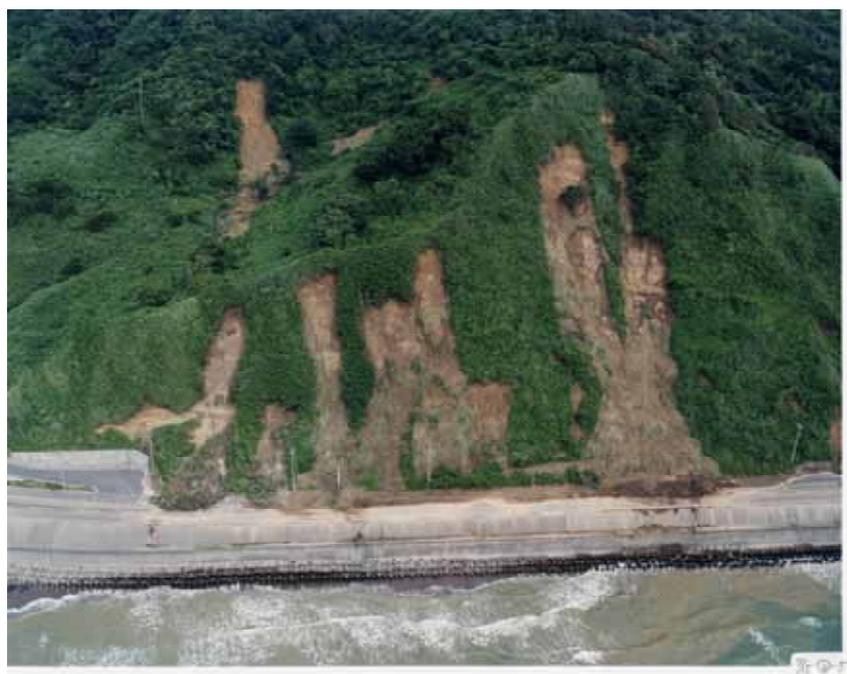
図 6-21 出雲崎町の国道 402 号線沿い斜面の表層崩壊（新潟県提供）

出雲崎・三島町地区の西山丘陵地域では大きく分けて 2 通りの崩壊形態が見られる。1 つは図 6-21 (章末カラーページ掲載) に示す出雲崎町の日本海海岸線に沿う国道 402 号線の

斜面の表層破壊である。西山層の砂岩泥岩互層の上に存在する薄い未固結堆積物が広範囲に崩落した。崩壊土砂は一部国道まで到達しており、交通障害を起こした。この辺りは比較的厳しい雨量通行止め規制（時間雨量 25mm，連続雨量 100mm）が行われていた。図 6-7 のすべり面深さの統計に示すように斜面の表層崩壊は豪雨時の斜面崩壊における最も一般的な破壊形態である。

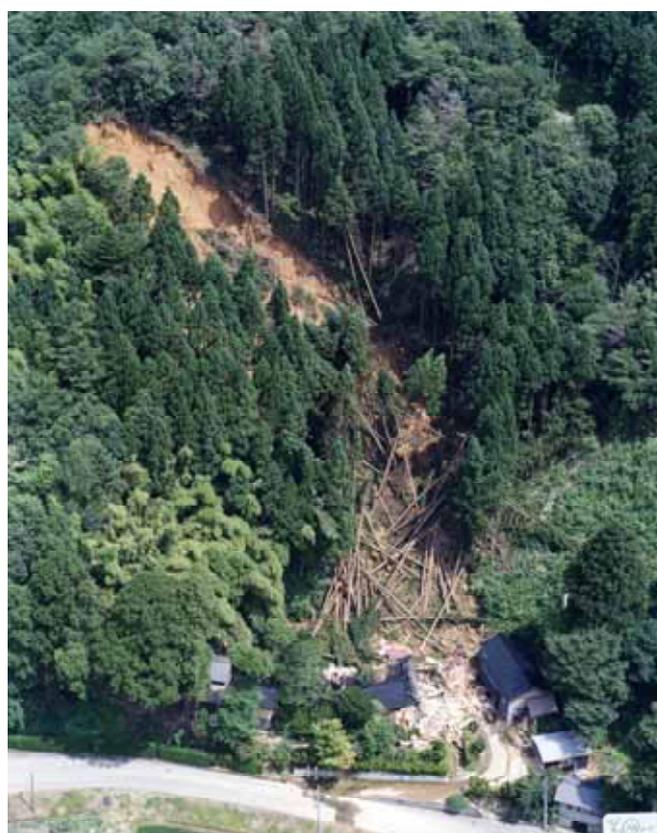
図 6-22 出雲崎町中山の斜面崩壊（新潟県提供）

もう 1 つは比較的厚く堆積した泥岩の風化土が下層にある比較的健全な泥岩層に沿って崩壊する事例である。崩壊地では下部泥岩層が上部土塊の滑り台として働いて鏡肌面上のすべり面を形成していた。一部は砂質土と泥岩の互層地盤を成しており、地質層の境界にてすべり破壊を起こしていた。地層は一般に流れ盤を形成している箇所にて比較的大きな地すべり性の崩壊を起こしていた。図 6-22（章末カラーページ掲載）は出雲崎町中山における土砂崩壊である。泥岩上の風化層がすべり破壊を起こした。図に見られるように崩壊土砂は途中で方向を変えて下流側にあった家屋を倒壊し、1 名が死亡した。図 6-23（章末カラーページ掲載）は崩壊地点における泥岩層の露出を示している。下部泥岩層は不透水層として上部土塊の含水率を高め、土塊の重量増加や強度低下を引き起こしたほか飽和化に伴う過剰間隙水圧の蓄積により強度低下を促進したり、流れ盤として上部土塊のすべりを促進したことが崩壊の原因と考えられる。図 6-24 に三島町逆谷における土砂崩壊を示す。崩壊土砂が一般県道にまで到達して交通を遮断した。幸いに建物被害等はなかったが、近くには隣接する民家があり、被害が生じなかったことは幸運であった。図 6-25 に崩壊斜面の中央から上部の状況を示すが、斜面中央やや上に地下水のしみ出しが水平方向に確認される。図 6-26（章末カラーページ掲載）に地下水のしみ出し部の状況を示すが、下部に健全な泥岩層があるのに対して上部に亀裂性の風化泥岩層が存在することが分かる。地下水のしみ出し部にあたる場所では泥岩が粘土化しており、この境界層で上部土塊がすべりを起こしたと想定される。
