第2章 地震動

大塚悟・磯部公一（環境防災研究室）

調査団第1班では、2011年東北地方太平洋沖地震の地震動の特徴、余震活動状況、地震動に起因する地盤災害、津波に起因する地盤災害について調査を実施した。各調査結果について概要をまとめる。

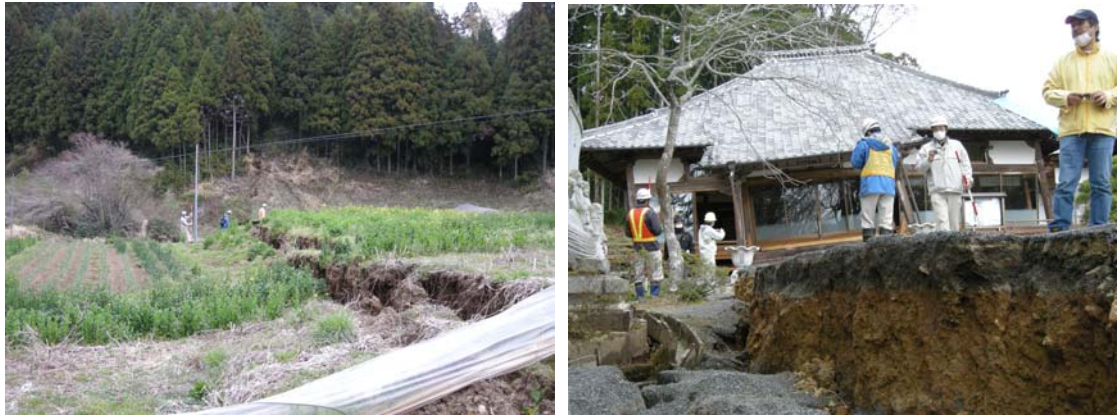
4月11日にいわき市を震源とするM7.1の直下型の余震が発生し、延長7kmともいわれる断層が地表に現れた。図 2.5 に断層の状況を示すが、山体を縦断して断層が地表面に表れる例は珍しい。K-NET観測点の加速度波形には3回にわたる断層の活動が伺える。

図 2.5 余震で発生した断層と断層変位による建物被害（環境防災研究室）

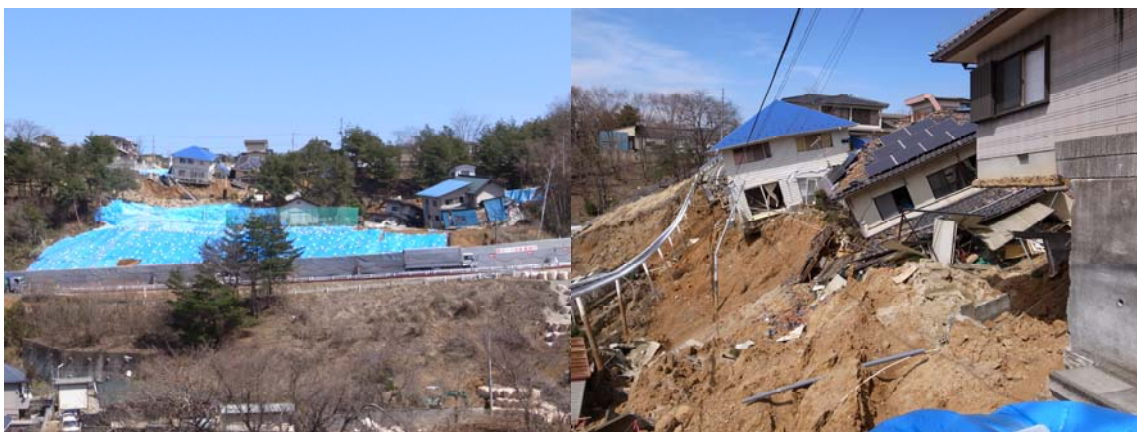
1) 宅地造成地の被害は谷埋め盛土や腹付盛土で崩壊事例が多い。特に地下水位の高い谷埋め盛土では盛土の変形により、家屋建物が甚大な被害を受ける事例が多発した。福島市では国道4号線に沿うあさひ台団地で法面崩壊が発生して大きな被害が生じた。また、仙台市では1978年宮城県沖地震で被災した緑ヶ丘団地で法面崩壊が発生し、家屋建物に大きな被害が生じている。近年には宅地造成に伴う切盛り分布図が整備され手危険個所の抽出が進められているが、未だ斜面对策まで実施される例は比較的少なく、大きな課題になっている。特に開発された造成地は既に家屋建物が存在するために、対策工に関する制約が大きく効果的な対策工が開発されていない。後述のように、緑ヶ丘団地では宮城県沖地震による被災に伴って地すべり抑止杭や排水工による対策が行われているにも拘らず、家屋被害が発生している点は大きな問題である。

図 2.6 福島市あさひ台団地の被害（環境防災研究室）

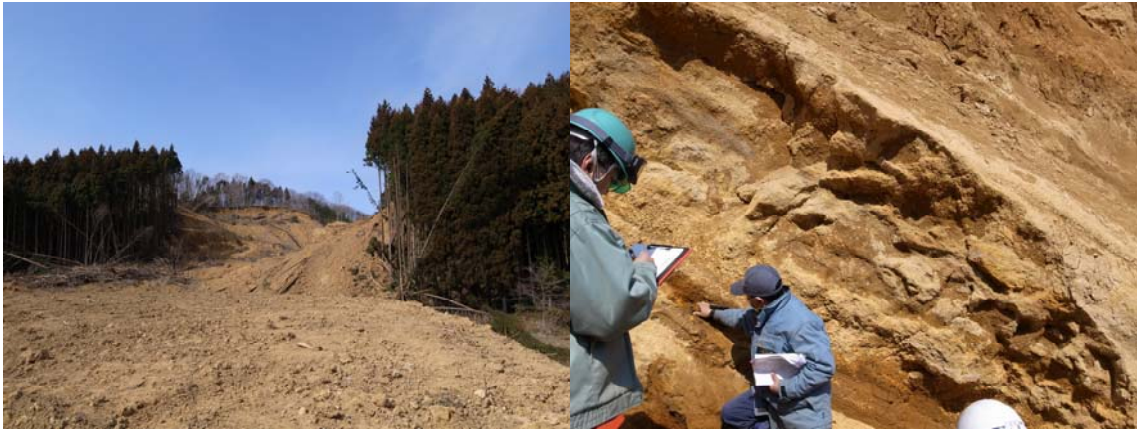
- 3) 地盤の液状化は東北地方の海岸地域を中心に広範囲に発生したと想定されるが、津波による被害のために液状化被害の痕跡は比較的限定される。しかし、いわゆる自然堆積地盤の液状化ではなく、盛土や埋め土の人工地盤では液状化が広範囲に発生して被害を生じた。関東地区の浦安市をはじめ内陸部でも人工地盤で液状化が発生して家屋建物に甚大な被害が発生した。公共構造物では液状化対策が普及して対策効果が発揮されるのに対して、宅地開発では液状化対策が不十分な地域も数多くあり、選択的に被害が発生している。個人宅地は一般に液状化対策の費用が負担であり、既存建物がある場合には対策工も制約されるために効果的な対策が難しい現状がある。社会的にも大変注目されており、早急の対策工の開発と実施が望まれる。
- 4) 自然斜面の崩壊は直下型地震の中越地震に比較すると被害は軽微である。特に宮城、岩手県は比較的地山も堅いため、ほとんど被害は見られない。福島県では火山性堆積物を中心に比較的規模の大きい斜面崩壊が発生した。溶結凝灰岩は固結した火山噴出物を含んでおり、地震時には繰り返しせん断による堆積圧縮により間隙水圧の発生によるせん断強度の低下が懸念される。しかし斜面被害の発生は限定的で、中越地震の旧山古志村のような広域被害は発生していない。地下水の多い斜面が選択的に崩壊した印象があり、地下水の涵養状況が中越地震の被害地と異なることが主原因と思われる。
- 5) 東北地方太平洋沖地震では津波による防潮堤や防波堤の被害が多数発生した。想定を超

図 2.8 福島県葉ノ木平地区の斜面崩壊とすべり面の露頭（環境防災研究室）

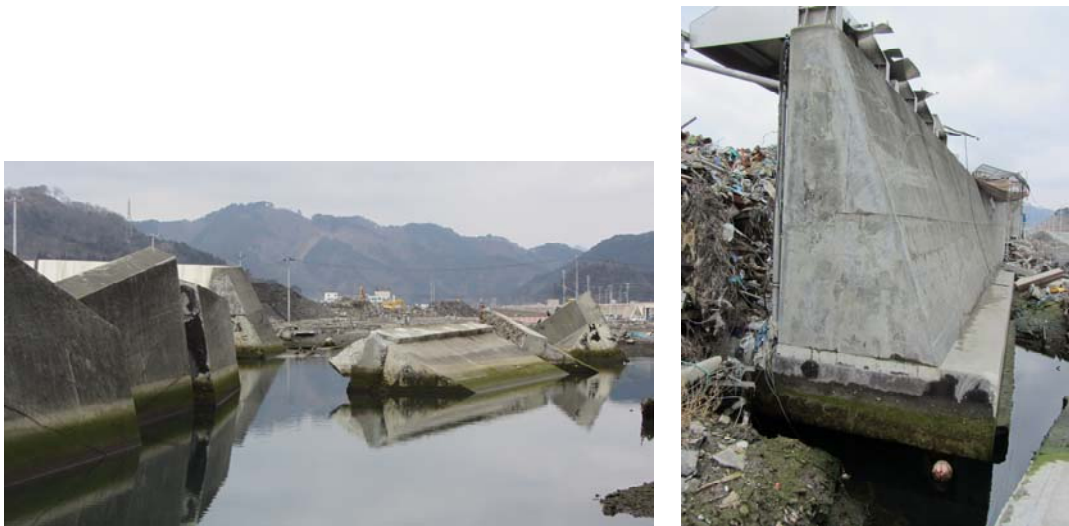
図 2.9 防潮堤の転倒被害と基礎地盤の浸食（環境防災研究室）

える津波高さにより潮位差に伴う基礎の浸食や洗掘が被害の主原因と考えられる。しかし、防潮堤の被害形態には個々の地点で異なる特色があり、堤体の滑動や転倒など被害形態はいくつかのタイプがある。今回の津波は設計想定を超えるものであるために、被害の発生ある程度やむを得ないと思われるが、今後の防潮堤や防波堤をどのように設計するのか、大きな課題が発生した。地震と同様にレベル1、2の設計を行う提案があるが、レベル2の場合には巨大津波に対して被害を減災する構造物や復旧性能の高い構造物を構築する新技術の開発が期待されている。

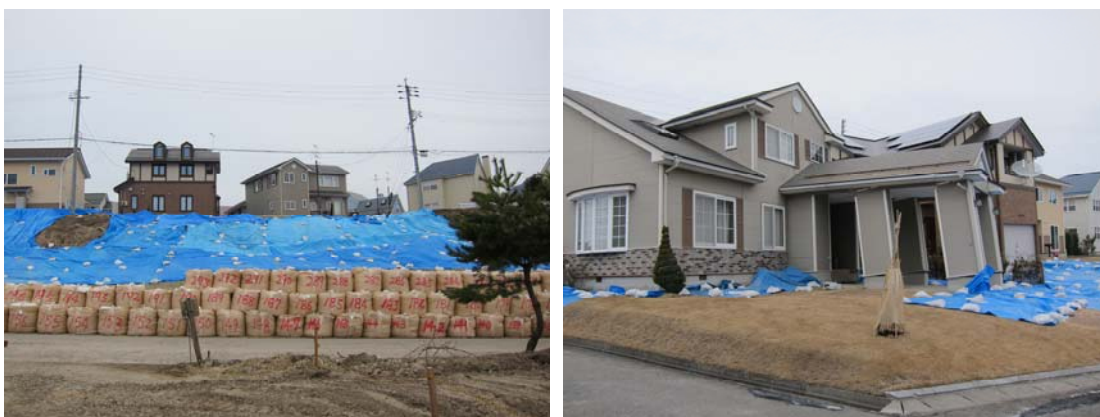
- (1) 地震時における地盤の液状化は完全液状化以外にも部分液状化による地盤強度の低下によって被害の発生する事例がある。福島県では宅地造成地の盛土被害が多数発生した

が、盛土材は火山性堆積物が用いられる事例が多い。火山性堆積物はガスの噴出により土粒子が多孔質材であることや固結・団粒化した土塊が含まれることから、地震動による土塊の粉碎や粒子破碎によって盛土地盤は堆積圧縮するために間隙水圧が生じる（液状化の素因）。火山性堆積物の盛土材への転用は比較的事例の多いことから、盛土材としての性質を調査するとともに、適切な施工管理方法の開発が必要である。

図 2.9 火山性堆積物による盛土の被害（環境防災研究室）

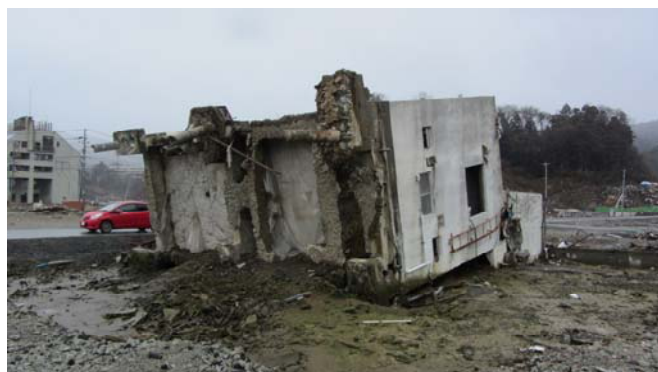
(4) 砂質地盤上に建設された杭基礎形式の建物が津波により転倒被害を受けた。推測では地震によって液状化した地盤に対して、津波による水平荷重が作用したと考えられる。複合被害ということもできるが、津波に対する建物基礎の検討が必要である。砂質地盤に対しては液状化防止の視点から固化材による地盤改良が一般に行われる事例が多いが、経済性の問題より壁状改良など様々な方法が提案されている。しかし、水平・傾斜荷重を受ける際の壁状改良地盤の支持力を精度良く求める方法が存在しないことから、改良地盤の強度特性を考慮した極限支持力の評価手法の開発が必要である。

図 2.11 砂質地盤における杭構造形式建物の津波による転倒被害（環境防災研究室）
