第3章 津波

③調査結果

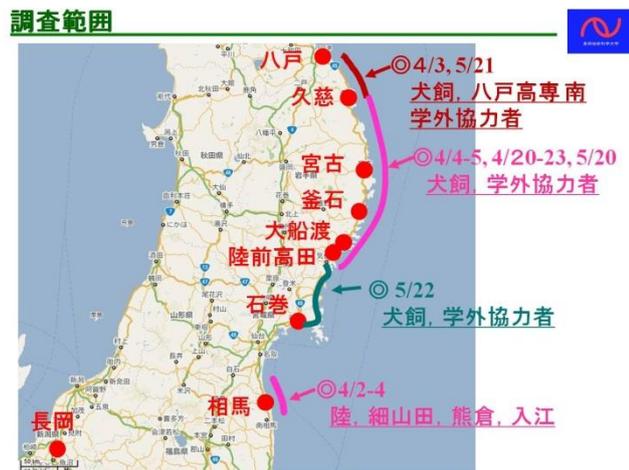
図-1 調査範囲, および調査時期

本学の津波調査班は2班構成とし、図-1 に示すように仙台平野および福島南地域を除く東北北部から南部にかけての領域の調査を実施した。福島県北部海岸域の調査時には情報班と共同調査をおこなった。また、三陸海岸域の調査では八戸高専との合同調査を含め合計 3 回にわけて調査を実施した。調査対象は現地での踏査および聞き取り調査で決定をしたが、久慈市役所へ情報収集で伺った際には被災地調査を依頼され追加調査を実施した。調査時には、学外協力者からも作業補助をしていただいた。調査結果は土木学会の他、久慈市、野田村、岩手県、TV 局などへ情報提供した。

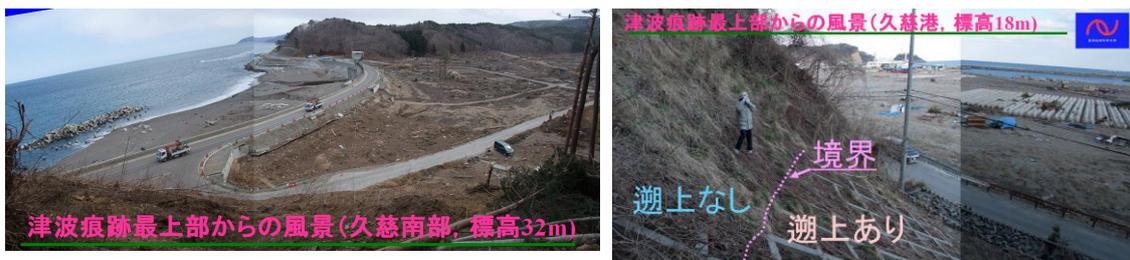
写真-1 遡上最上部からの様子

調査を開始した青森県八戸市から住宅地や港湾施設などが被災している事が確認できた。大規模被災は岩手県九戸郡野田村からで、ここでは市街地が壊滅的な被災や、山の峰を越える程の高い遡上痕跡(写真-1)があった(「(3) 潮位補正後の津波遡上高」で後述)。港湾施設や防潮堤は写真-2や写真-3に示すように久慈市から南部の三陸地域で大部分の施設が被災していた。

(左:岩手県九戸郡野田村, 2011年4月3日、右:岩手県久慈市夏井町, 2011年4月3日)

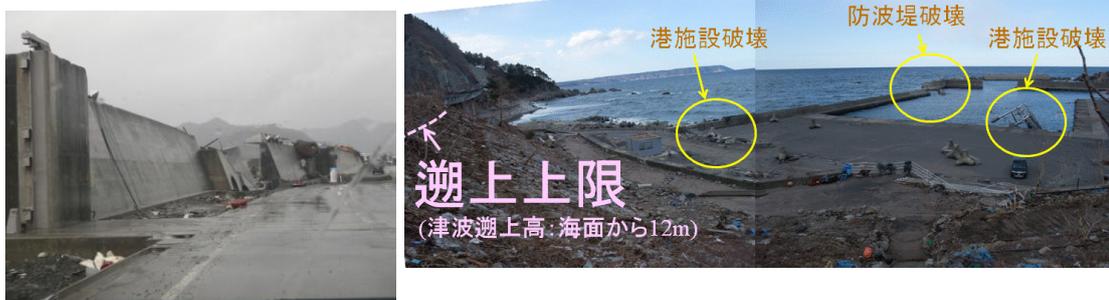
写真-2 防潮堤の破壊状況

写真-3 漁港の被災状況例(下安家漁港)

(岩手県上閉伊郡大槌町大町, 2011年4月23日)(岩手県九戸郡野田村玉川, 2011年4月4日)

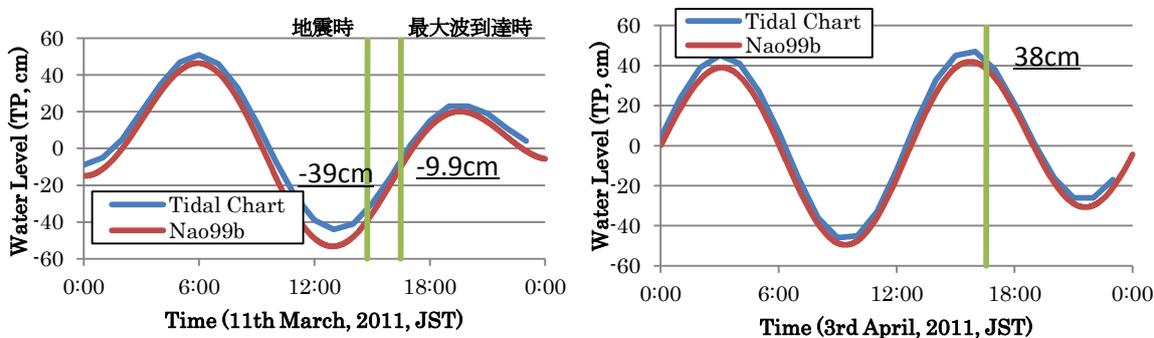
図-3 潮位推算結果(久慈, TP 値)

図-3 は久慈における潮位表と潮位推算モデルの水位変動である。左図は被災日であり、右図は4月3日の調査日である。この結果より、4月3日の調査時の潮位は被災日より約48cm高かったため、この分を補正した。図中、高さの基準はTPに統一している。

(左:3月11日(被災日)の潮位変動, 調査時(4月3日)の潮位変動)

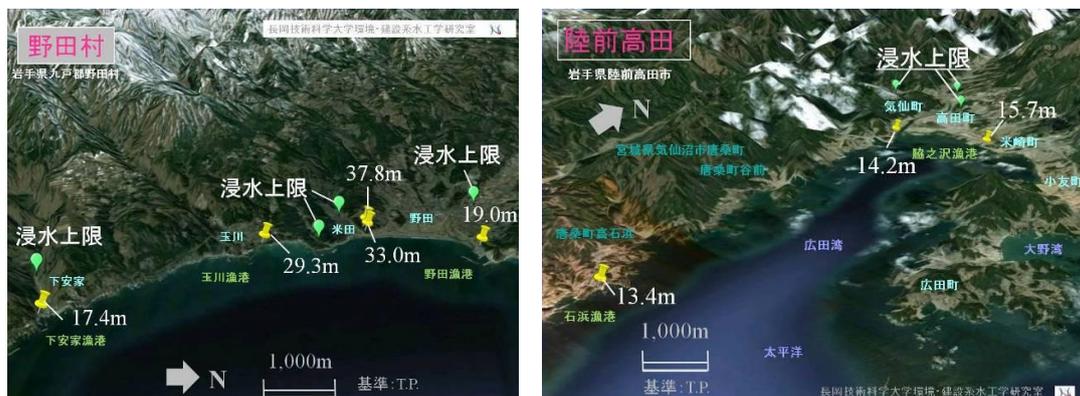
図-4 調査結果例

図-4 に岩手県九戸郡野田村および岩手県陸前高田市が面する広田湾での調査結果一例を示す。図より、野田村付近では全域で 17m を越える遡上があった他、地形効果により波高が増大し 38m の遡上高となった場所があった。広田湾では湾口付近では 13m の遡上高であったが、湾奥の陸前高田では 15m の遡上高であり、津波周期と湾の固有周期が一致して振幅が増幅した可能性がある。

(左:岩手県九戸郡野田村周辺、右:広田湾, 岩手県陸前高田市)

シミュレーションにより津波の伝播状況を再現した。結果によると、野田村で遡上高痕跡が 38m であった地点では、入江の地形特徴で増幅した波に野田村北部の岬からの反射波が干渉して増幅しているのがわかり、複雑な地形条件による局所的な波高増大も正確に再現する事ができた。次に久慈市および野田村での調査から得られた家屋被災状況と計算から得られた流速の関係を調べた。暫定結果であるが、例えば、久慈市には国家石油備蓄基地があり、震災により排水タンクや防波堤が損傷した。結果によると波高は地盤上約 11m であり流速は毎秒約 11m であった。久慈港の防潮堤裏では家屋が浸水したが、ここでは流速は毎秒 4m 程度であった。さらに防波堤および背後地の家屋が多数破壊された野田村では、流速は毎秒 10m を越えていた。これらをまとめると、流速が毎秒 6m を越えると家屋破壊が始まり、毎秒 10m を越えると防波堤を破壊する可能性が高まるのがわかった。
