第5章 構造物の被害

5.2 調査日程, 調査箇所

5.3 調査結果

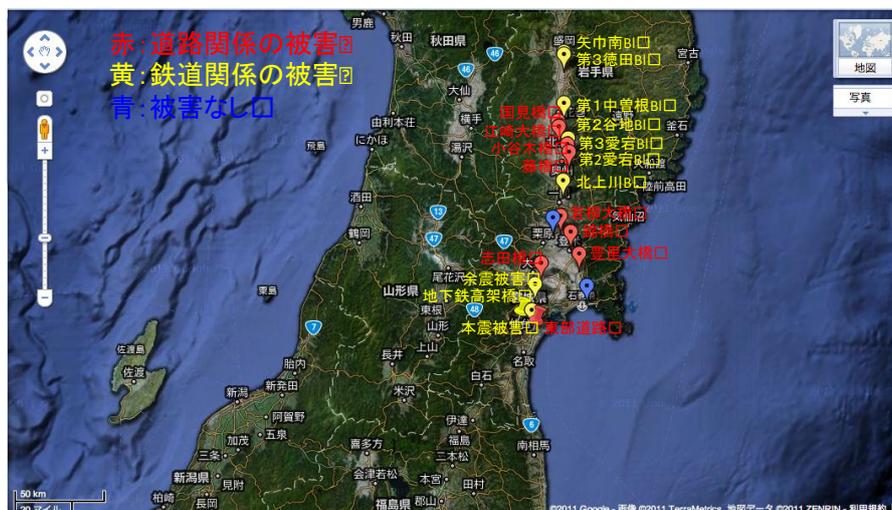
前述のように、直轄国道では深刻な橋梁被害は生じなかったが、県や市町村が管理する道路橋では、地震動によって深刻な被害を生じたケースが見られた。図1に、調査を実施した構造物の位置図を示す。被害のあった県や市町村の管理する橋梁は、高速道路や国道4号線、東北新幹線とほぼ同じ場所に立地していた。これらの橋梁すべてが、耐震補強が実施されていなかったものであった。このことから、耐震補強の有無が被害の程度の明暗を分けたといえる。

図1 調査対象とした構造物（地震動による被害があったもの）
