中越地震の被災事例に基づいた斜面の耐震安定解析に関する検討

環境防災研究室 渡邊 慶輝

指導教官 大塚 悟

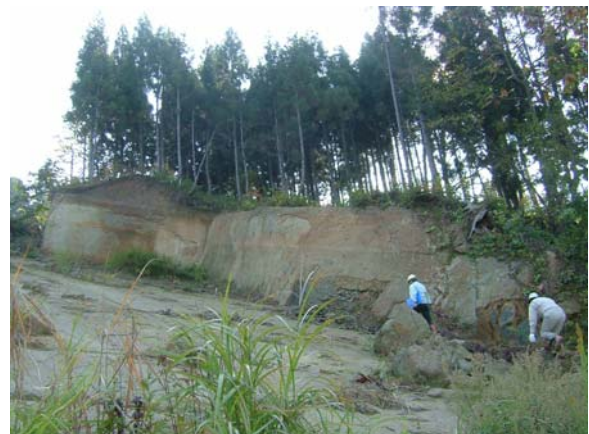
図-2 横渡地区 A 地区崩壊地

図-1に同一地層の3箇所の斜面崩壊を、図-2にA地区崩壊地を示す。白岩層から成る巨大な岩盤ブロックが直線すべり面に沿って崩壊して

いる。図-3 にすべり面となった凝灰質砂岩層の拡大写真を示す。

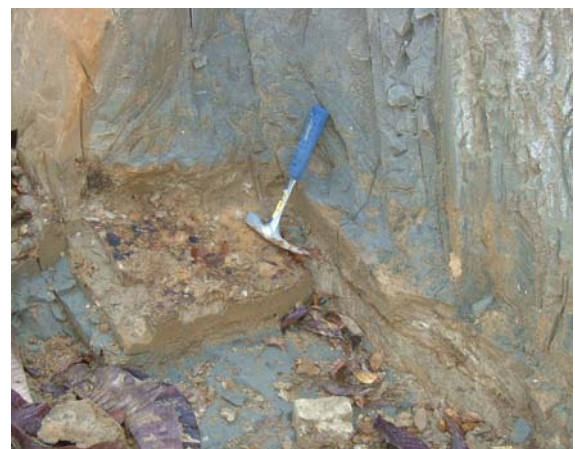
図-3 凝灰質砂岩薄層 (拡大図)

横渡地区は凝灰質砂岩薄層にすべり面が形成されたことによる岩盤すべりが複数発生した。凝灰質砂岩薄層の特徴として、厚さが均一でなく、地下水の流路となっており、地下水の流動が顕著であった箇所は空洞化し、一部の土砂が流出している。
