既設橋梁の構造ヘルスマニタリングに関する研究

建設構造研究室 田澤雅人

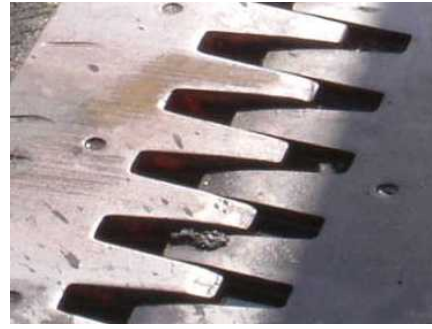
図2 計測結果例(P7 支承鉛直方向)

橋梁は老朽化とともに剛性の低下や継手部の損傷等により、一般に固有振動数の低下をもたらすことから、固有振動数の変化に着目した。8 連のトラス（A1～P8）において、鉛直方向 1 次固有振動数は表 1 のように同定された。島田らによって集められた統計データ¹⁾では、支間 65.0m のトラス橋の 1 次固有振動数は 2.35Hz であることから、吊径間部では一般的なトラス橋と同程度の結果を示し、1 次固有振動数は島田の式から予測可能であることがわかった。しかし、定着径間部においては、計算値より小さい値を示した。この原因として、定着径間部では、定着径間と複定着径間を合わせた支間 100.0m（図 1）として振動しているためと考えられる。長生橋では腐食や変状が確認されているが、1 次固有振動数には大きな変化が見られず、鉛直方向の 1 次固有振動数は算出が容易であるものの局所的な損傷や腐食の影響が反映されにくいことが確認された。そこで、各計測箇所での時刻歴波形に着目した。縦桁支承部で無線 LAN 加速度計により計測された鉛直方向の時刻歴波形の一例を図 2 に示す。支承部では減

衰波形は現れず、片方にのみ振れている特徴的な波形（以後、片振れ）が現れた。片振れの原因は、無線 LAN 加速度計内の MEMS センサが静電容量型であり、衝撃が加わった後、静電容量が一定になるまでに要する時間が長いこととを屋内実験により確認している。片振れにおいては振幅の大きさは不明な点が残るものの衝撃が加わっていることがわかる。また、P6 支承のように片振れが発生しやすい箇所があることも確認された。実際、P6 支承付近には段差の大きな伸縮装置（図 3）があり、P6 支承では伸縮装置の段差に基づく衝撃的な力が作用していると言える。しかし、片振れ時の加速度振幅の値には信憑性がなく各径間の動特性を比較することができない。そこで、高精度なサーボ型加速度計を用いて各径間の動特性を比較することを目的に長生橋の振動計測を行った。長生橋各径間での加速度応答の最大値を比較すると、P5-P6 径間が最大となった（図 4）。これは、P5-P6 径間にある段差の大きな伸縮装置を車両が通過するときに大きな加速度が発生するためである。また、図 5 は計測時間内における 40gal 以上の加速度の発生頻度を表したものであるが、P5-P6 径間には大きな加速度が繰り返し発生していることがわかる。そこで、段差の大きな長生橋 P6 伸縮装置付近の垂直材にサーボ型加速度計を取り付けて振動計測を行った。その結果 2000gal を超える加速度が計測された。同箇所の縦桁下フランジにはき裂（図 6）が確認されており、き裂は 2004 年 10 月に発生した中越地震により発生したものは定かではないが、伸縮装置の段差および計測された 2000gal 以上の加速度には大きな相関があるものと推察される。
