# 連続繊維ロープでせん断補強した鉄筋コンクリートはりのせん断耐荷機構

川名俊輔

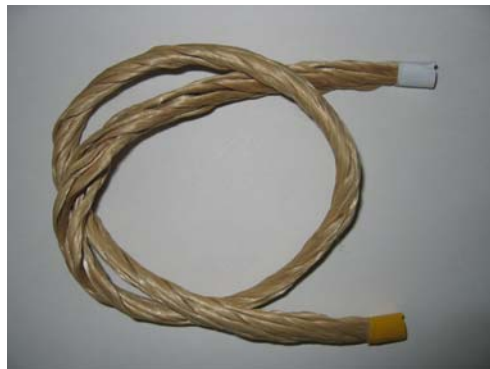
図-1 連続繊維ロープ

本研究で用いた連続繊維ロープはアラミド繊維から作られている。これは3本の繊維の束をねじりながら、さらに1本にまとめたものである。連続繊維ロープの引張試験は、本材料用に開発した鋼管グリップと定着用膨張材を用いた方法により行った。

ロープ状連続繊維補強材(図-1)は、さまざまな形状に手作業で容易に加工できるので作業性に優れる。また、エポキシ樹脂などの繊維結合材を使用しなくとも、繊維単体でコンクリート用補強材として実用可能である。これまで、新設時に連続繊維ロープをコンクリート中に埋め込み、せん断補強筋として機能させることが可能であること、既設鉄筋コンクリート柱の外周に連続繊維ロープを巻き立て、さらにその上にコンクリートを巻き立てることによりじん性補強の効果があることを実験的に確認している。しかし、連続繊維ロープを用いたこれらの補強工法を実用化するためには、設計法、照査法を確立しなければならない。そのためには、連続繊維ロープの補強メカニズムについて明らかにする必要がある。

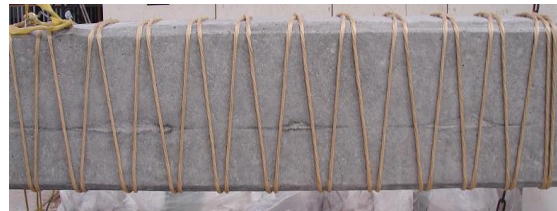
図-3 連続繊維ロープ巻立て状況

連続繊維ロープは支点上から巻き始め、反対の支点到達すると反転して巻き始めの支面向かって巻立て、巻き始めと巻き終わりの部分を結んだ。この際、樹脂による定着は行っていない。巻付け作業は人力により行った。また、たるみやゆるみが生じないように注意した。その後、巻立てコンクリートを打設した。巻立てコンクリートの厚さは25mmとし骨材の最大寸法は13mmとした。巻立てコンクリートは、紫外線や異物の衝突等の外的因子による劣化から連続繊維ロープと既存コンクリートを保護する役割を担っている。また、補強後の外観上、巻きつけた連続繊維ロープが露出しているのは好ましくないため覆い隠す効果もある。さらに力学的には、連続繊維ロープの端部を定着する役目と、ひび割れ後も付着によって引張応力を効果的に連続繊維ロープへ伝達する役目を期待している。ロープの物性を表-1に示し、連続繊維ロープの巻立て状況を図-3に示す。

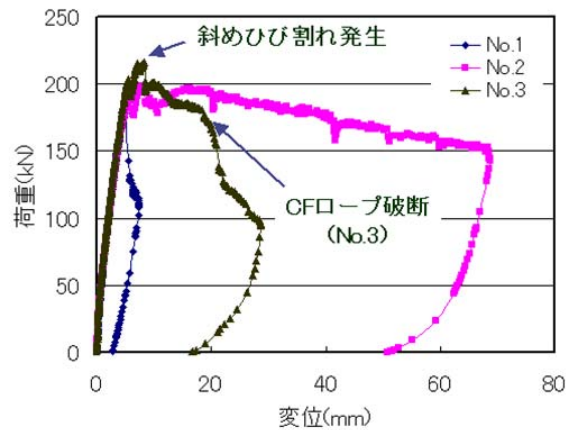
図-11 荷重-変位曲線 (No. 1~No. 3)

No.1~No.3 試験体の荷重-変位曲線を図-11に示す。いずれの試験体もせん断ひび割れの発生まではほぼ同じ挙動を示した。また全ての試験体において、引張主鉄筋は降伏していない。

巻立てコンクリートのみでせん断補強のない No.1 試験体は、斜めひび割れの発生後に急激に荷重が低下し終局に至った。

連続繊維ロープを巻立ててせん断補強した No.2 試験体は、斜めひび割れ発生後 No.1 試験体のような急激な荷重の低下は見られず、一度荷重は下がるが再度荷重が上がり徐々に低下して終局に至った。

No.2 試験体に巻立てた連続繊維ロープの断面積を 3 分の 1 にして巻立てた No.3 試験体は、No.2 試験体と同様な挙動を示したが連続繊維ロープの破断により急激に荷重が低下した。

連続繊維ロープ巻立てを施した試験体は、斜めひび割れの発生後に一時的に荷重が低下し、その後再度荷重が増加する傾向が見られる。これは、斜めひび割れの発生後、部材の変形が進むに従ってひび割れは開こうとするが、徐々に連続繊維ロープのゆるみがなくなり引張力が連続繊維ロープに伝達されはじめるためであると考えられる。

連続繊維ロープで補強した No.2, No.3 試験体と巻立てコンクリートのみの No.1 試験体を比較すると、連続繊維ロープ補強をした試験体の方がわずかにせん断耐力が向上したが、新設 RC はりのせん断補強筋の代替として使用した場合のように大幅なせん断耐力の向上は見られなかった。しかし、斜めひび割れ発生後の変形性状には、連続繊維ロープの効果が現れたといえる。
