# 間接引張試験によるアスコンのひび割れ評価法に関する研究

交通工学研究室 山崎 史紀

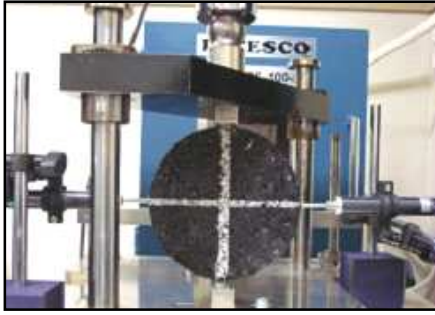
写真1 間接引張試験の実施状況

間接引張試験は、舗装調査・試験法便覧の「B006 圧裂試験方法」(1)を参考にし、具体的な試験条件は既往の研究を参考にした。載荷板形状は曲面とし、載荷板幅は 19mm のものを用いた。本研究では、破壊時のひずみ測定を目的としていることから、ひび割れが発生する直前で載荷を停止させた。ひび割れ発生直前とは荷重の値が増加せずにピークを呈する時点とした。試験条件は表 1 に示すとおりで、試験の実施状況は写真 1 のとおりである。供試体両側面に変位計を設置して、水平方向総変位を測定するとともに、供試体中央部分の画像解析用のターゲットを試験前後で写真撮影した。画像解析を行うことで供試体内部の部分的なひずみも測定した。ターゲットは画像解析の際に基準点とするもので、人為的誤差が少なくなるよう、コントラストが明確であるものが必要である。写真 2 がターゲット間の撮影写真である。写真にはスケールを一緒に撮影し、空間分解能をその都度確認した。また、供試体のターゲットには、作業の効率化を考慮してインスタントレタリングを使用した。

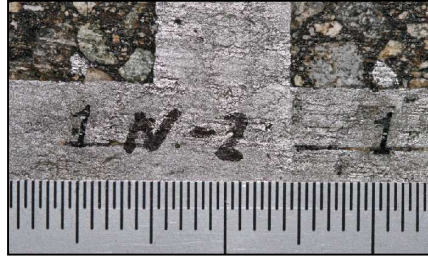
写真2 ターゲット間の撮影写真
