高頻度観測衛星データを用いたの被災農地の復興状況把握の検討

環境リモートセンシング研究室 八木公平

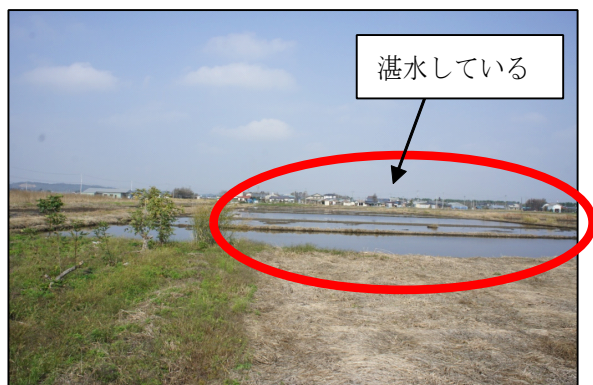
図8 被災地「矢本」地区の現地写真 (2011/10/14)

被災地である「矢本」地区は NDVI 値が疎らであり、不安定のように見えることがわかり、下図が現地調査での写真となる。農地は湛水状態となっており、使われていないことがわかる。

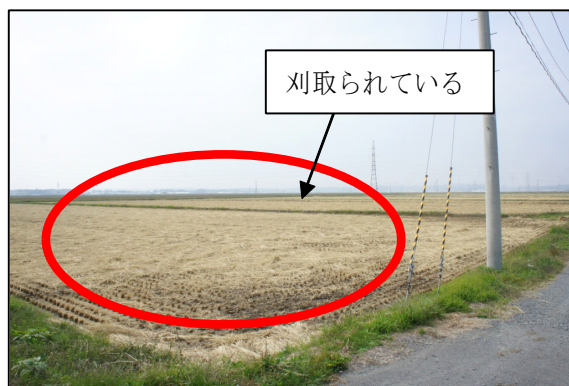
図10 非被災地「広淵」地区の現地写真 (2011/10/14)

となり、植生があることがグラフからわかり、また現地写真と照合すると、すでに刈取りされており、作付けがしてあった様子である。

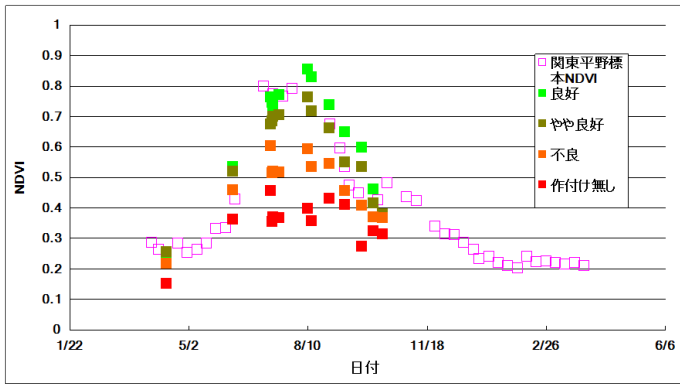
図11 帯域別NDVI時系列変化

以上の結果から、表2のように評価基準を設けてやり、図5を作成した。またこのときの MODIS データは2011年8月10日のデータを基準とし、それに沿って、帯域別で NDVI 時系列変化を作成した。

NDVI帯域	評価	判別色
1.0~0.8	良好	緑
0.8~0.7	やや良好	黄緑
0.7~0.5	不良	オレンジ
0.5~0.0	作付け無し	赤

図11を参考に地図上の農地区画と照合し、農地復興状況把握図を作成した。
