衛星画像を用いた被災農地復興過程の把握に関する検討

環境リモートセンシング研究室 森山直人

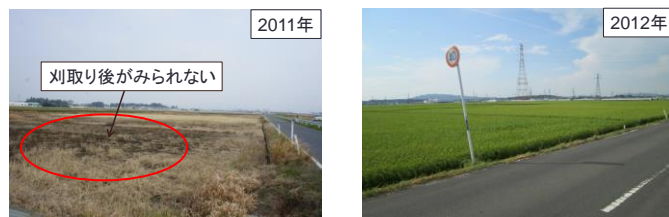
図.7 東松島市小松地区の様子(除塩エリア)

図.7にみられるように除塩エリアの現地の様子は、2011年には刈取りの後がみられなかった地域の圃場で、2012年には水稲が茂っていた。また、JAいしのまきでのヒアリング調査の結果、2011年に除塩された全圃場で作付けが行われたことがわかった。しかし、

農地復興状況把握図では除塩エリアの判別結果は、100%作付け有りの判別にならなかった。そこでもう一度、除塩エリアで作付け無しと判別された圃場のNDVIを確認してみると、ほとんどの圃場でNDVIが閾値より僅かに低かった。そのようになった原因の一つとしては、NDVIを抽出する際に、圃場の畔等の圃場外のものの影響を受けてしまい、区画内のNDVIの平均値が低くなった可能性が考えられる。

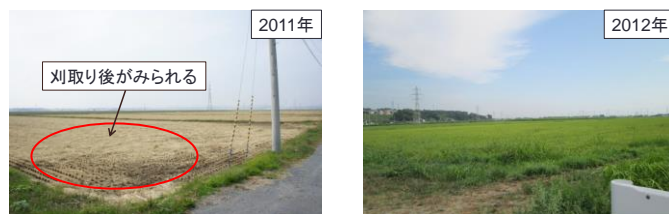
図.8 石巻市広淵地区の様子(被害無しエリア)

図.8にみられるように被害無しエリアの現地の様子は、2011年に刈取りの後がみられ、2012年には水稲が茂っていた。

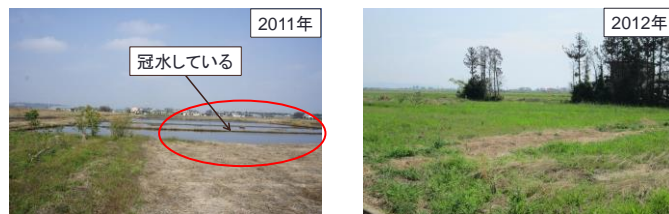
図.9 東松島市矢本地区の様子(未除塩エリア)

図.9にみられるように未除塩エリアの現地の様子は、2012年でも復旧作業がされておらず、雑草が生い茂っており、荒れた土地となっていた。
