# 狭い砕波帯をもつ砂浜海岸を遡上する波浪の挙動

水工学研究室 小川 和真

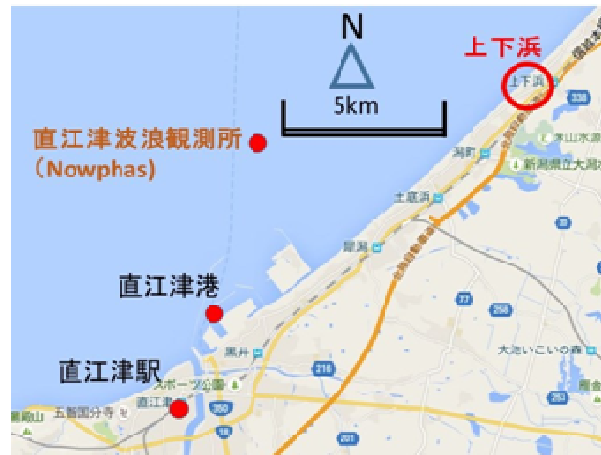
図-1 上下浜海岸位置図

本研究では事故当時の現地波浪を把握するため、図-1に示すように、事故現場から西に8kmに位置する直江津波浪観測所<sup>1)</sup>のデータを用いた。これによると、事故当時の有義波高は1.2m、周期は7.9秒であり、波向はNWであった。波高、周期、波向ともに事故の前後で急激な変化は見受けられず、比較的安定した波浪状況だったと考えられる。

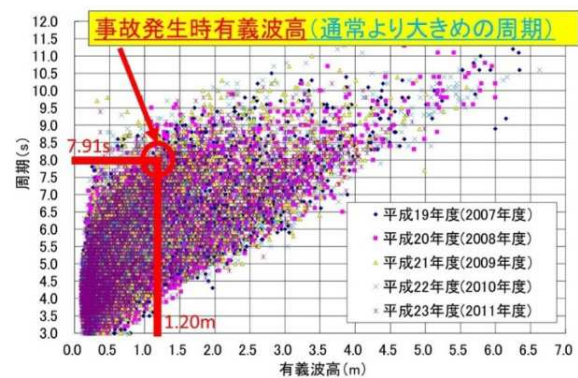
図-2 直江津における有義波高と周期の関係 (Nowphas 直江津港, 平成19年度～23年度)

次に図-2に直江津における5年間の有義波高と周期の関係を示す。図-2より、海域全体で見た場合、事故時の波高1.2mはこの海域では高波浪で

はないが、この波高に対して周期7.9秒程度というのは長めの周期であった。この原因として、事故当日は現場上空を高気圧が東進しており、これにより波高はあまり発達しなかったが、吹送距離が通常よりも長くなる気圧配置であったために周期が通常よりも大きくなったと考えられる。

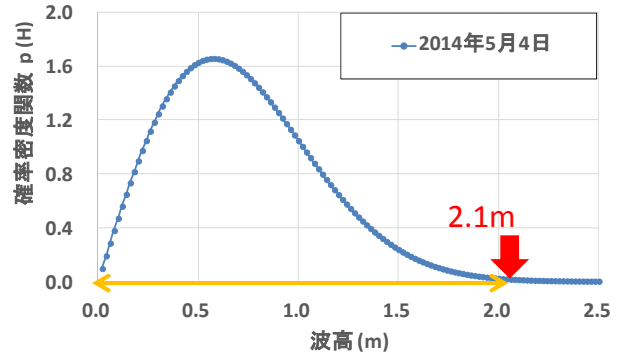
図-4 事故発生時(1時間)の波高頻度分布

図-4 に作成した波高頻度分布図を示す。図から事故発生時には波高 0~2.1m 程度までの波浪が発生し、有義波高 1.2m であっても波高 2.1m 程度の波浪が発生し得ることがわかった。

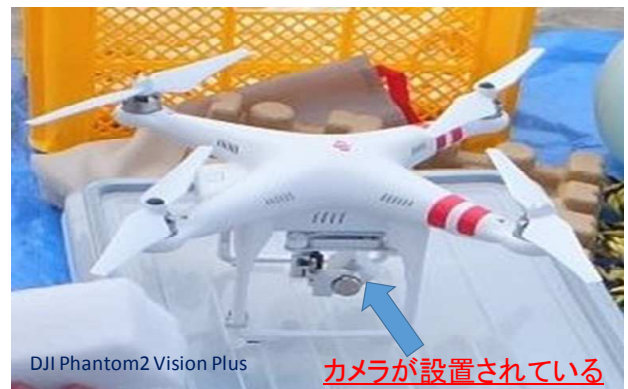
図-7 使用した UAV(ドローン)

図-7 に調査に使用した UAV を示す。

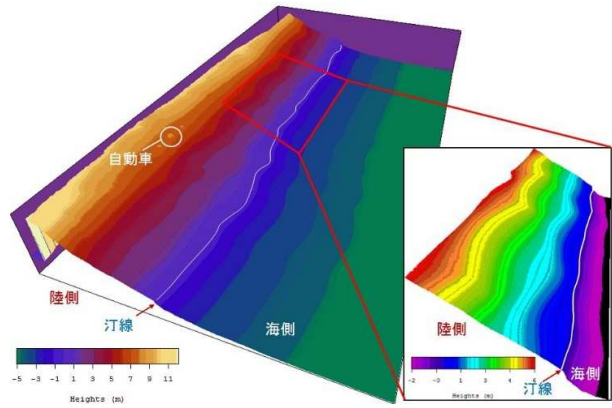
図-8 作成した地形格子情報

また、落合ら<sup>3)</sup>が作成した格子データは陸域情報だけであったため、8月29日に取得した水底の水深変化状況を使用して陸上から汀線沖100m付近までの格子地形データを作成した。図-8に、作成した陸上と海底を含めた地形格子情報を示す。

図-8より、汀線から陸上付近では上下および水平方向に地形の褶曲（ビーチカスプ）があることがわかる。ここでは特に汀線から10m程度陸側および汀線から20m程度陸側の2箇所異なるカスプが発達している。

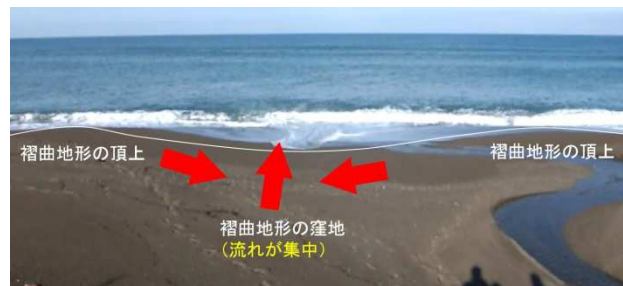
図-10 波浪の遡上状況(地上)  
(引き波時. カスプ窪地へ流れが集中)

事故時の波浪状況と定性的に同様であることから、調査時の波浪状況を把握した。図-10および図-11に地上およびUAVから撮影した波浪の遡上状況を示す。両図より、波浪が水深の深いカスプ地形の窪地へ集中しており、その結果、カスプの窪地で楕状の流れの模様となることがわかる。

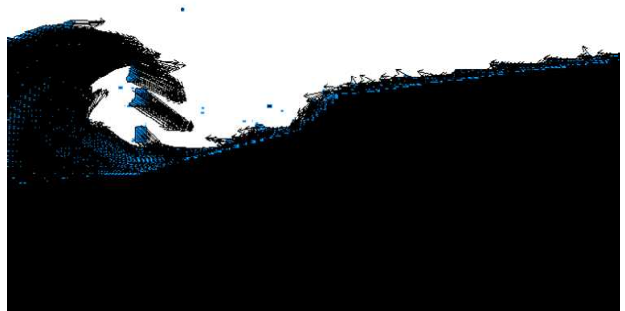
図-14 事故発生場所の汀線付近へ波浪が到達する状況および流速ベクトル

図-14 に、汀線に計算開始後の第 3 波が汀線に到達する際の水位分布と流速ベクトルを示す。図より、汀線より陸上へ遡上した波浪が汀線方向へ流下しており、その上に被さる様に波浪が到達していることがわかる。

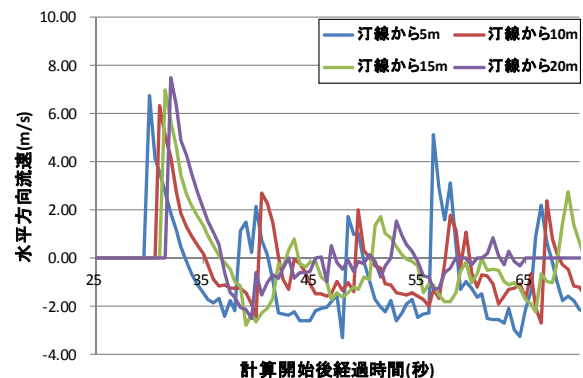
図-16 流速の時間変化

図-16 に、各点における水平方向流速の時間変化を示す。各点の位置は図-13 に示す通りである。図より、第 1 波の到達直後の流速が最大となり、毎秒 7m 程度となる。第 1 波の遡上速度が最大となる理由として、事前に陸上を遡上・流下する水塊が存在せず、陸上へ遡上する波浪の運動が低減されないことによると考えられる。また、遡上時には波浪の陸上への強い押し込み効果により汀線から陸上へ 20m 地点まで流速は秒速 7m 程（時速 25km 程度）となるが、流下時は秒速 3m 程度である。つまり、汀線上を通過して遡上する水塊の運動は波浪の周期と連動するが、流下する水塊の運動は周期とは連動していない。

また、最大流速が 10m/s 程度の流速は、例えば津波の場合、越村ら<sup>6)</sup>によると、鉄筋コンクリー

ト造りの家屋が破壊される流速となる。上下浜では第 1 波の最大水位は 70cm 程度であり、加えて、大きい流速および急勾配の砂浜などの要因より児童が直立し続けることは非常に困難であったと考えられる。
