# 水理実験による狭い砕波帯を持つ砂浜海岸を遡上する波浪の挙動の把握

指導教員 犬飼 直之  
水工学研究室 嶋田 拓斗

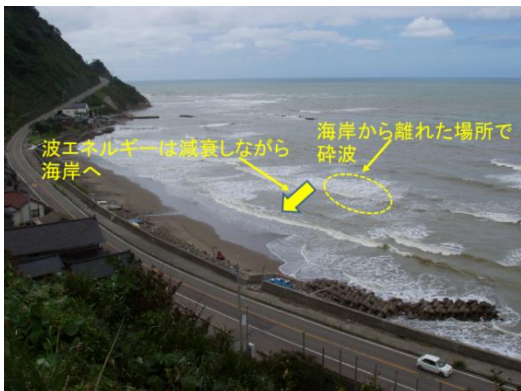
図 1-1 広い砕波帯を持つ海岸

砕波帯が広い海岸で起こる波は海岸から離れた沖側で砕波が起こるために波のエネルギーが減少するため、陸上へ遡上する波のエネルギーが小さく砂浜上にいる人に被害を及ぼす可能性は低い（図 1-1）. 逆に砕波帯が狭い海岸では海岸付近で砕波が起こるためにエネルギーが減衰することなく波が海岸に到達するため砂浜上にいる人に被害を及ぼす可能性がある（図 1-2）. 一般に沖の波浪の危険性は周知でありそれに対する研究なども多く存在する. しかし、海難事故の発生の防止のためには沖の波浪の挙動だけでなく陸を遡上してくる波浪の挙動の把握も必要であると考え. そこで本研究では 2014 年 5 月 4 日に新潟県の上下浜で発生した水難事故を例にとり、狭い砕波帯を有する海岸を遡上する波浪の挙動の把握を目的とした.

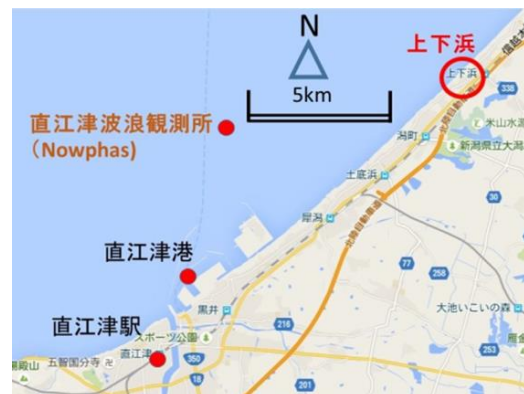
図 2-1 上下浜海岸位置

海難事故が発生したのは新潟県上越市柏崎区上下浜である. 図 2-1 に本研究で用いたデータを取得した観測所である直江津波浪観測所（Nowphas）の場所と事故発生現場である上下浜の位置関係図を示す. 上下浜は新潟県上越市柏崎区に位置しており、遊泳区域外に指定されている.

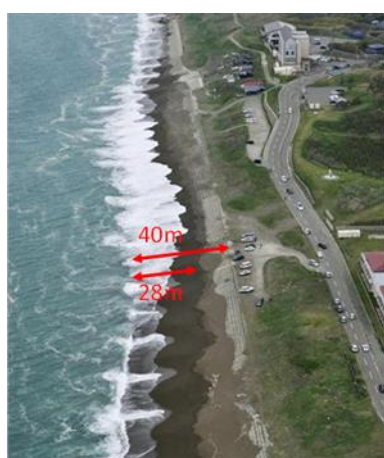
図 2-2 事故当日の波浪状況

図 2-2 に事故当日の波浪の遡上状況を示す。汀線を基準に砂浜の幅約 40m に対して、約 28m 地点まで波が遡上していることが分かる。また、前述した上下浜の特徴である碎波帯が非常に狭いということも見てとれる。
