実橋曝露試験による凍結防止剤の飛散と鋼橋の腐食に関する調査研究

建設構造研究室 多和田 寛
指導教官 岩崎 英治

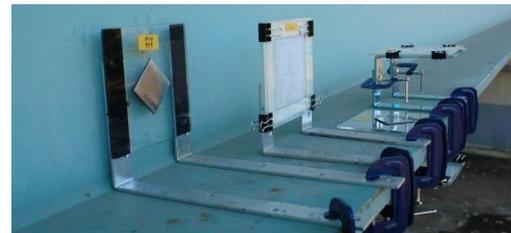
写真-1 器具の設置状況

写真-1のような塩分捕集器具と曝露試験片のセットを図-2に示すように、1橋梁あたり12箇所、ウェブ下部、下フランジ上面、下面に設置し、凍結防止

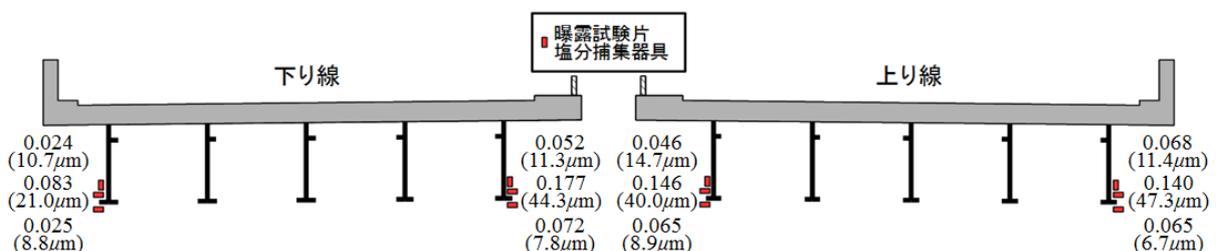
図-2 計測器具設置箇所と計測値 (括弧なし：年平均飛散量 mdd, 括弧あり：板厚減少量 μm)

対象橋梁において調査した、年平均飛散量と1年板厚減少量の関係を図-3に示す。図中には、無塗装耐候性鋼橋の建設の目安である年平均飛来塩分量 0.05mdd^2 、層状剥離さびの生じない環境の1年板厚減少量 $30\mu\text{m}$ を超えない³⁾との知見からこれらの値示している。また、図-2に例として、梓川橋左岸における調査結果を示しており、各設置箇所の上から順にウェブ下部、下フランジ上面、下面の計測値を示している。

ウェブ下部においては、 0.05mdd を超える場合があるが、板厚減少量については、すべて $30\mu\text{m}$ 以下となっている。下フランジ上面については、 0.05mdd を超えるものも多く、板厚減少量も $30\mu\text{m}$ を超えるものが多い。下フランジ下面については、飛散量の計測に問題があり、板厚減少量との関係は得られていないが、図-2に示すように板厚減少量は小さく、すべての橋梁を参照しても $30\mu\text{m}$ 以下となっている。以上から、凍結防止剤の飛散を原因とする腐食では、下フランジ上面での腐食が非常に厳しいものと考えられる。

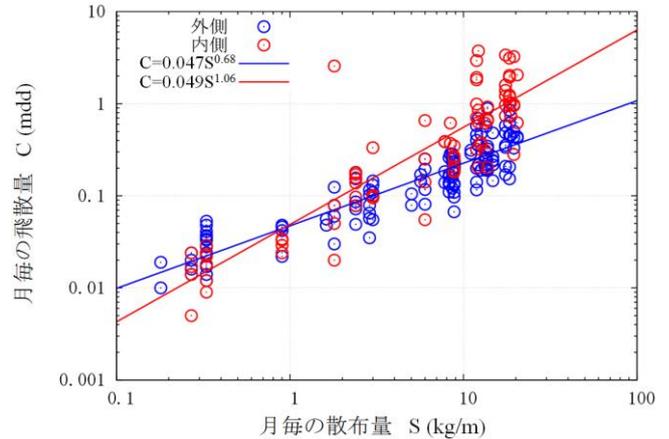
図-4 下フランジ上面の散布量と飛散量の関係

散布量と飛散量の関係を明らかにするため、月毎の散布量と下フランジ上面における月毎の飛散量の関係を図-4に示す。散布量は、上下線を合わせた各IC間の1ヶ月の総散布量が得られており、これを路線長で除した値を使用している。また散布量は過去の調査結果¹⁾より、月毎の散布量のうち、3割は翌月まで路面上に残留すると仮定し算出している。この結果より、上下線の外側の桁に比べ、上下線の内側の隙間部分に位置する桁において飛散量が多くなる事が分かる。また、ばらつきはあるものの、図中の回帰式から散布量を用いておおよその飛散量を予測することが可能である。
