# 半島陰影部に位置するポケットビーチでの波浪挙動に関する研究

水圏防災工学研究室 高橋 直紀  
指導教員 犬飼 直之

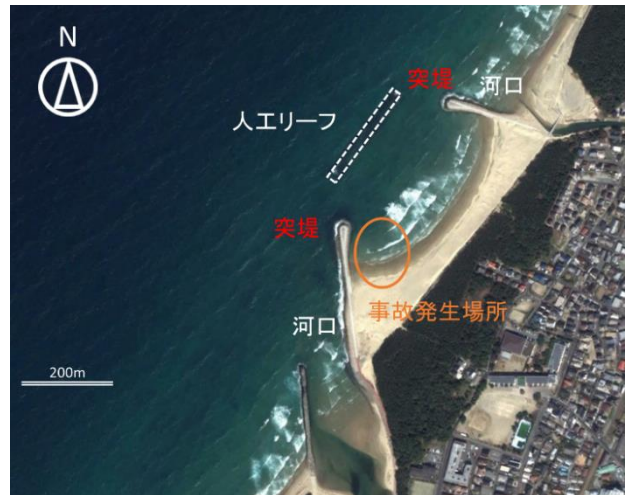
図-1 古賀海岸周辺地形

2017年8月11日に福岡県古賀市にある古賀海岸(図-1)において、子ども2人を含む4名が沖に流されて亡くなる事故が発生した。事故が起きた海岸は2つの突堤と人工リーフで構成されたポケットビーチであり、両突堤外側にはそれぞれ花鶴川と中川の河口が位置するという地形的特徴を有している。

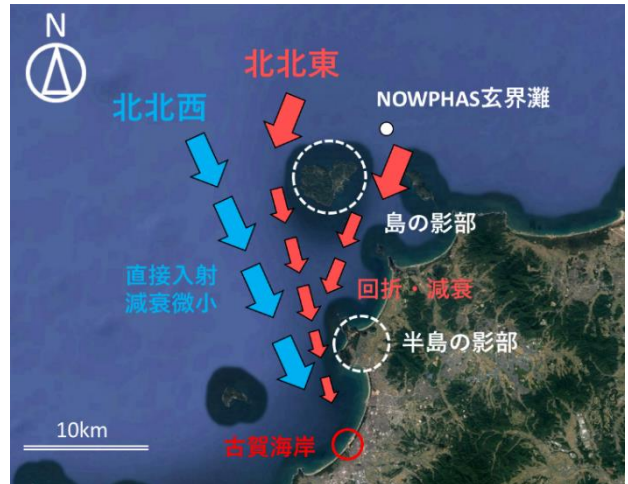
図-8 波高・波向の経時変化(事故発生日)

古賀海岸への波浪の入射の概念を図-8に示す。波向「北北西」時は遮蔽物もなく、沖から古賀海岸へ波浪が減衰することなく直接入射する。玄界灘で卓越している波向「北北東」時、古賀海岸は島や半島の影になっているため、回折によって波高は減衰すると考えられる。事故当時、現地には遊泳の危険性を喚起する看板があったが、卓越波向では通年で比較的静穏状態になるため、海岸を訪れる人が多いのではないかと考えられる。本研究ではこの2つのパターンの波向について検討を行った。
