# カンボジア王国におけるメコン川の流動特性及び浸食傾向の把握

長岡技術科学大学大学院 環境社会基盤工学専攻 遠藤拓郎

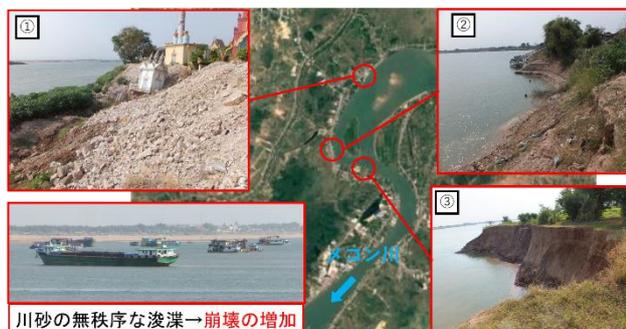
図-1 斜面崩壊現場の被害状況

メコン川<sup>1)</sup>は、チベット高原の源流から南シナ海へと流れる河川で、全長は約 4,800km、流域面積は約 795,000km<sup>2</sup>、乾季と雨季の水位変動などにより、河岸浸食が激しいのが特徴である。特に、メコン川流域内のカンボジア王国の首都プノンペンから、北に約 30 kmに位置するガンダール州北部では、河岸浸食による斜面崩壊が起き、周辺の建造物や国道に危険が及ぶといった被害(図-1)が発生しており、早急な対策が必要とされている。また、斜面崩壊現場の付近では、川砂の無秩序な浚渫が頻繁に行われており、斜面崩壊増加の原因の一つとして問題視されている。既往研究<sup>2)</sup>では、これらの斜面崩壊現場付近の流況解析が既に行われているが、確認されている被害現場以外にも危険な箇所が存在する可能性は高いと考えられる。これらを踏まえ、本研究では、カンボジア国内のメコン川において、河岸浸食の危険性が高い場所の特定および対策案の検討と、土砂が堆積しやすい場所および計画的な浚渫案の検討を目的とし、現地にて ADCP を用いて計測したデータ及び、数値シミュレーションから、流域の地形と、流れの状態、浸食・堆積傾向を把握した。

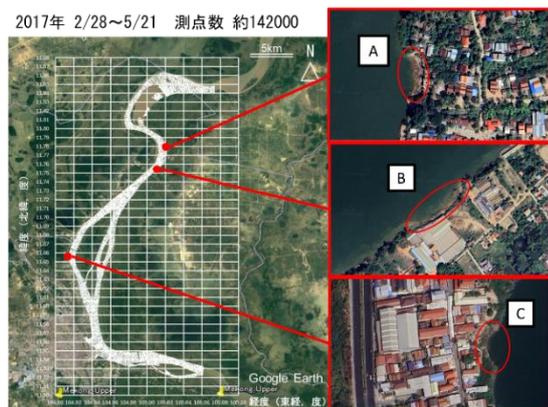
図-3 斜面崩壊の危険性が高い箇所

測量調査は 2019 年の乾季に行われた。ADCP を船に搭載し、現場周辺を船で平面的に移動しながら 2~3 秒間隔で河床に超音波を発信し、高度と流速および GPS で緯度経度情報を測定した。その結果、斜面崩壊現場では共通して、現場側の河岸のすぐ近くで最大水深となる事、現場側の河岸付近の斜面勾配が安息角を超えている事、現場側の河岸近くの流速が浸食傾向となるほど大きい事の 3 つの問題点があることが判明した。そこで、より下流から、これらの要素を満たす、斜面崩壊の危険性が高い 3 箇所を抽出し、上流から A, B, C とした(図-3)。図-3 に示した測点は 2017 年に同様の手法で計測されたものである。この抽出した 3 箇所付近を中心に流況解析を行った。
