中山間地における洪水と土砂の動態解析法の検討

長岡技術科学大学環境社会基盤工学専攻4年 飯澤 奎斗

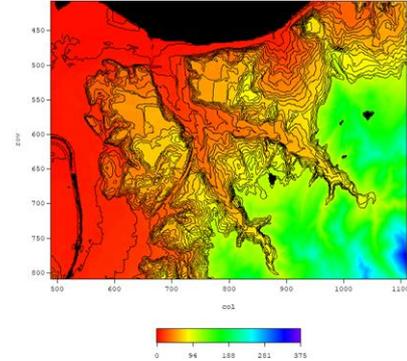
図1 塚田川の地形標高分布図

図1は塚田川周辺の標高、図2は輪島市の豪雨災害時の雨量データを示したものである。

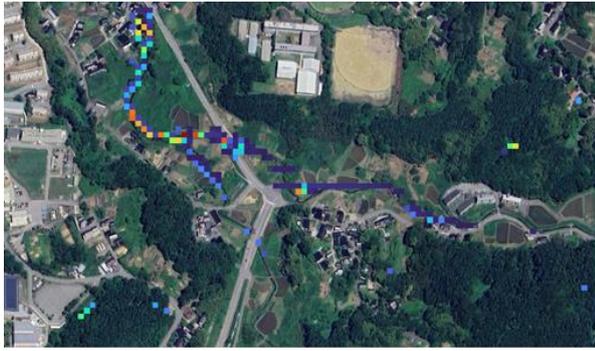
図2 48時間後の計算結果(水面変動)

図2は48時間後の、水面変動についての計算結果である。こちらは濃い青色から赤色に近づくにつれ水面変動の変動地が大きいことを示している。図3は地形変化の計算結果である。地形変化は水面変動に比べ、変化量がとても小さく、地形変化量がマイナス変化だったものを青色、プラス変化だったものを赤色で示している。どちらの計算結果でも、下流側に加え、河川が蛇行している箇所に変化が顕著に表れていることが分かる。

配布資料では、48時間後のシミュレーション結果を抜粋して記載する。計算結果を衛星画像に重ね合わせたものを以下の図2、図3に示す。

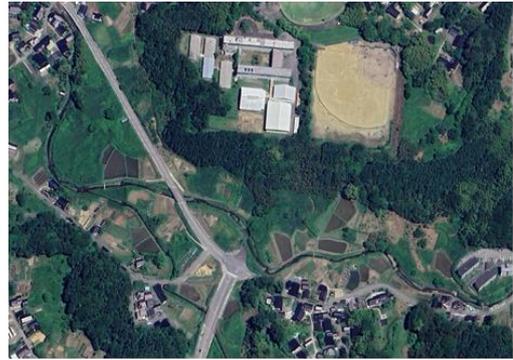
図4 塚田川の状況(平常時)

また図4、図5は実際の令和6年9月に起きた能登半島の豪雨災害の被害が生じる前と後の比較画像である。こちらの画像を比較してみると、浸食や堆積が生じ河川の形が変わっていることが分かる。
