## 2つの能登半島地震で生じた道路被害の分析と類似性の検討

長岡技術科学大学大学院 武藤 夏歩  
池田 隆明  
志賀 正崇

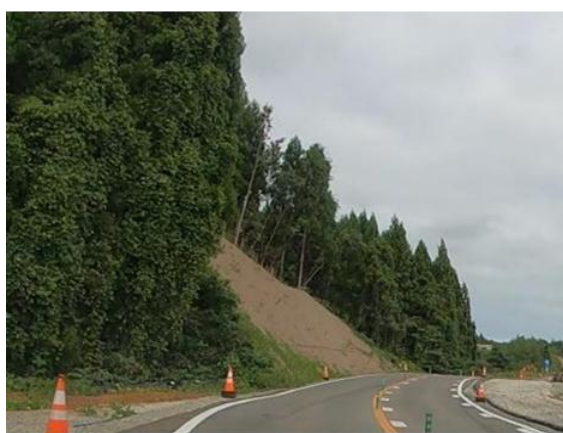
図-1 能登半島地震によるのと里山海道の被害

2024年1月1日16時10分、石川県能登半島北部を震源とする、深さ16 km、 $M_j$  7.6の地震が発生した<sup>1)</sup>。この2024年能登半島地震の影響により、死者605人（うち、災害関連死377人）、行方不明者2人、負傷者1,270人（うち、重傷者394人、軽傷者876人）の人的被害が生じた<sup>2)</sup>。石川県内のインフラ構造物の被害も顕著である。石川県金沢市と能登半島を結ぶ、全長約90 kmの自動車専用道路「のと里山海道」では、橋梁アプローチ部を含む盛土・切土の崩落や路面の亀裂が多数発生し、道路機能の低下により、救援・復旧に大きな影響を及ぼした（図-1(a)）。

(a) 2024年の切土法面の崩壊

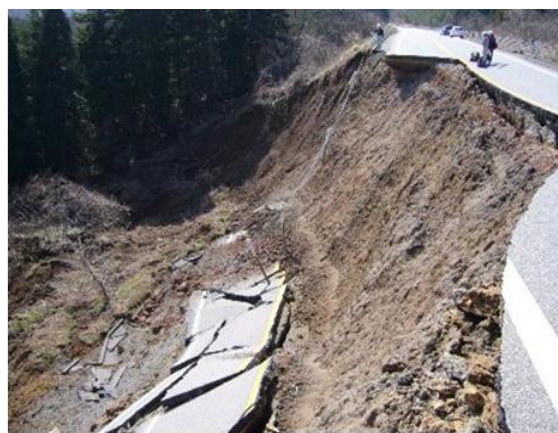
能登半島では、2024年能登半島地震以前にも大規模な地震が発生している。その代表例として、2007年能登半島地震が挙げられる。2007年能登半島地震は、2007年3月25日9時41分、能登半島沖（輪島市の南西約25 km）を震源とする、深さ11 km、 $M_j$  6.9の地震である<sup>3)</sup>。死者1名、負傷者356名<sup>4)</sup>と人的被害は2024年より少ないが、この地震の影響により、「能登有料道路（現・のと里山海道）」では盛土崩落や路面の激しい損傷などの被害が生じた（図-1(b)）。

(b) 2007年の盛土法面の崩壊

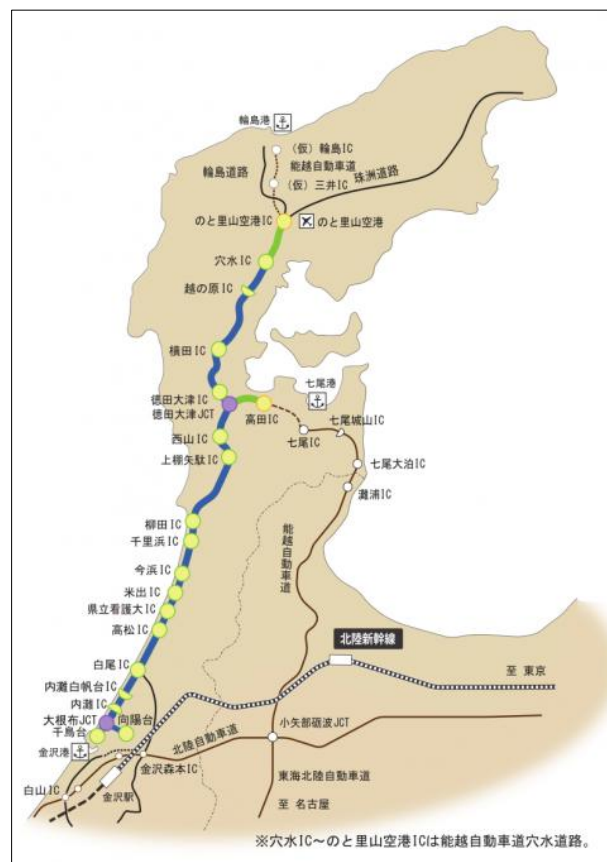
図-2 のと里山海道の概要図<sup>5)</sup>

本研究では、のと里山海道における道路盛土の被害状況を直接確認することと、被害箇所と周辺地形との関係を把握することを目的として、2024年10月5日に千鳥台から穴水ICまでの約80km区間<sup>5)</sup>について現地調査を実施した。のと里山海道の概要図を図-2に示す。

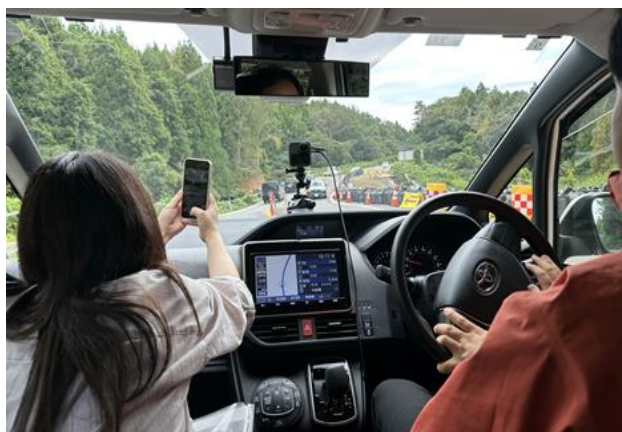
図-3 現地調査の様子

現地調査は、のと里山海道を走行する車内から実施した。車内では、車窓から確認可能な被害箇所を主な対象とし、被害箇所の写真及び動画を撮影した。写真撮影にはスマートフォンを使用し、助手席の車窓から撮影を実施した。動画撮影にはGoProを使用し、車両のダッシュボード上にGoProを設置して走行中の映像を記録した。撮影の様子を図-3(a)に示す。また、のと里山海道及び周辺地形の三次元的な把握を目的として、LiDAR SLAM<sup>6)</sup>計測のできる機材を用いた道路周辺の点群データの取得も試みた。運転席側の後部座席から測定機材を窓の外へ僅かに出した状態で計測した。点群データの取得の様子を図-3(b)に示す。

(a) 被害の写真・動画撮影

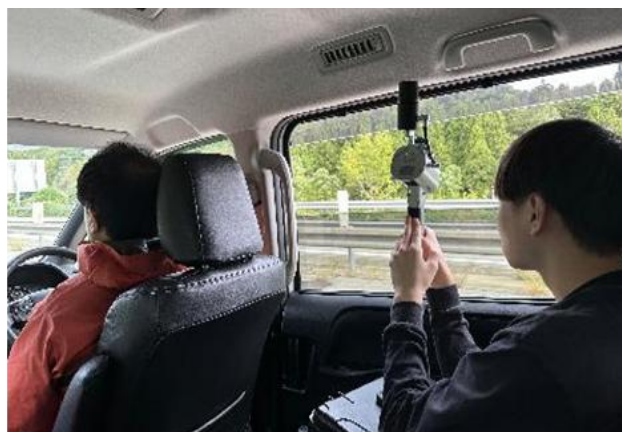
(b) 道路周辺の点群データの取得

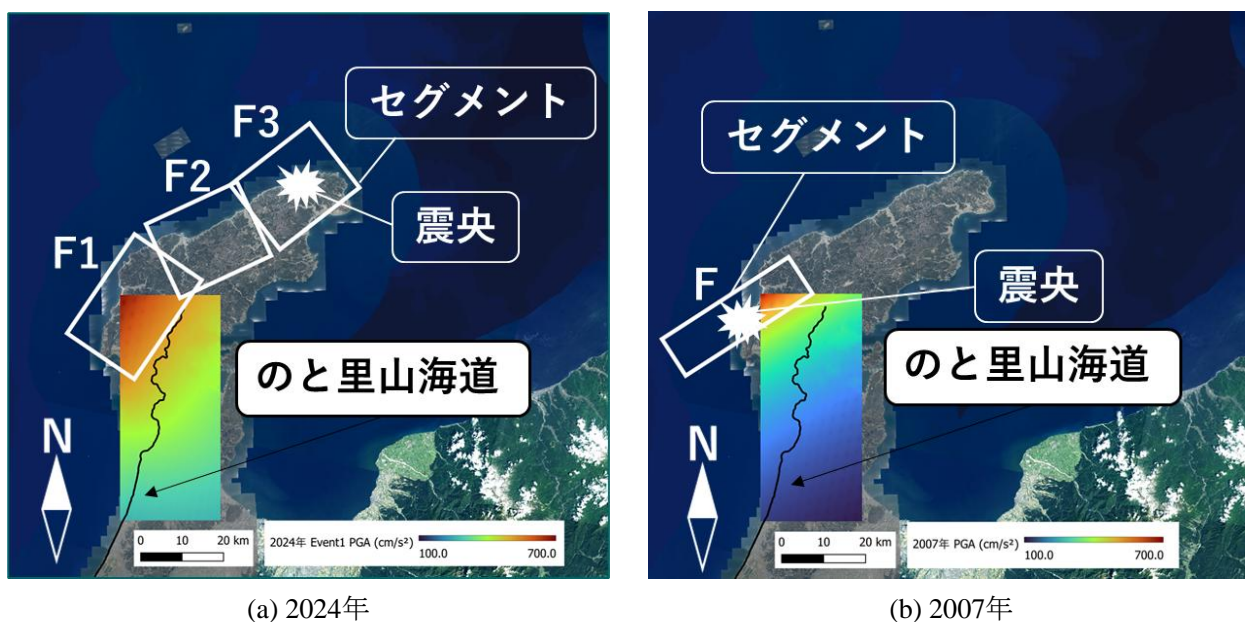
図-6 両年のPGA分布

2007年と2024年の能登半島地震はいずれも最大震度が大きく、強い地震動が道路盛土の被害発生に与えた影響は無視できない。そこで、地震動についても可能な範囲で定量的な評価を実施し、被害との関係を検討することとした。道路の被害地点での地震動（PGA/PGV）を推定するため、最大地震動の空間分布を作成した。両年のPGA分布を図-6、PGV分布を図-7に示す。これらは、観測された地震動データを基に、のと里山海道専用の距離減衰式を作成することで出力したものである。図-6と図-7から、2024年のほうがPGA/PGVが増加しているように見受けられる。被害地点とPGA/PGVの詳細な関係は、後述する。

図-12に両年の被害箇所のPGAのグラフを示す。両者を比較すると、2007年に比べて、2024年のPGAが全体的に大きい値を示した。したがって、2024年の被害数の増加には、PGAの増大が一因として影響した可能性がある。また、どちらも南部(徳田大津IC側)のPGAよりも、北部(穴水IC側)のPGAのほうが大きい。図-6を確認すると、どちらも千鳥台側に向かうにつれてPGAは小さくなっていることから、全体的にのと里山海道北部に被害が集中する要因の1つに北部のPGAの増大が挙げられる。
