5. 堤防の決壊メカニズムに関する考察

5.2 破堤のメカニズムに関する考察

5.3 五十嵐川の破堤

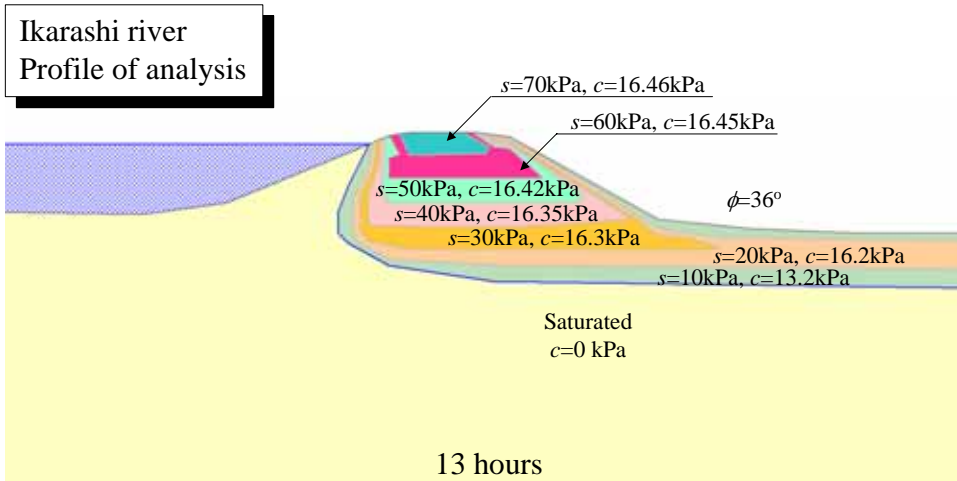
口絵 5-8 五十嵐堤体解析断面における強度定数

状態によらず、36度で一定である。このようにして求めた13時間後の解析堤防断面における粘着力を口絵 5-8 に示す。
