## 第4章 地盤災害

### 4.3 調査結果

#### 4.3.1 東京湾臨海部の液状化

#### 4.3.2 福島 の 地盤 災害

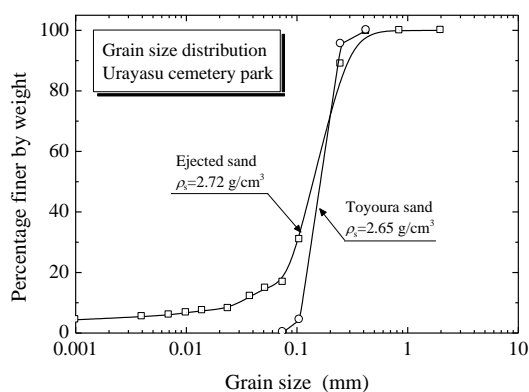
図-4.3.1\_3 噴砂の粒径加積曲線

盛土下部には大量の砂が噴き出していることより（写真-4.3.1\_1(b)）、液状化により側方流動したものと考えられる。この噴砂の粒径加積曲線を図-4.3.1\_3 に示す（比較として、豊浦砂も掲載）。噴砂は、細粒分を20%弱含む細砂（非塑性）であることがわかる。さらに防潮堤においても側方流動によるずれが見られる（写真-4.3.1\_1(c)）。この防潮堤の海側にはエプロンが整備されており、このエプロンからも大量の噴砂が見られ、最も海側では、土砂とともにエプロン部のアスファルト舗装が盛り上がり、海へ落下していた（写真-4.3.1\_1(d)）。詳細な調査をしないと明確なことはいえないが、側方流動の影響がここまで現れた可能性がある。

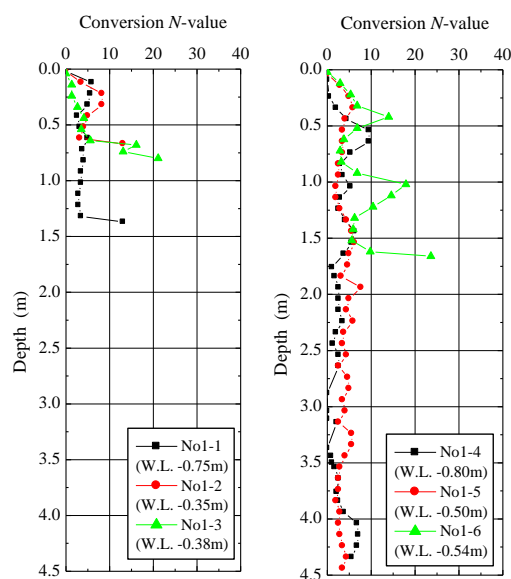
図-4.3.1\_4 簡易動的コーン貫入試験結果

地震発生4日後に、墓地公園で噴砂のほげしかった箇所周辺で6箇所（図-4.3.1\_2参照）、簡易動的コーン貫入試験を行った。試験は地盤工学会基準（JIS 1433）で定められた方法に従い、最大で地表面下約4.5mまで貫入させた。図-4.3.1\_4に試験結果を示すが、ここでは、岡田ら<sup>1)</sup>の方法によりN値に換算してある。なお、試験終了後のロッドに付着した水分から、地下水位を推定した。噴砂は黒っぽい灰色であったが、貫入後にコーン先端に付いた土は、茶褐色の砂（細粒分も多く含む）であった。No1-1～1-3は、噴砂が存在している端部において行ったが、表層部が固く貫入することは困難であった。そこで、No1-4において、噴砂口付近で試験を行ったところ貫入することができた。No1-5は噴砂が見られた範囲内の最も陸側であり、ここも貫入することができた。No1-6はNo1-5に対して海より（盛土下部）で行ったが、ここも貫入不可であった。以上より、広範囲で液状化を

起こしているが、表層部が固いため、限られた場所のみから噴砂が現れた可能性がある。最後まで貫入できた箇所の結果は、 $N$  値 5 以下の軟弱な層がメインであり、 $N_{o1-5}$  には自沈をしていくような軟弱層も存在していた。地下水位も盛土下部においては、約 50cm 程度と大変高いことがわかる。

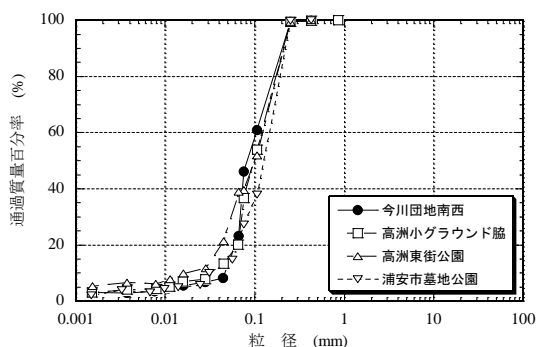
図-4.3.1\_5 噴砂の粒径加積曲線

た噴砂の粒径加積曲線を示す。図中には浦安市内で採取した噴砂の同様な関係を示すが、今川団地の埋立地盤は他の調査地点に比べ、細粒分含有率が大きい。

図-4.3.1\_5 に今川団地南西側より採取し

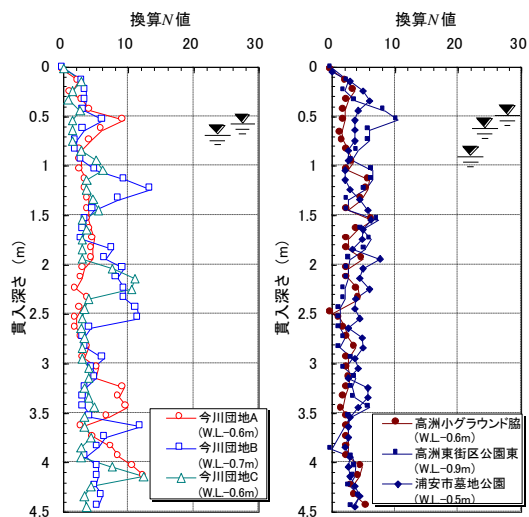
図-4.3.1\_7 簡易動的コーン貫入試験結果

動的コーン貫入試験を行った。さらに、大規模な液状化が生じた浦安市高洲地区・浦安市墓地公園でも同様な調査を行った。試験は地盤工学会基準（JIS 1433）で定められた方法に従い、地表面下約 5m まで貫入させた。図-4.3.1\_7 は各地点の試験結果をまとめたものである。ここでの  $N$  値は岡田らの方法（砂質土）<sup>1)</sup>で換算した値であり、現地の地下水位は試験終了後のロッドに付着した水分から推定している。図-4.3.1\_7(a)の今川団地内で比較した場合、地盤が大きく沈下し噴砂が確認された地点 A, C では、換算  $N$  値が 5 以下の液状化層と思われる軟弱層が連続的に堆積しているのに対し、地盤の変状が軽微で噴砂が確認されない地点 B では GL.-1~6m 付近の換算  $N$  値がやや大きい。図-4.3.1\_7(b)の浦安市高洲地区・浦安市墓地公園で得られた換算  $N$  値は貫入深さによらずほぼ 5 前後であり、地点 A, C で得られた貫入抵抗値とほぼ同程度の小さな値を示している。

5. 換算  $N$  値が 5 以下の層が連続する地点では、噴砂の発生が顕著で地盤が大きく沈下した。

6. 換算  $N$  値が 5 を上回る地点では、噴砂が見られず地盤沈下などの被害が小さい。

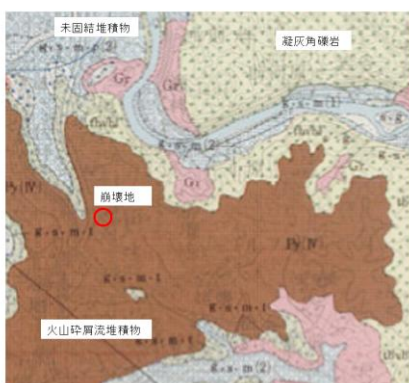
図 4.3.2\_2 崩壊地周辺の表層地質図 (表層地質図<sup>1)</sup> を一部抜粋・加筆)

図 4.3.2\_2 に崩壊地周辺の表層地質図を示す。崩壊地の表層地質は、火山碎屑流堆積物で構成されており、北西には未固結堆積物が分布している。地質からもわかるように、地形分類図では丘陵地に分類されている箇所である。この斜面が、西南西の方向にすべり落ちるように崩壊した。

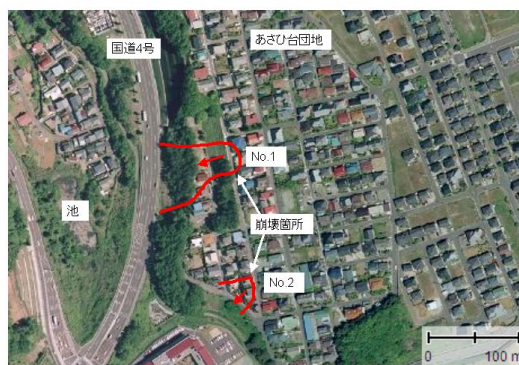
写真 4.3.2\_5 崩壊箇所（電子国土のオルソ画像（2007年度撮影）を利用）

写真4.3.2\_5には、2007年度に撮影された電子国土のオルソ画像に、崩壊箇所をスケッチした。また、1974～1978年撮影の空中写真から、家はまばらであるが、すでに造成は行われていることがわかり、造成は

40年ほど前に行われたようである。これまで議論してきているNo.1の崩壊の他に、少し南方にNo.2の崩壊もあることがわかる。No.1の崩壊は、滑落崖から国道4号線までの標高差は約35mである。写真4.3.2\_6にNo.2の崩壊地を下部より撮影した写真を示す。No.1の崩壊と比べ、下部への土砂の移動は少なく、部分的な崩壊であることがわかる。写真4.3.2\_7にNo.2の崩壊地の上部を示すが、民家が3m程度沈下しているのがわかる。民家は倒壊には至っておらず、土塊にのって移動したようである。このことから、円弧すべり的な崩壊であったことが推測できる。

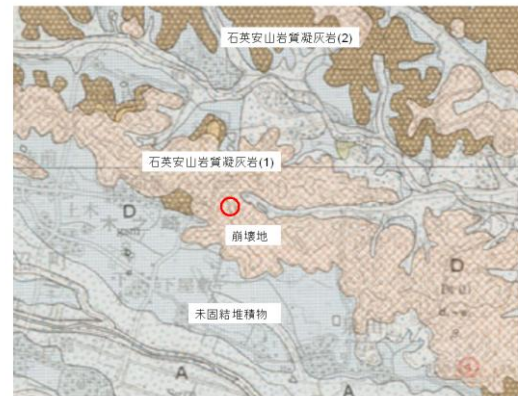
図 4.3.2\_4 崩壊地周辺の表層地質図 (表層地質図<sup>2)</sup> を一部抜粋・加筆)

図 4.3.2\_4 に崩壊地周辺の表層地質図を示す。崩壊地の表層地質は、石英安山岩質凝灰岩で構成されており、崩壊地下方 (北東方向) には未固結堆積物が分布している。地質からもわかるように、地形分類図では丘陵地に分類されている箇所である。この斜面が、東北東の方向にすべり落ちるように崩壊した。

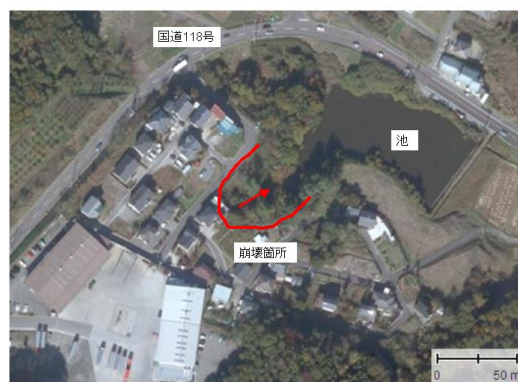
写真 4.3.2\_11 崩壊箇所（電子国土のオルソ画像（2009 年度撮影）を利用）

写真 4.3.2\_11 には、2009 年度に撮影された電子国土のオルソ画像に、崩壊箇所をスケッチした。また、1974～1978 年撮影の空中写真では、まだ造成は全く行われていない木々の生い茂る中山間地であった。造成はここ 30 年以内に行われたようである。この写真から、沢部を埋め立てていることと、下には池が存在することがよくわかる。滑落崖から池までの標高差は 15m 程度である。

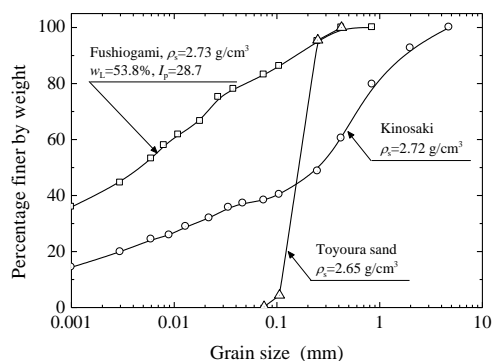
図 4.3.2\_5 崩壊地から採取した試料の粒度

を行った。採取箇所については、それぞれ、写真 4.3.2\_3 と写真 4.3.2\_8 に示してある。試験結果を図 4.3.2\_5 に示す。比較として、豊浦砂の粒度も同時に記してある。現地の写真からもわかるように、伏拝の試料は、明るい茶色をしていたのに対し、木之崎の試料は、少し黄色っぽい灰色であった。伏拝試料は、80%以上の細粒分が含まれており、液性限界も50%を超えていることより、かなり粘土質であることがわかる。一方、木之崎試料は、細粒分含有率は40%弱であり、砂分もかなり含まれていることがわかる。土粒子密度については、両者とも火山灰質土に特有の小さな値は示しておらず、普通の粘性土程度の値である。伏拝試料のように、粘土分の多い火山堆積物の動的な力学挙動については、今後研究を行っていく必要があると思われる。

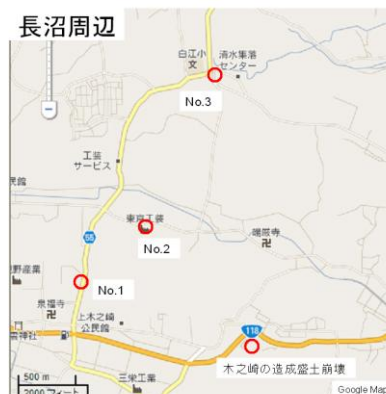
図 4.3.2\_6 長沼周辺の盛土被害箇所 (Google Map に加筆)

図 4.3.2\_6 に長沼周辺で起こった盛土の被害箇所を、No.1～No.3 で示してある。図 4.3.2\_3 の青の点線で囲まれた場所である。これらは、本報告で取り上げた木之崎の造成盛土と近いところに位置している。

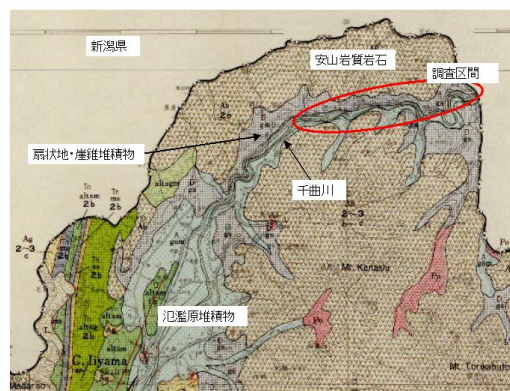
図 4.3.3\_2 長野県北部の表層地質図 (表層地質図<sup>1)</sup> を一部抜粋・加筆)

図4.3.3\_2に今回調査を行った地域の表層地質図を示す。山間地は安山岩質岩石で構成されており、千曲川左岸の丘陵部には、未固結堆積物（扇状地・崖錐堆積物）が分布している。一方、千曲川右岸では、扇状地・崖錐堆積物があまり見られず、氾濫原堆積物が分布している。これより、千曲川の北側の山地が千曲川に向かって崩壊することが多かったことが推測される。参考までに、これに連続する新潟県側の表層地質図を図4.3.3\_3に示す。新潟側では、安山岩質岩石より、第三紀の泥岩が主体の地質に代わっていることは興味深い。

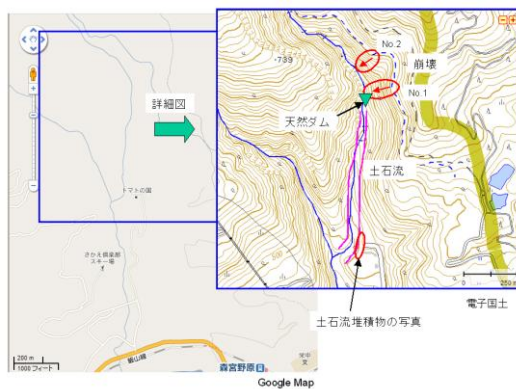
図 4.3.3\_7 栄村北信の斜面崩壊箇所

栄村北信の中条川上流の東入沢川において、天然ダムを形成する斜面崩壊が発生した。この崩壊は、土木研究所土砂管理グループ雪崩・地すべり研究センターにより報告されている。図 4.3.3\_7 に崩壊箇所を示す。この斜面崩壊で土砂が雪を巻き込みながら、川を流下した。地震発生日の朝の6時頃には、崩壊地の下流 800m ほどのところに位置する温泉宿泊施設「トマトの国」において、土石流堆積物が乗り上げているのが確認できたとのことである（写真4.3.3\_15）。導流堤建設のための調査ボーリングや大型土嚢を積むなどして、応急措置がとられていた。天然ダムが崩壊して、大規模な土石流が発生すれば、かなり危険な場所となりそうである。写真4.3.3\_15に見られるように、トマトの国からでは、崩壊箇所は確認できるものの、天然ダムは確認できなかったため、図 4.3.3\_8 のルートに

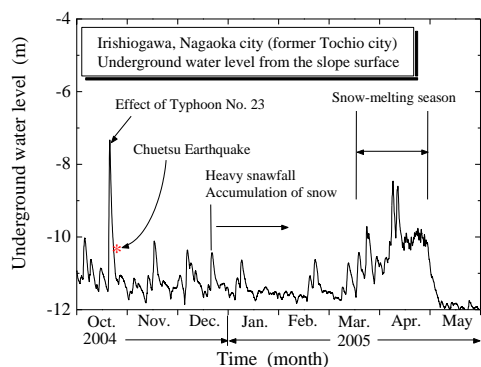
図 4.3.3\_10 地下水位の変動

今回の長野県北部地震においても、新潟県中越地震と比較すると、斜面崩壊はまばらである。図 4.3.3\_10 に、2004 年の冬に新潟県長岡市で観測された地下水位を示す。新潟県中越地震は台風の影響で、地下水位が高い状態にあった。雪解けの時期に地下水位は上昇するが、この結果からは、長野県北部地震が起こった時期(3月12日)は、地下水位が上がり始める前であったのではないかと推測できる。
