# 新潟県中越地震における宅地造成地被害の調査・研究

地盤防災研究室 保坂 長寿  
指導教官 大塚 悟

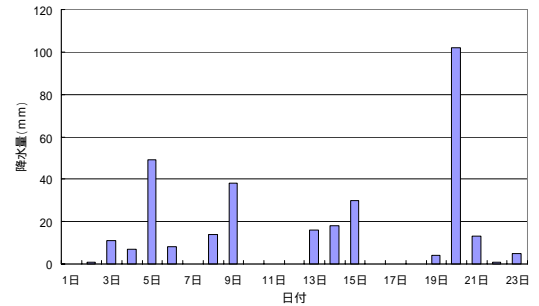
図-1 地震発生当日までの 10 月の降水量

平成 16 年 10 月 23 日 17 時 56 分に新潟県中越地域にて M6.8 (暫定値, 以下同様) の地震が発生した。新潟県の川口町で震度 7, 小千谷市, 山古志村, 小国町で震度 6 強, 震度 6 弱を長岡市などで観測したほか, 東北地方から近畿地方にかけて震度 1 から 5 強を観測した。観測された震度は直下型地震のレベル。地震動に当たる地震であり, 各地で大きな災害が発生した。阪神大震災と比較すると中山間地で地震が起きたことから, 「地盤災害」が甚大であった。その理由には台風 23 号による大雨( 図-1 )で地盤が緩んでいたことに加え, 余震が繰り返し生じたことが被害を拡大したものと考えられる( 図-2 )。

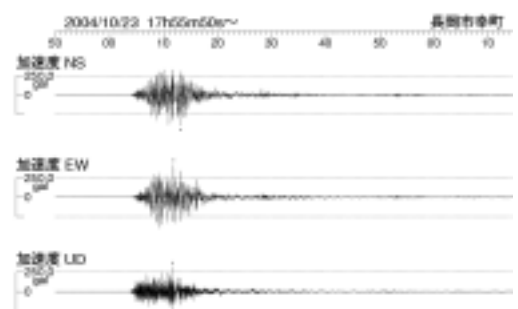
図-3 長岡市幸町での加速度記録 (気象庁)

図-3 に長岡幸町で計測された気象庁の加速度記録を示す。最大加速度は 438.7gal であった。高町団地での地震動は明らかにされていないが、周辺の記録から推察して震度 6 強相当の地震力が作用したと推察される。
