中越地震の地盤被害調査と過去の地震被害との比較研究

防災設計工学研究室 高橋 匡史
指導教員 大塚 悟

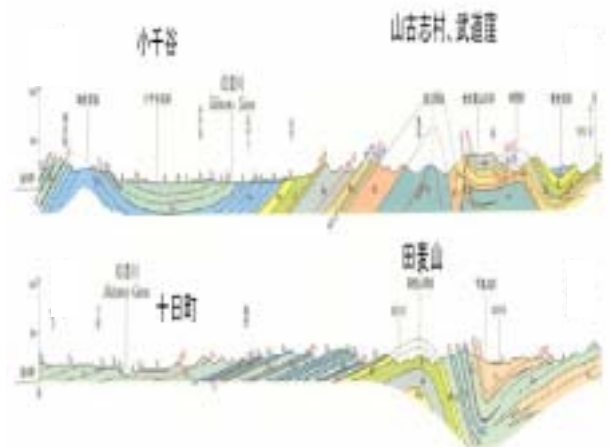
図2 中越地域の褶曲断面図(5万分の1地質図幅)

中越地域は、日本でもとりわけ活褶曲の著しい地域である(図2)。一般的に褶曲構造が発達するのは、地層や岩盤の年代が若く他の地域の岩盤に比べて比較的柔らかく変形しやすいという性質を持っている地域であることから、中越地域が褶曲構造となるのは、中越地域が北部フォッサマグナ地域に該当することと関係している(図3)。この地域の地質は、固結しきっていない新第三紀層でありその堆積層が数1000m以上も厚く堆積している。このことが褶曲構造を促進させている

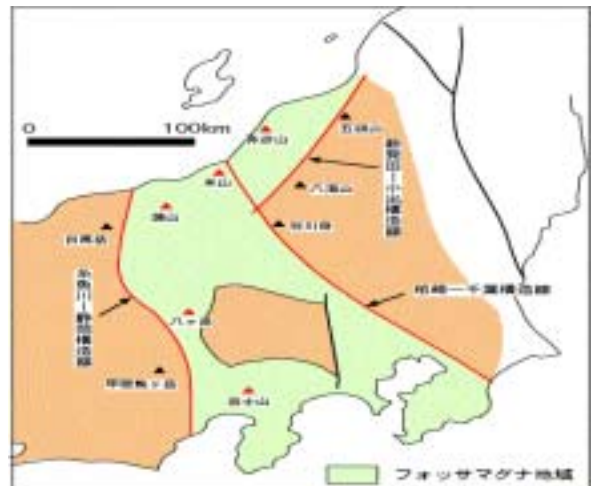
図3 現在のフォッサマグナ地域

長野県は，中越地域と同じく北部フォッサマグナ地域に該当し(図3)，褶曲地形となっている．このことから，長野県でも多くの地すべりが発生している．その中でも善光寺地震による虫倉山や岩倉山の崩壊は，集落そのものを飲み込んでしまうほどの崩壊や，芋川で発生したような河道閉塞が発生するなどの甚大な被害が発生している．本研究では，この虫倉山と岩倉山の崩壊に注目した．
