水難事故が多発する幕張の浜付近の海象の特徴の把握

水圏防災研究室 勝山 大地
指導教官 犬飼 直之

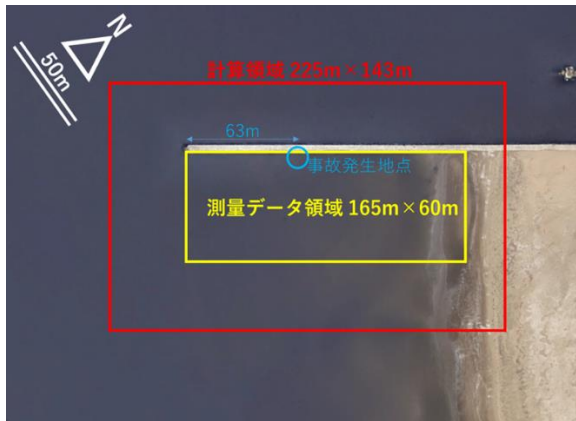
図 4.1.1 測量データ領域と計算領域

のを使用することで、精度の向上を図る。沖方向、沿岸方向には反射波の影響を受けないように測量データ領域の外側の水深データを延長したスポンジ層を設ける。計算格子は 230m×148m である。また、事故発生時と現場調査時の潮位差を考慮して、地形データでは測量データに 0.4m 水深を加算している。2018 年の事故発生時と現地調査時の潮位差は無かったため、潮位補正を行う必要がない。2019 年の場合は 0.55m 水深を小さく補正する必要がある。しかし、入射波高と入射波向が変化した時の事故発生地点の水位変化の相関を調べるため、すべての地形データを 2020 年の潮位補正 0.4m 加算のものに統一することとした。入射波境界は突堤先端から 20m 沖側に設置する。汀線や突堤は波が反射するように陸地設定とする。図 4.1.1 に測量データ領域と計算領域、図 4.1.2 に計算領域内の地形データを示す。
