福岡県犬鳴川で発生した児童3名溺水事故に関する調査解析

環境社会基盤工学課程 水圏防災工学研究室 塚野 音吾

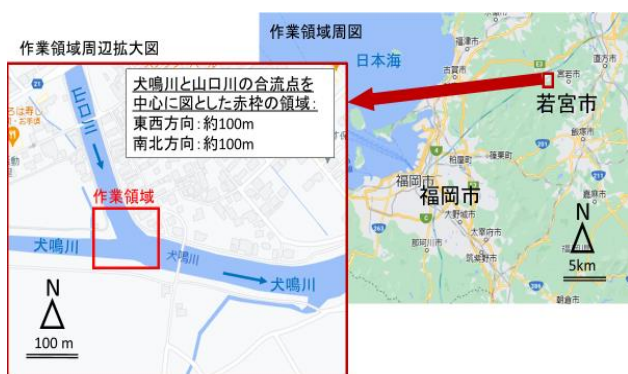
図-1 事故現場図

2023年7月21日に福岡県宮若市の遠賀川水系の犬鳴川で小学6年生の女児3名が溺水する事故が発生した。図-1に実際の事故現場の地形を示す。現場は、犬鳴川と山口川の合流地点で発生した事故である。ここでは、8月26日に水難学会によって行われた現地調査の結果や気候、河川の状態などから、事故発生個所の地形的特徴を把握し、事故発生要因を考察することを目的とする。また、河川の合流地点で発生した水難事故より、新潟県における危険箇所の考察を行う。

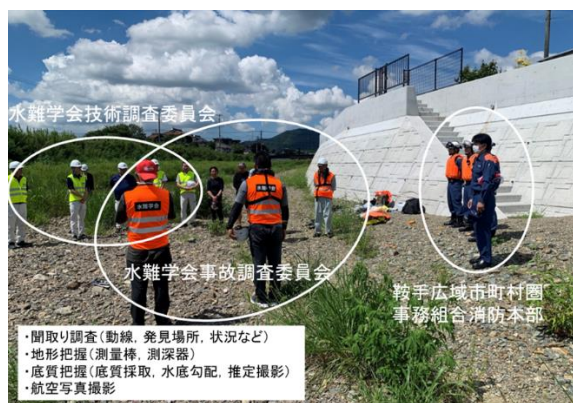
図-5 聞き取り調査状況

聞き取り調査は、実際に事故発生時に救助をおこなった、直方・鞍手広域市町村圏事務組合消防本部の方の協力のもとおこなわれた。事故発生時刻は、12時50分ごろであり、13時に警察より、「錦橋付近で、11歳の女兒3名が川から上がってこない。」と電話があり、出動を行った。先着隊によって、目視による捜索がおこなわれ、その後、潜水隊によって潜水捜索がおこなわれた。3名ともに1m程度離れた場所で発見され、救助時には、3名ともに意識、呼吸ともになく、心肺停止状態であった。病院に搬送されたが、その後死亡が確認された。現場付近には、可動堰があり、事故発生日は、上がっており、水の流れは、ほとんどない状況であった。また、調査日も可動堰は上がっていたため、河川の状況は、同じ状況のもと調査はおこなわれた。

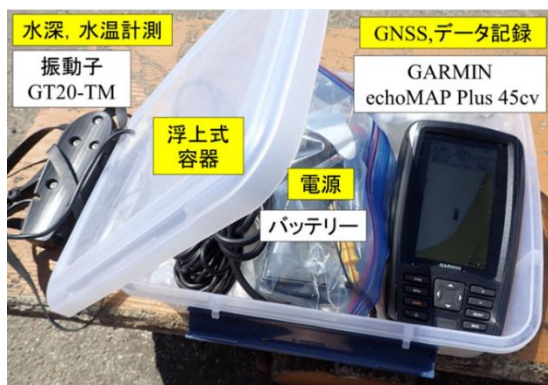
図-8 測深器

測深器を用いた平面的な水位の把握がおこなわれた。図-8 に実際に使われた測深器を示す。今回の現地調査で使われた測深器は、浮上式の防水容器に測深器を入れ、作業者が水面を移動することによって、領域の水面を平面的に計測されるものである。測定結果を図-9 に示す。結果から、入水地点は、0.5m 程度であり、低水位であったが、事故発生場所に進むにつれて水位が増加し、深いところでは、2m をこえている。このような地形は、「隠れため池」と呼ばれる地形である。隠れため池とは、水難学会が危険性の周知をおこなうために作られた新語である。このような隠れため池での水難事故は、多発している、とても危険な地形である。
