令和6年能登半島地震における内灘町西荒屋地区の地盤変状の定量化

長岡技術科学大学 齊藤竜也

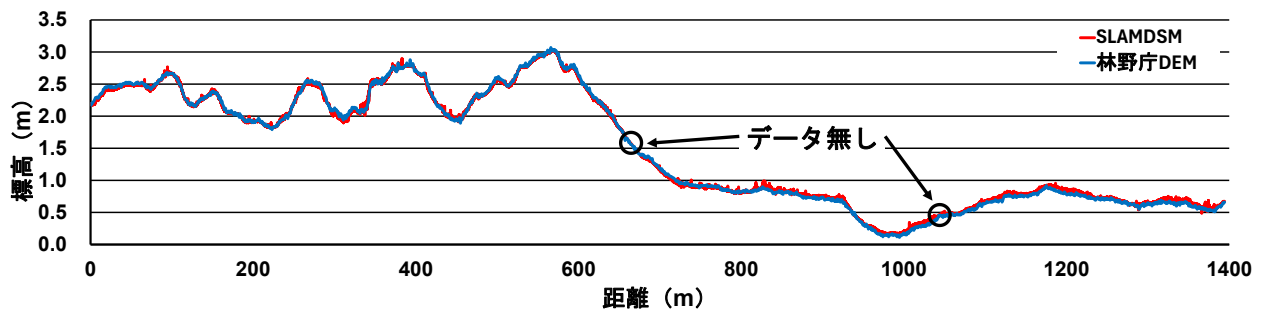
図-6 SLAMDSM と林野庁 DEM の比較

林野庁は 0.5 m 解像度の DEM を公表している（以下、林野庁 DEM）³⁾。大規模な地すべり等の地盤災害の把握を目的とするのであればこの解像度で十分であるが、内灘町で発生した液状化・流動化による地盤変状を詳細に記録するためにはより高解像度の三次元データが必要である。そこで、レーザーで対象物までの距離や対象物の形などを計測すると同時に地図作成や自己位置を推定する技術である LiDAR SLAM を用いて地盤変状の計測を行い、計測データから DSM を作成した（以下、SLAMDSM）。SLAMDSM の解像度は 0.02 m であり林野庁 DEM よりも高解像度であるため、噴砂や亀裂などの小さな地盤被害を見ることができる利点がある一方で、計測条件によっては自己位置推定の精度が低下し、結果として精度の低い DSM が作成される恐れがある。そこで、SLAMDSM の精度検証のために林野庁 DEM と比較する。DEM の場合は問題ないが、DSM の場合、道路の両側に建物や植生が存在すると道路端部は建物や植生を含んだものになってしまう。そこで建物や植生の影響をなるべく小さくするため、そして視覚的に分かりやすく比較するために県道 8 号線のセンターラインの縦断面での比較を行う。比較した結果を図-6 に示す。双方の結果はほぼ一致しているため地盤変状を定量化するのに必要な程度の精度があると考えられる。しかし、SLAMDSM の 660 m 付近と 1060 m 付近は車両や一時的な障害物が含まれたデータであるためこの区間は林野庁 DEM の結果で置き換え補正した。図-7 に補正後の SLAMDSM を示し、これを地震後の縦断面とする。

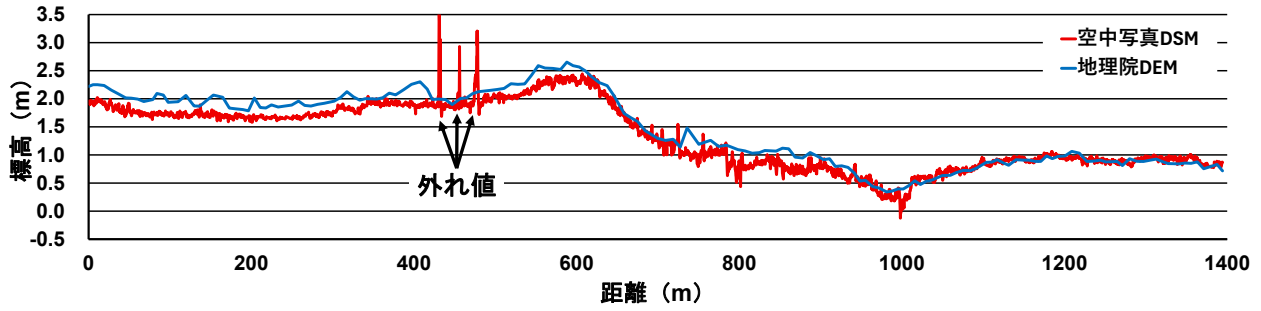
図-8 空中写真 DSM と地理院 DEM の比較

そこで、地震前に内灘町周辺で撮影された空中写真⁵⁾を用い、複数枚の画像から三次元データを生成する手法である SfM-MVS により DSM を作成した（以下、空中写真 DSM）。使用した空中写真は、地震前に撮影された最新のデータである 2012 年のものである。しかし、空中写真は SfM-MVS を目的として撮影されたものではないため、生成される DSM には誤差やノイズが含まれる可能性がある。そのため、空中写真 DSM の精度を検証するために地理院 DEM との比較を行った。比較は、視覚的に理解しやすく、また後述する細かな凹凸の除去処理を行いやすいことから、県道 8 号線のセンターラインに沿った縦断面において実施した。比較結果を図-8 に示す。比較の結果、400 m～500 m の区間において連続性がないデータが確認された。道路は一般に連続した縦断面形状を有するため、これらの値は外れ値と判断し補正を行った。外れ値補正は以下の手順で実施した。まず、外れ値を除いたデータを有効データと定義し、400 m～500 m 区間の有効データに対して三次関数による近似を行った。三次関数は道路縦断面形状のような緩やかな曲線形状を表現することが可能であるため、本研究では三次関数による近似を用いた。次に、有効データと近似関数との差の最大値（絶対値）を算出した。その後、外れ値区間における外れ値と近似関数との差を求め、有効データにおける最大差と一致するように外れ値の補正を行った。

また、空中写真 DSM には全体的に細かな凹凸が確認された。一般に舗装道路は安全な走行を確保するために維持管理されており、地震前の道路縦断面にこのような微小な凹凸が多数存在する可能性は低い。さらに、本研究の目的は地震による地盤変状を定量化することであるため、地震前の道路縦断面形状は可能な限り滑らかな形状として推定する必要がある。

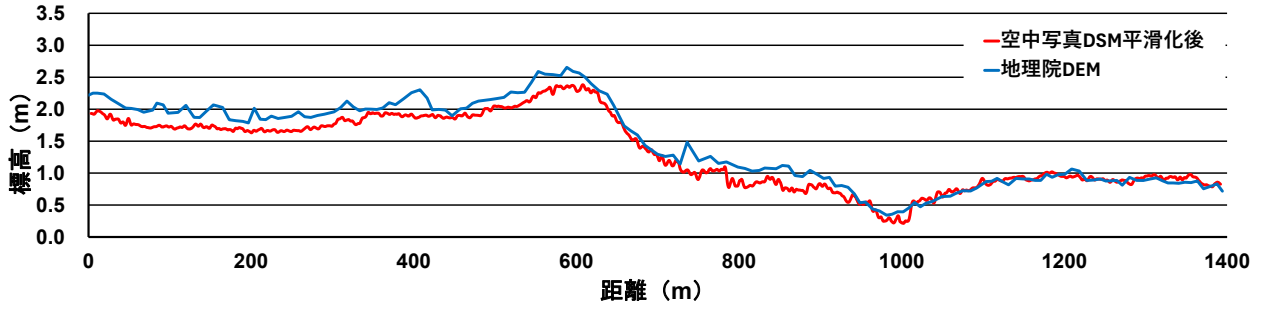
図-9 平滑化後の空中写真 DSM と地理院 DEM の比較

外れ値補正および平滑化処理後の県道 8 号線の縦断面を図-9 に示す。平滑化により細かな凹凸は除去されたものの、0 m～600 m および 700 m～950 m の区間において、地理院 DEM と比較すると空中写真 DSM が平均的に約 0.2 m 低い値を示していた。この誤差は地盤変状の定量化結果に影響を与える可能性があるため、追加の補正を行った。具体的には、地理院 DEM と平滑化後の空中写真 DSM との差の平均値を算出し、その平均値を空中写真 DSM に加算することで補正を行った。

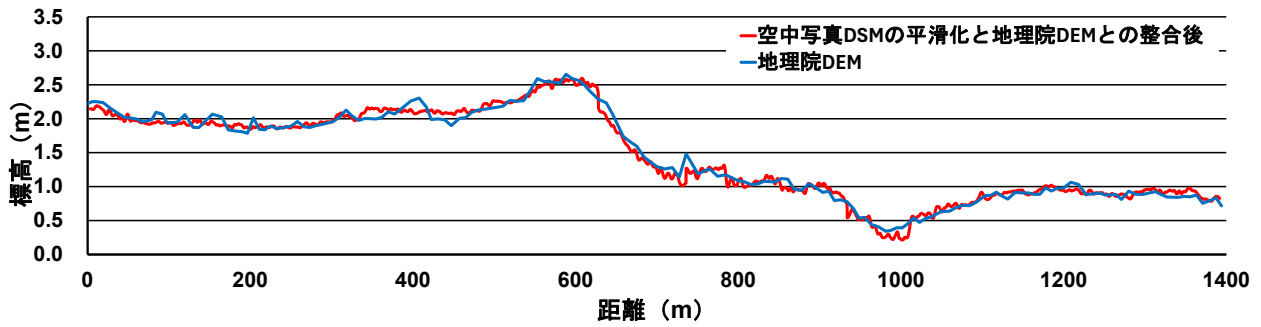
図-10 空中写真 DSM の平滑化と地理院 DEM との整合後と地理院 DEM の比較

補正後の縦断面を図-10 に示す。この補正後の縦断面を地震前の縦断面とする。
